INSTITUTO NACIONAL DE PATRIMONIO CULTURAL

INVENTARIO DE PARQUES Y MONUMENTOS

**PRESERVACION DEL PATRIMONIO CULTURAL URBANO DE LA CIUDAD DE**

**MONUMENTOS Y PARQUES**

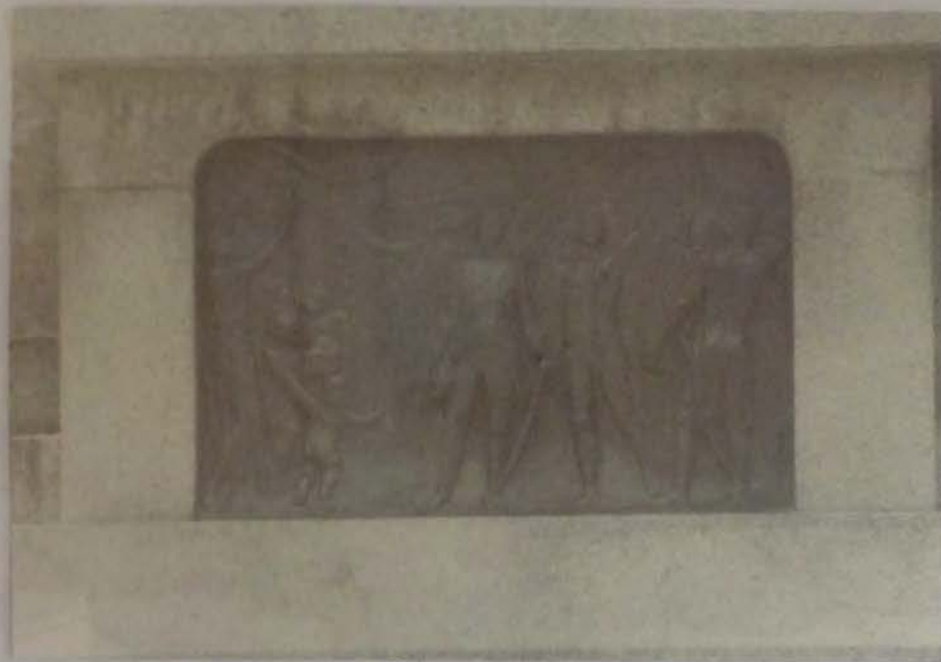
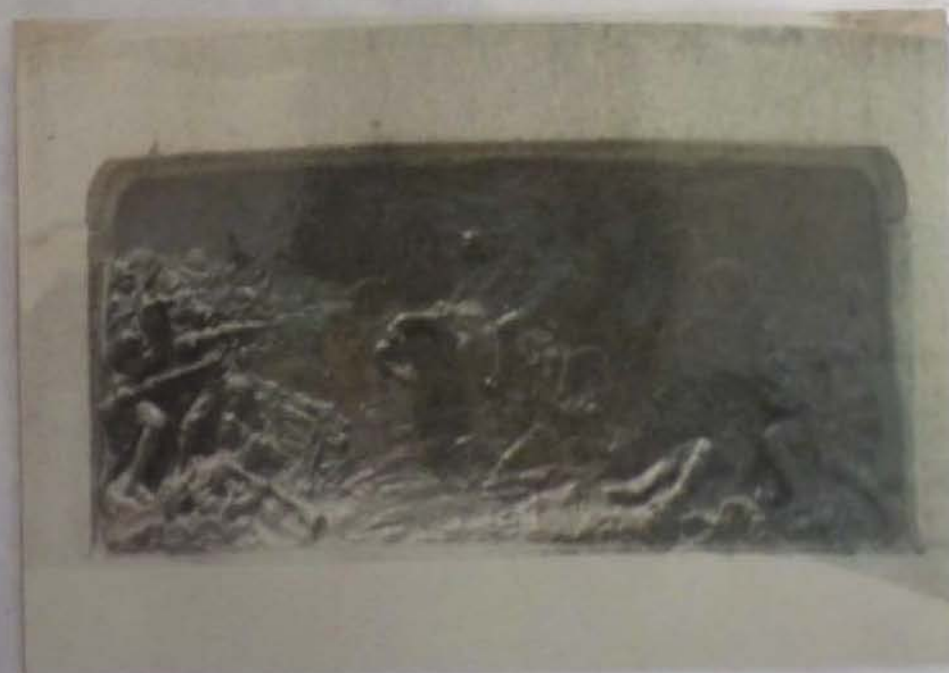
Estas placas están trabajadas en bronce, alto relieve y reeditan pasajes de la historia y sobre todo de la gesta libertaria. Las placas están incrustadas en hornacinas de mármol.

El detalle permite apreciar un excelente trabajo en el fundido del bronce y así mismo el dinamismo de las escenas.

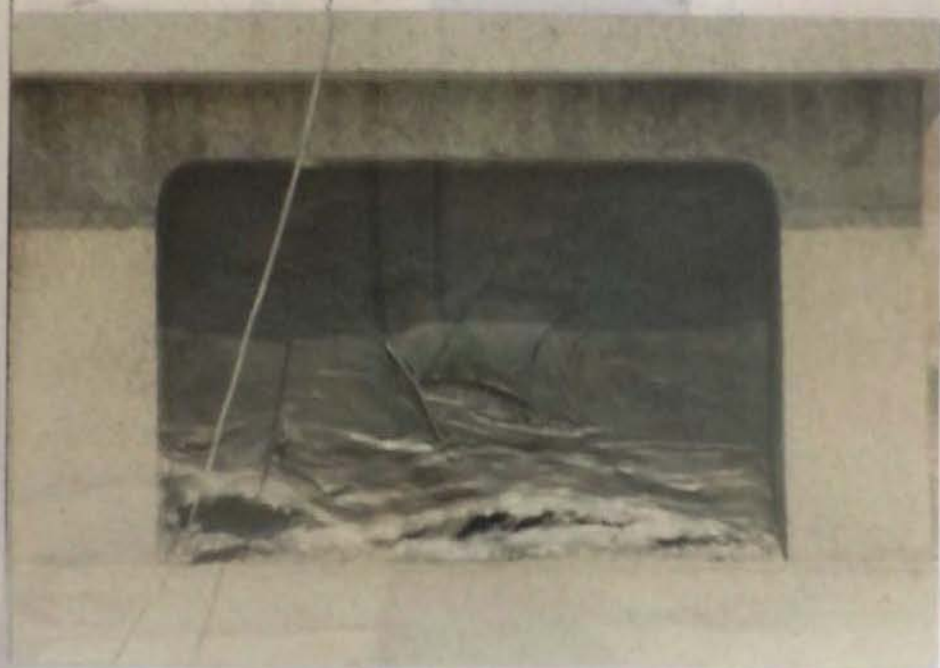
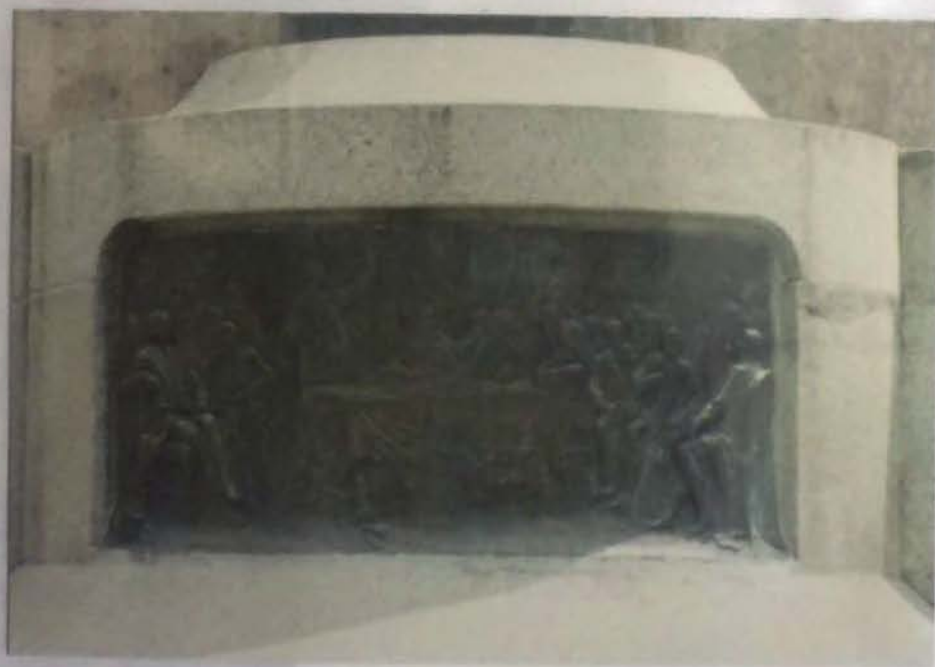
Otras placas con temas referentes a diferentes pasajes de la lucha libertaria.

Están trabajados en bronce de alto relieve.

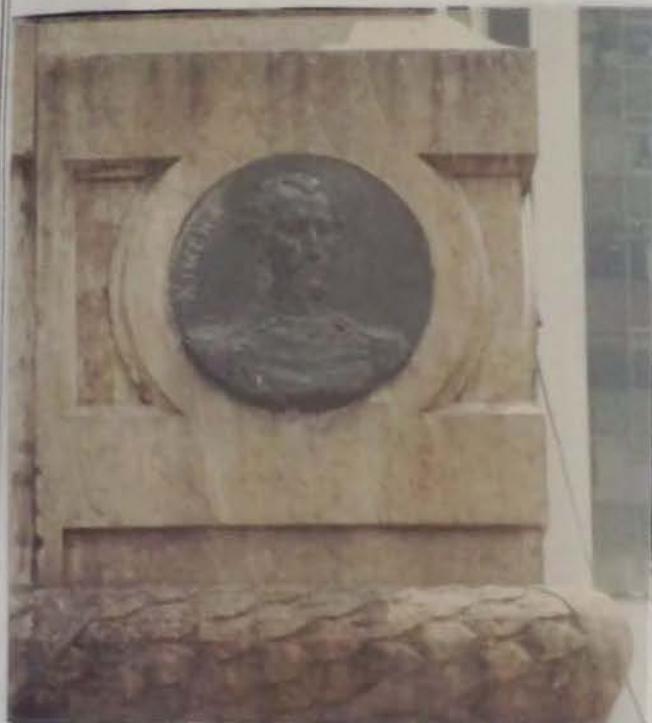
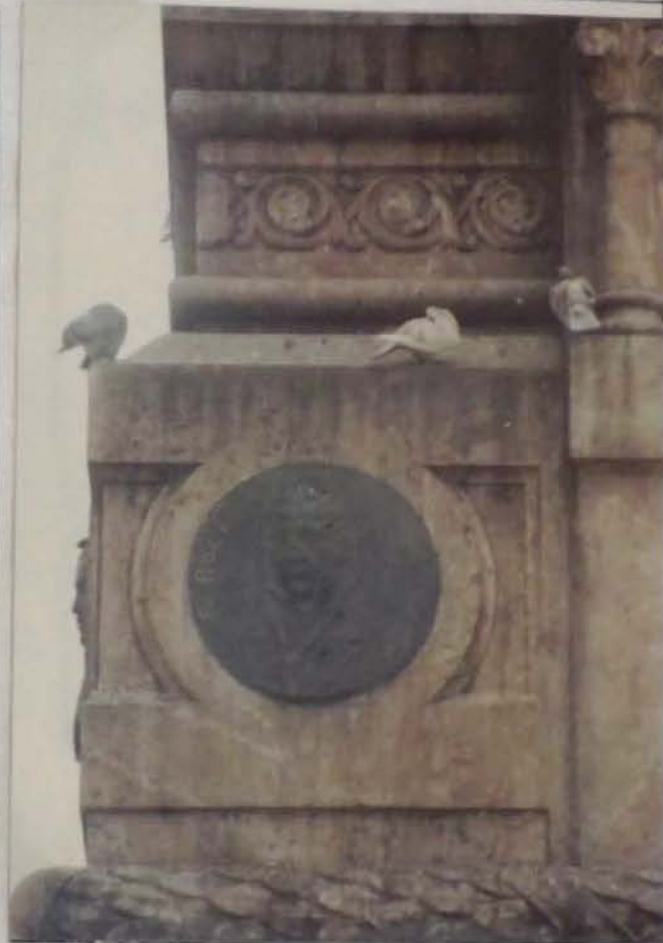
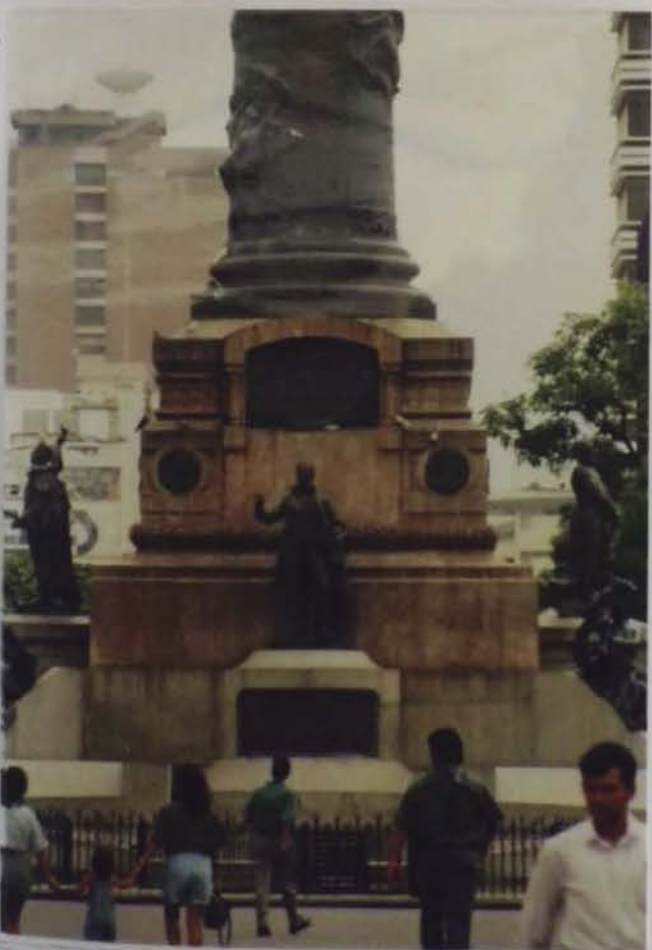
HOJA No. 9

Se aprecia mejor la monumental base de esta columna.

Los elementos de claro diseño geométrico dominan el conjunto.

Una bien conseguida unidad de color textura y formas otorgan expresiva elegancia y solemnidad.

Estatuas, medallones, placas se alternan con las molduras del mármol.

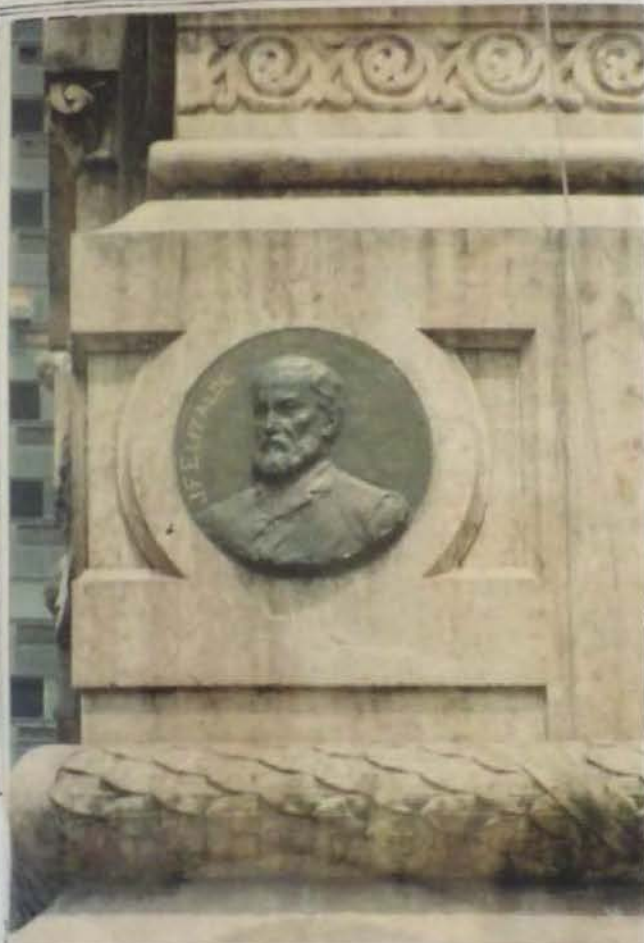
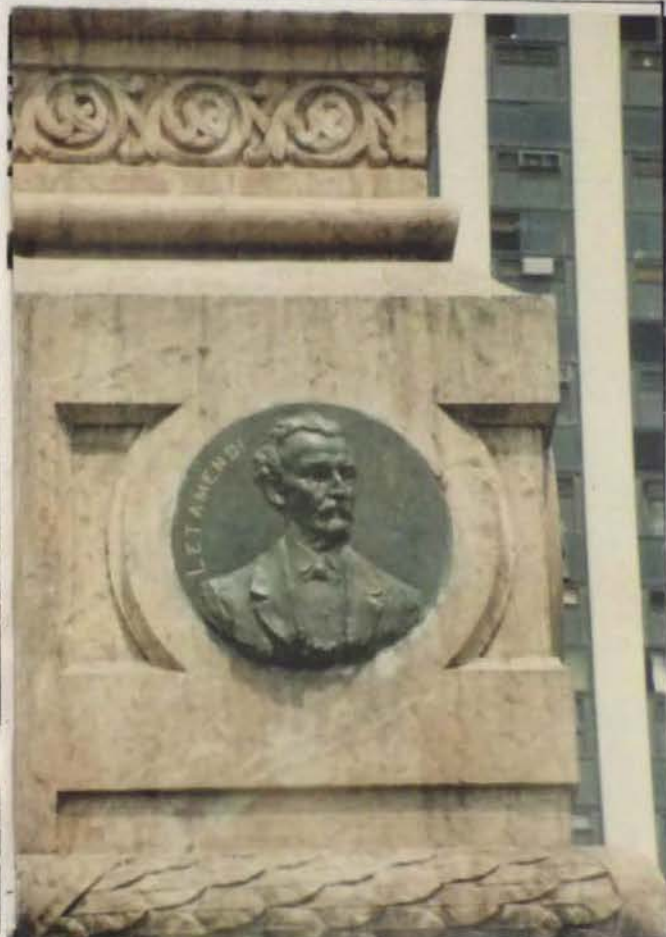
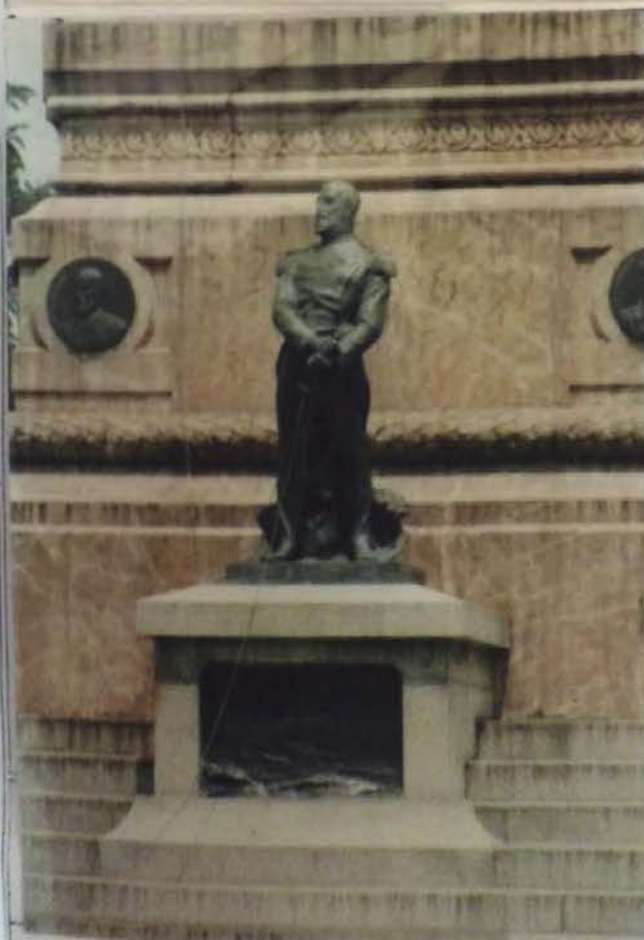
HOJA No. 10

El trabajo realizado en mármol es de excelente factura, aquí conjuga diferentes molduras con formas muy geometrizadas que hacen un conjunto muy armónico y elegante.

El bocel con su decoración fitomorfa es el elemento corrido que separa los volúmenes principales de la base.

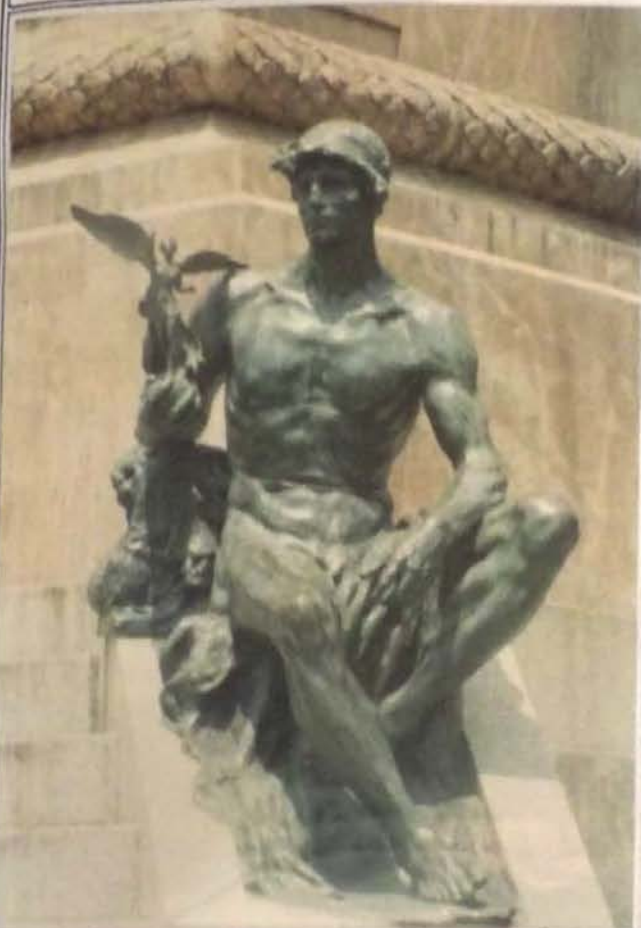
HOJA No. II

### La Justicia

Otra estatua fabricada en bronce de fina ejecución siguiendo las líneas del clacismo.

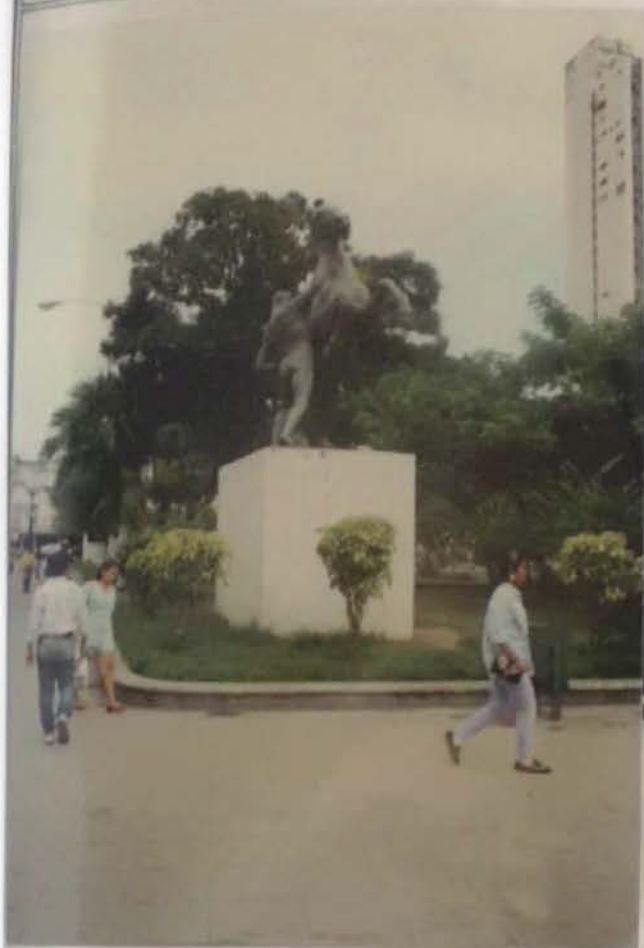
Esculturas ecuestres  
Acceso desde la calle Lorenzo de  
Garaicoa.

El dado de la estatua resulta muy  
voluminoso.

En todo caso las figuras se remiten  
a la estatuaria romana, es decir  
con los cánones clásicos.

Es de admirarse en el - conjunto  
el estudio anatómico, proporciones,  
el esfuerzo y movimiento captados  
en el instante.

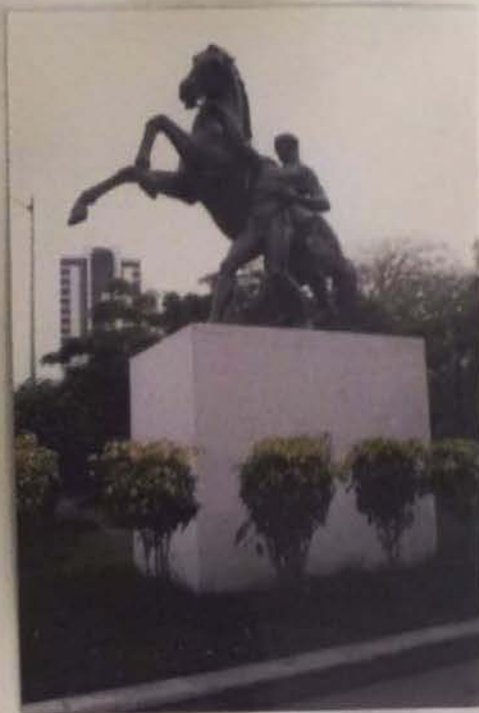
Estatua ecuestre derecha  
Acceso 1 desde la calle  
Lorenzo de Garaicoa

Vale la observación que sobre el basamento, anteriormente ya se hizo.

El conjunto clásico muestra los cánones de proporción y belleza con que se trabajaba, monumentos como el presente sin duda que su presencia es un aporte excepcional para el parque.

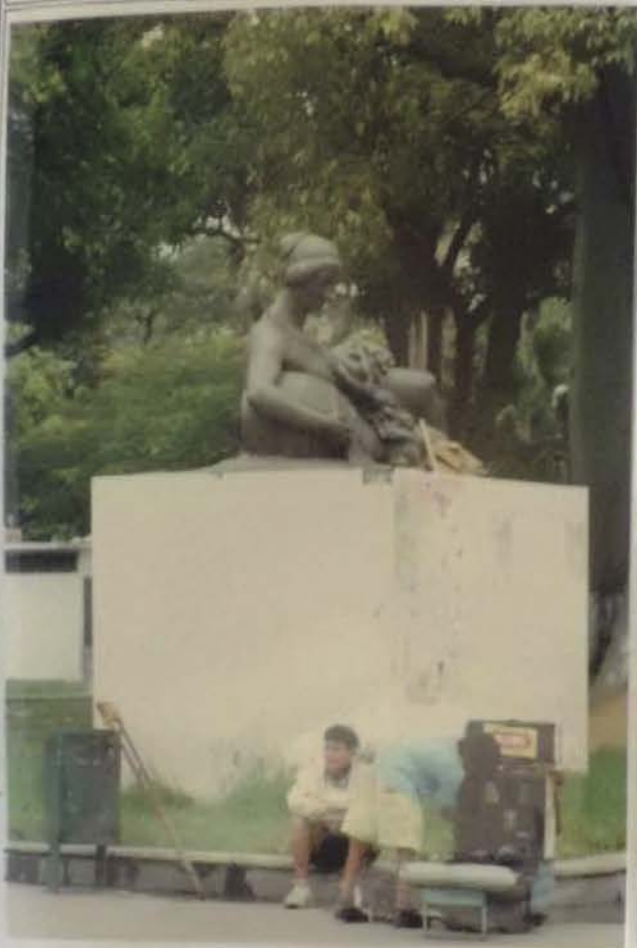
Otra estatua que reedita el simbolismo de la mitología romana.

Probablemente es Venus, en la acepción de protectora de los jardines.

Puede notarse el volumen excesivo del dado.

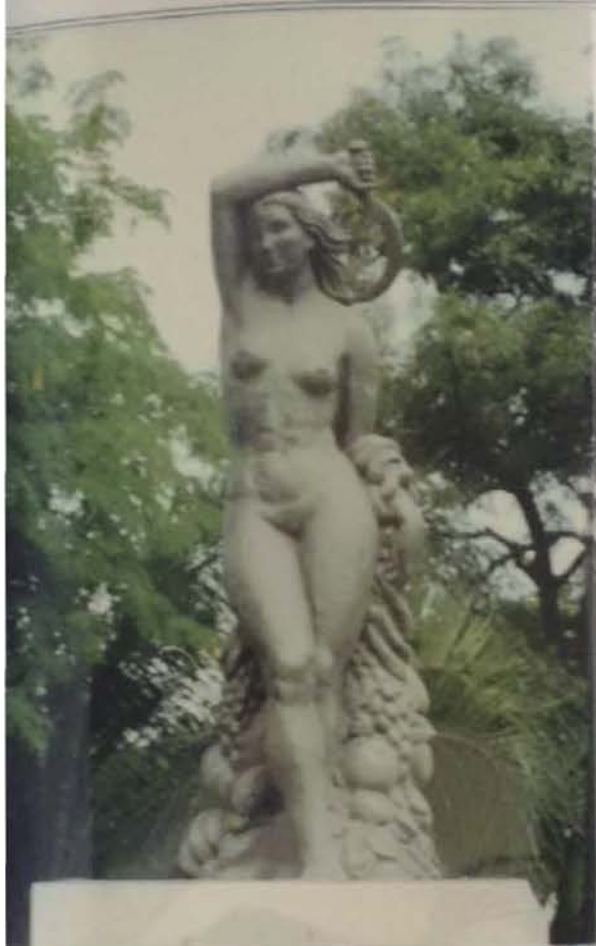
Quiero decir que esta es una  
obra de arte que representa a la  
diosa de la luna.  
Pero por lo que se ve en la  
imagen, parece que la obra  
está en un estado de deterioro  
y necesita ser restaurada.

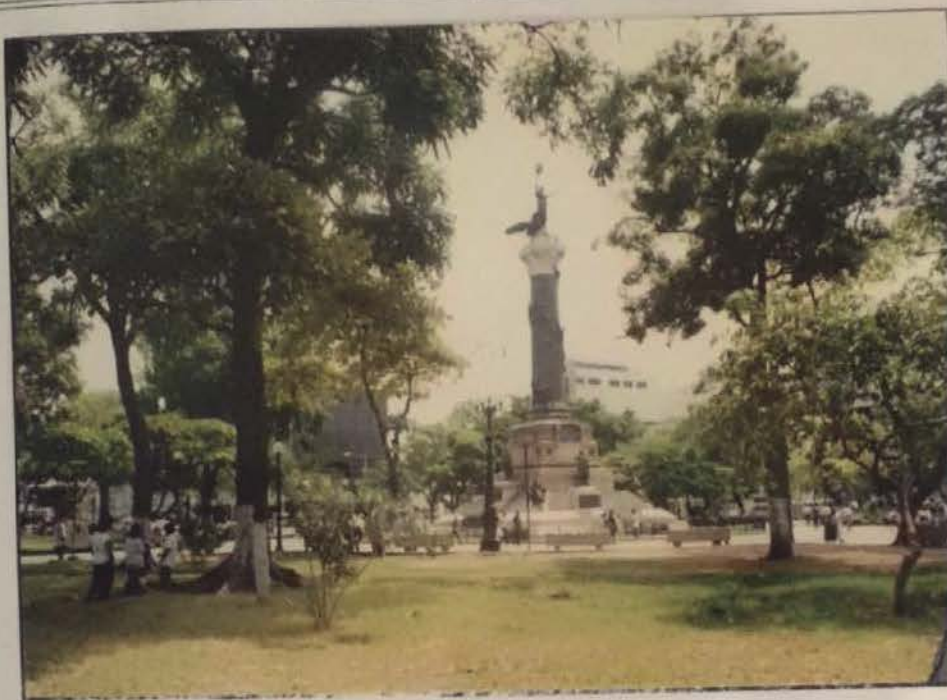
El monumento está constituido por varios volúmenes a diferentes planos, un basamento escalonado ayuda ópticamente a la esbeltez del conjunto. Una columna con base ática y su fuste entorchado con una guirnalda, soportan un capitel que a la vez sirve de base a la estatua.

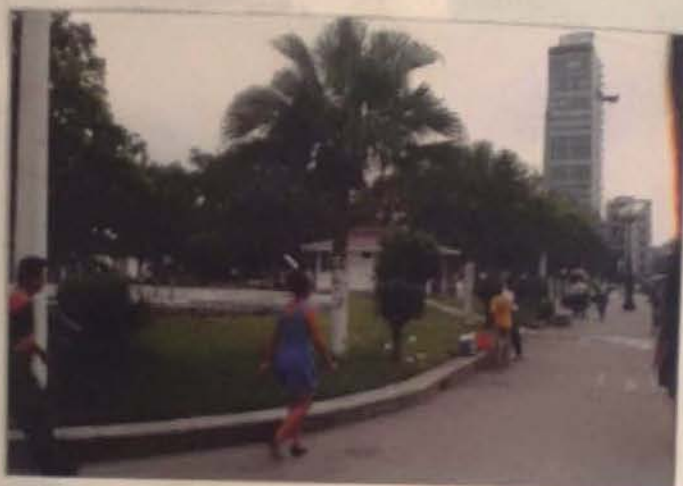
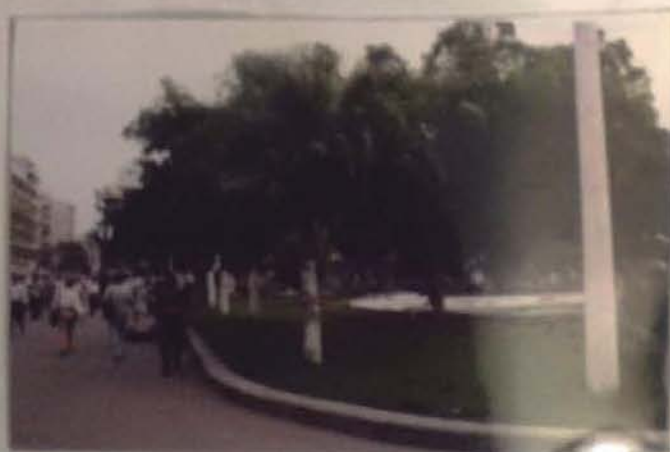
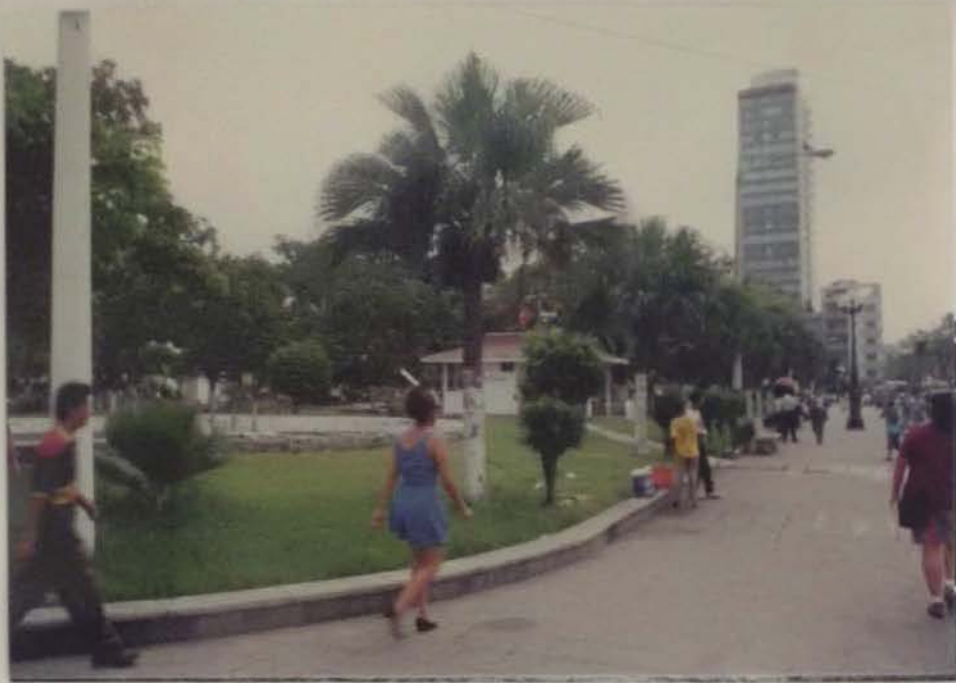
Las fotos certifican lo dicho: algunos elementos necesitan mayor cuidado de la ciudadanía, o un mantenimiento continuo, reubicar otros elementos de servicio, mejorar y cambiar los soportes de luminarias modernas, con algo más estético, menos grotesco. El fuste del poste, a la izquierda, y la derecha de las fotos resulta un elemento demasiado pesado, su grosor demasiado contundente para las formas que dominan el entorno.

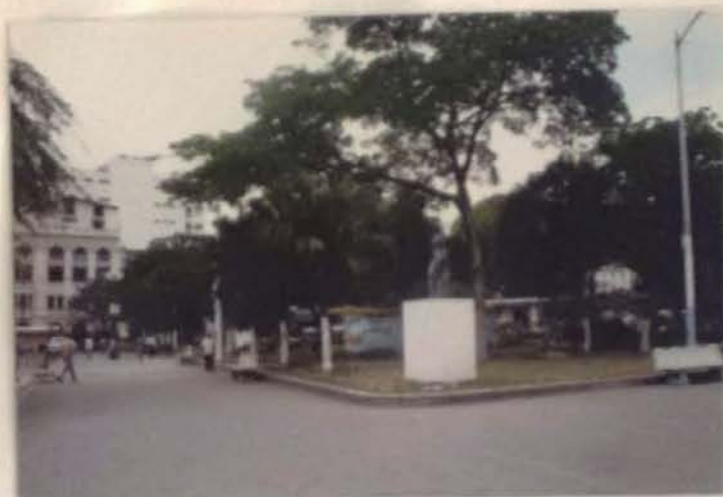
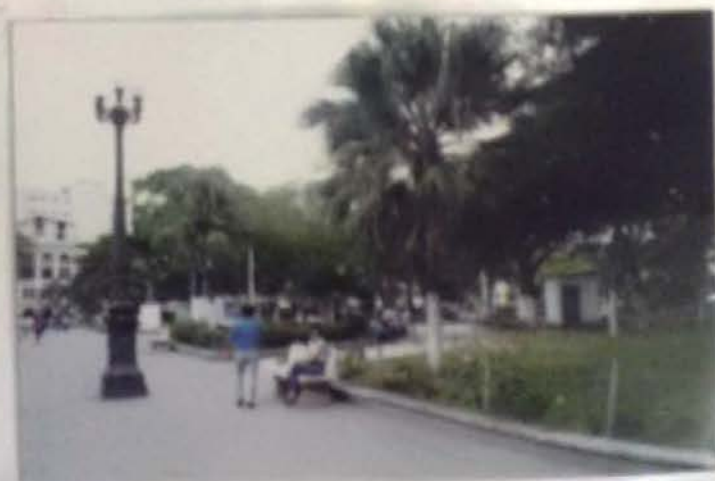
La foto deja ver como ópticamente la expresión se caotiza, con la ubicación de volúmenes aislados, de diferente textura color y forma, la base de la estatua en primer plano adquiere una relevancia excesiva respecto a lo que sirve. Líneas de tendido eléctrico crean una profusión de líneas que confunden la vista y psicológicamente molestan al visitante.

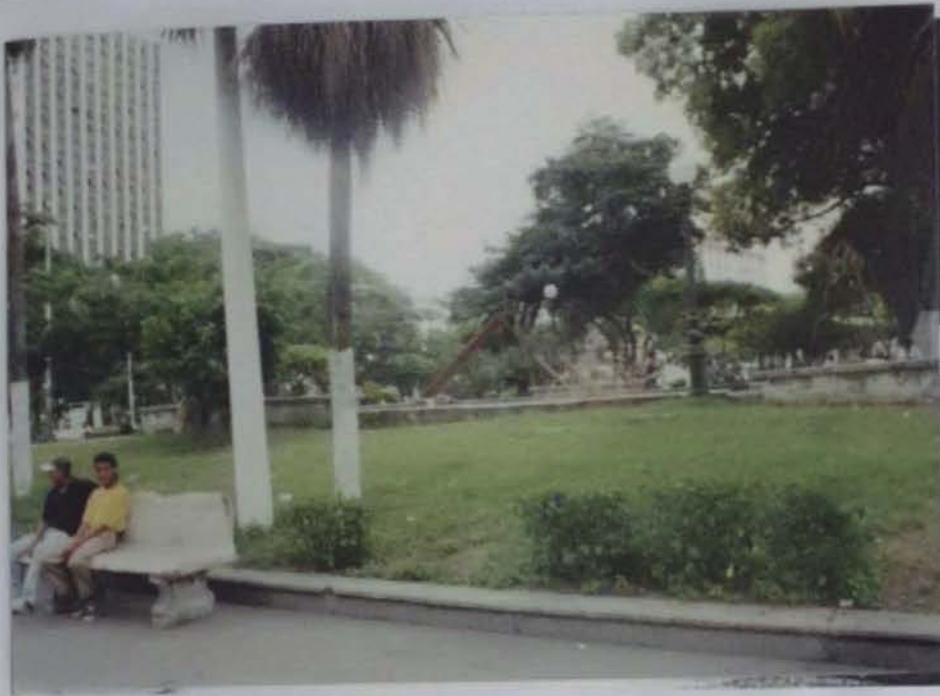
HOJA No. 52

No puede un parque ser un muestrario de objetos de diferentes espacios, diseños, funcionamiento, color, etc.

Varios sitios del parque merecen un rediseño, ubicarlos en otras áreas.

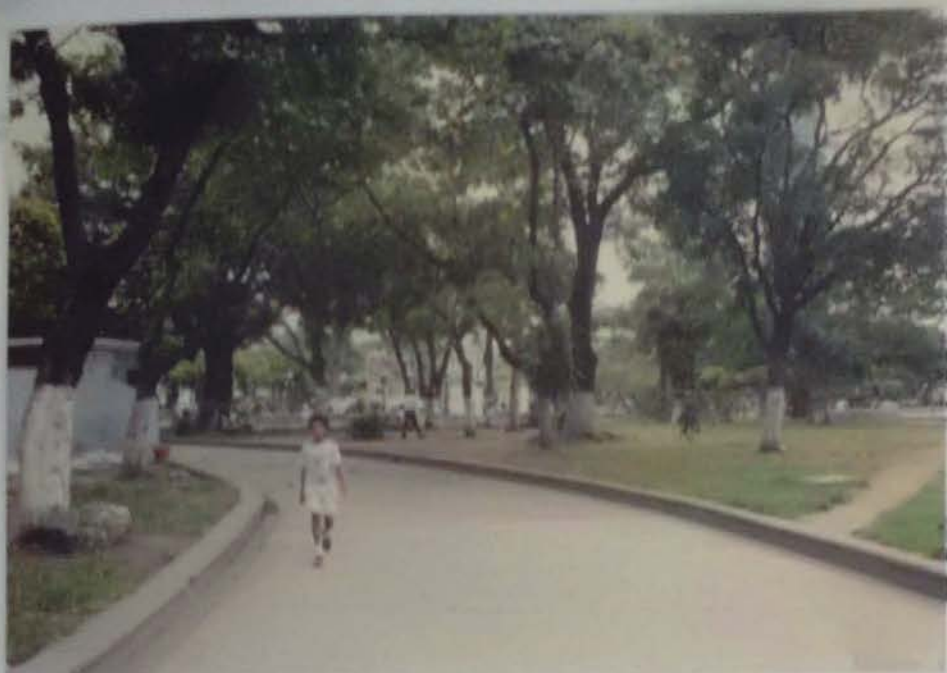
HOJA No. 53

Estas fotografías permiten ver las zonas descuidadas del gramado. Sin duda que la ubicación de casetas sanitarias es necesario para zonas públicas de tránsito peatonal, pero estos elementos aislados rompen toda la estética y expresión del parque, para evitar esto - si lo técnico permite - su ubicación sería subterránea.

Abajo un estacado con alambre, trata de evitar el tránsito indiscriminado. El rediseño de bordillos es indispensable.

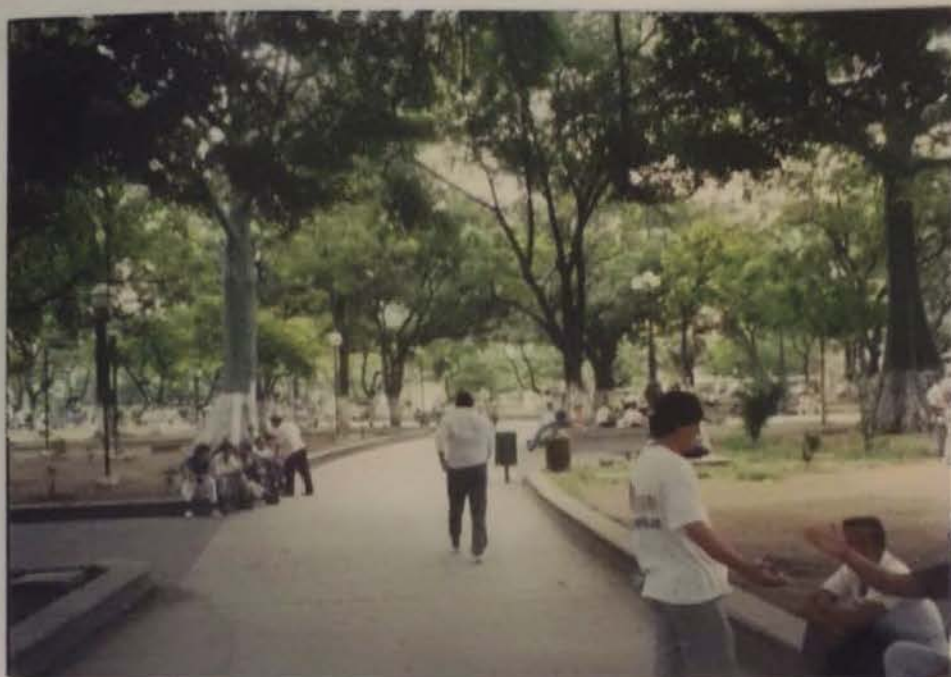
HOJA No. 54

El diseño de senderos siguen diferente lineamiento que otorga al espacio un funcionamiento flexible, observe también como las formas de la vegetación ayudan a crear un espacio muy dinámico. El contraste de luz que se diluye en los volúmenes de la arboleda otorgan al conjunto riqueza cromática.

Si vale señalar que algunas áreas se hallan descuidadas, falta renovar la capa vegetal y la tierra, y para evitar el paso de la ciudadanía es conveniente elevar y rediseñar los bordillos.

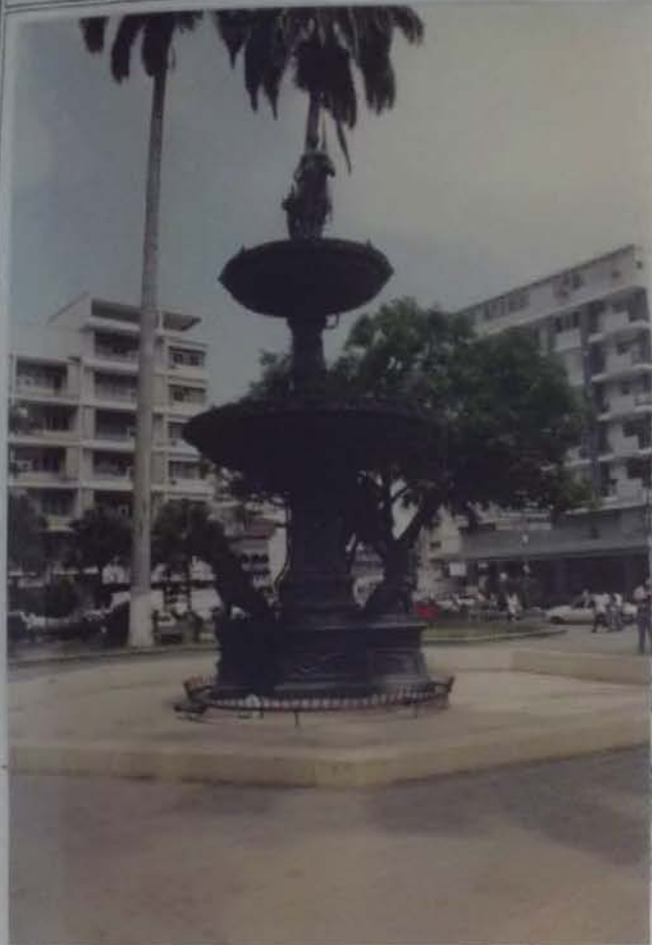
HOJA No. 55

Hermosa fuente trabajada en bronce, su base en cruz debe elevarse sobre un basamento que a la vez que se integre con ella, la resalte.

En sí es muy decorativa, su tronco central exhibe variedad de decoración a diferentes niveles, las fontanas de diferente diámetro también muestran excelente trabajo de forja.

Culmina esta fuente con la estatua de Venus en la acepción de protectora de jardines.

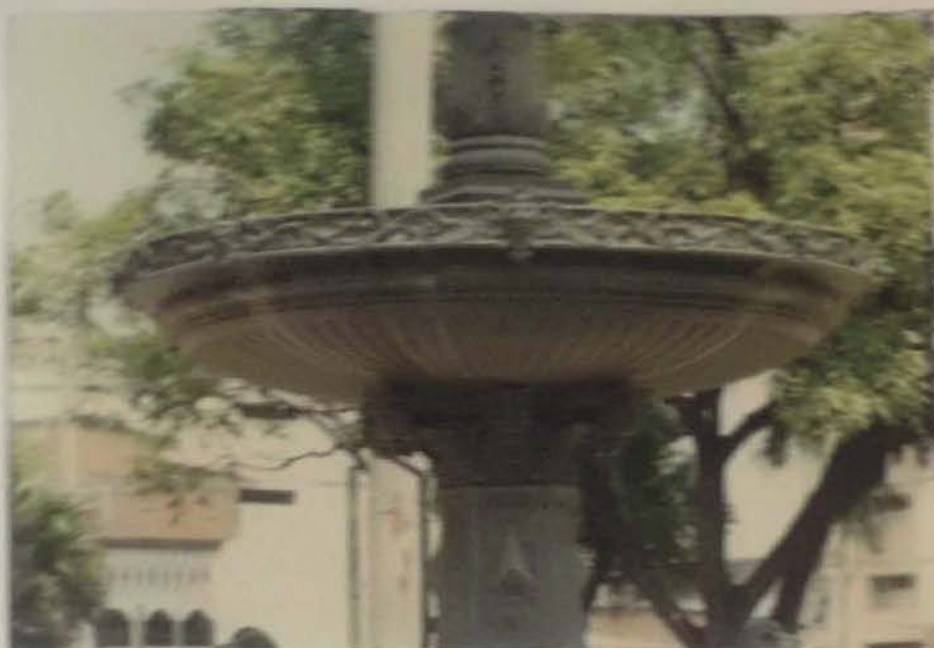
HOJA No. 56

Cuello Soportante con su capitel decorado que se abre para dar sustento a la fontana.

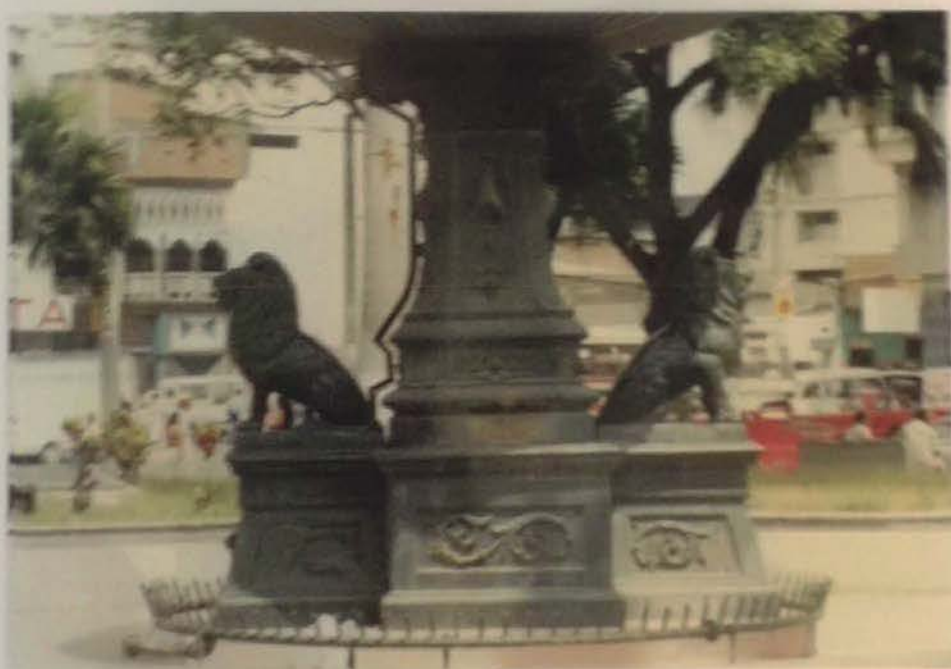
La base en cruz, muy ornada, tiene relieves figurados, siendo como los leones en el estilo diversidad de

nivel, pero, la base tiene relieves de escenas de la vida cotidiana, en esta elaboración.

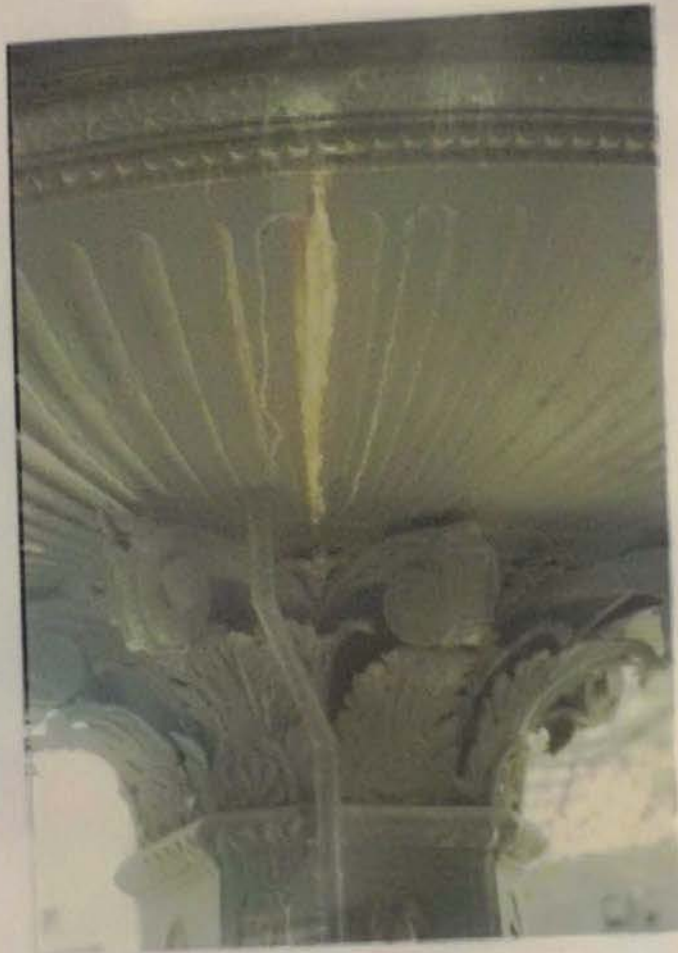
HOJA No. 57

Excelente trabajo de este capitel con acantos y volutas abiertos, de donde nace la fontanella con scanaladuras veneras.

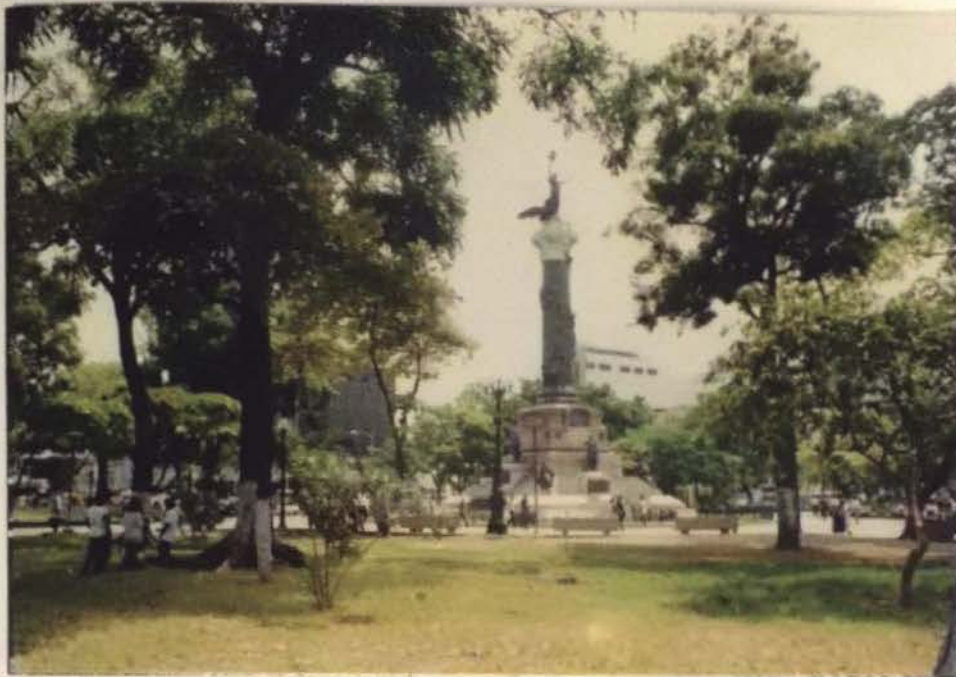
| FOTOGRAFIADO POR: | FECHA REGISTRO: | CODIGO<br>NEGATIVO: | HOJA No. 60 |

La capa de engramado requiere ser renovada, mejorar la calidad de la tierra.

Bancas y sitios de conversación también requieren de un mejor diseño.

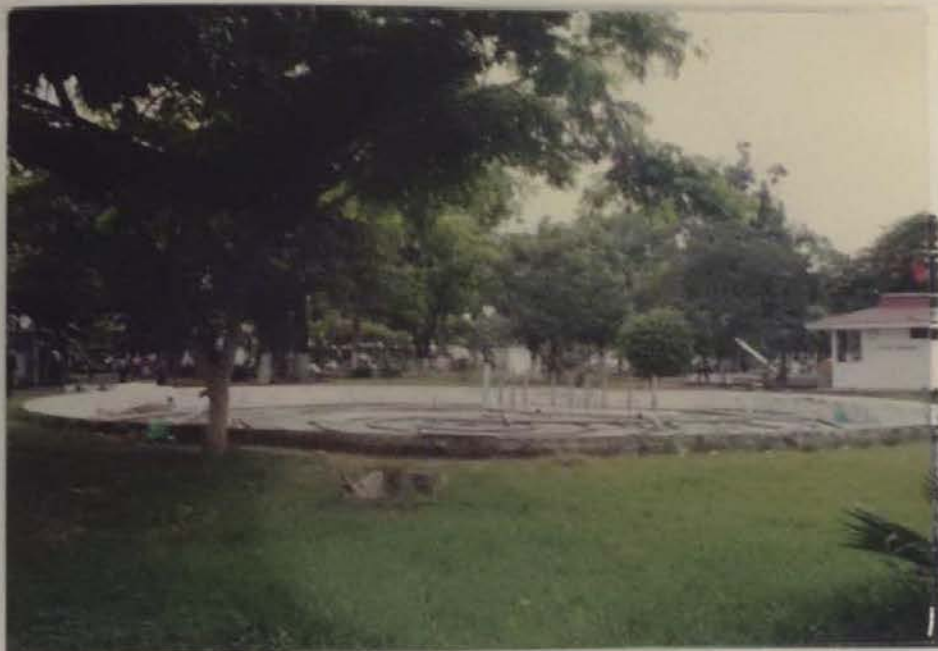
Hay elementos que en ocasiones no prestan su servicio diario, al fallar elementos de infraestructura, el parque, la ciudad ven reducidos sus valores.

Abajo el engramado requiere de un cambio, renovar la tierra alzar y rediseñar los bordillos.

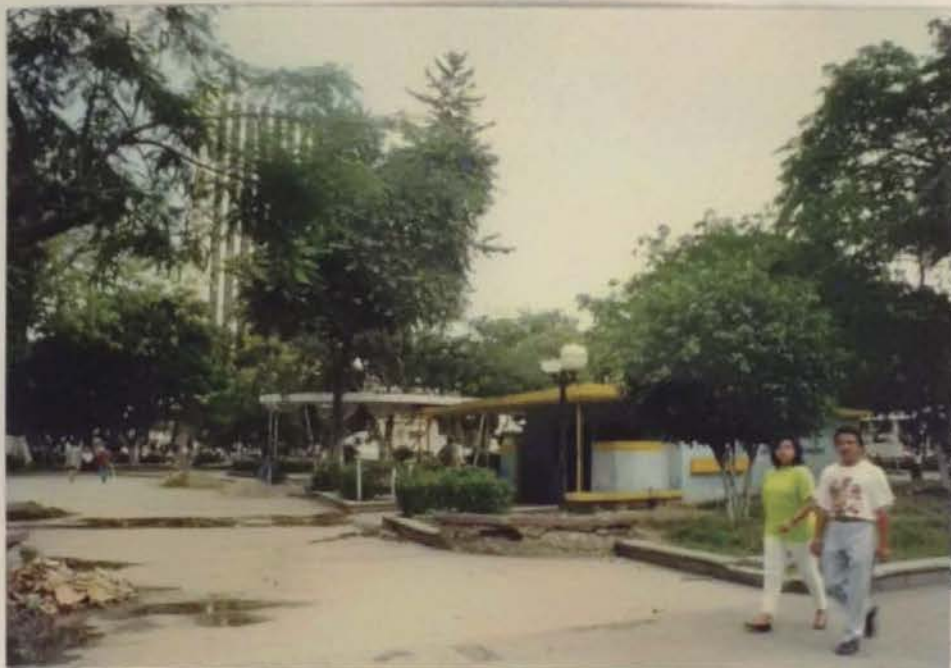
HOJA No. 62

La foto deja ver un elemento destruido, construcción que si bien presta servicio al transeunte, sus respectivas ubicaciones son anárquicas castigando la expresión y la condición de tranquilidad que debe ofrecer y caracterizar a un parque.

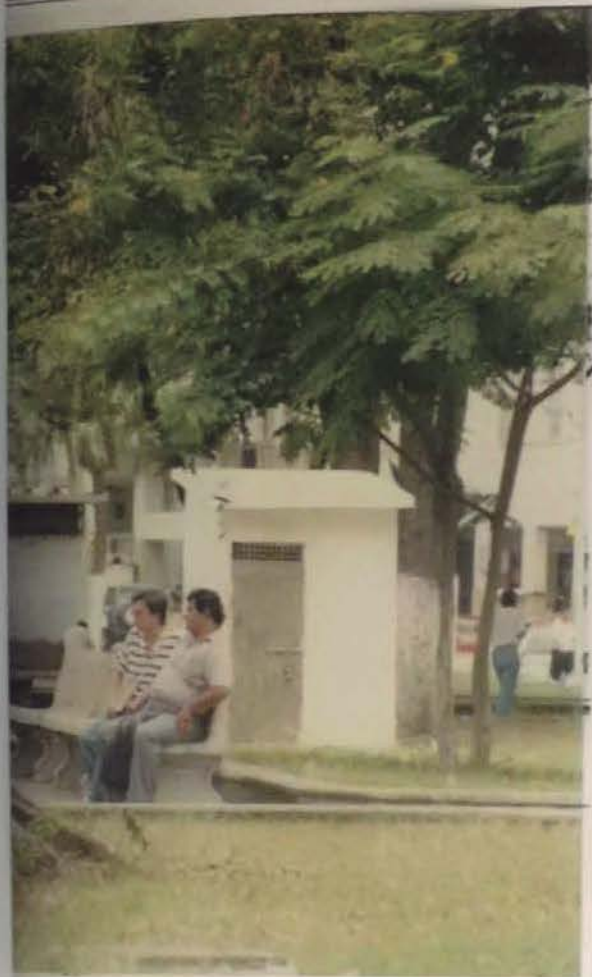
HOJA No. 63

Si no existe criterio ético, casetas como las que reseñan las fotografías seguirán construyéndose.

Aparte de lo dicho constituyen inversiones altas en elementos peligrosos y que otorgan una pobre imagen al parque.

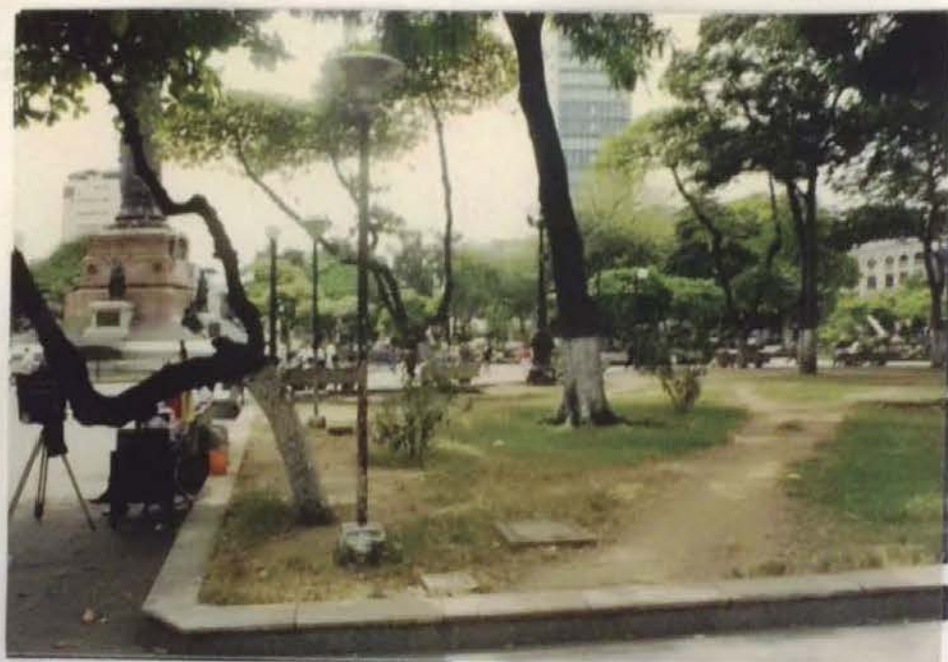
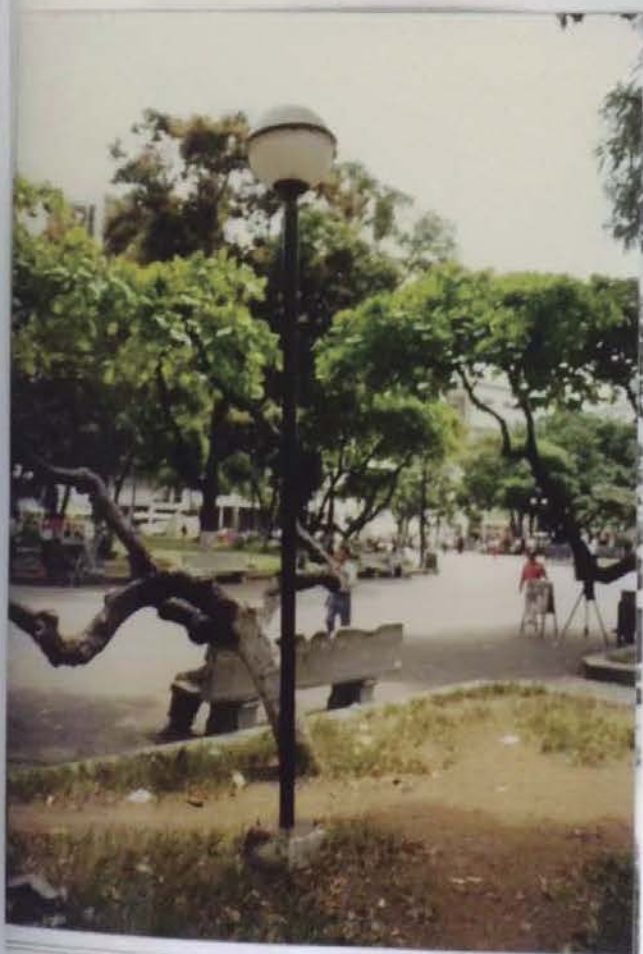
Observese el alto nivel de deterioro del engramado.

La ciudadanía ha marcado su circulación sin ningún respeto. La solución está en elevar los bordillos y rediseñarlos, con jardineras.

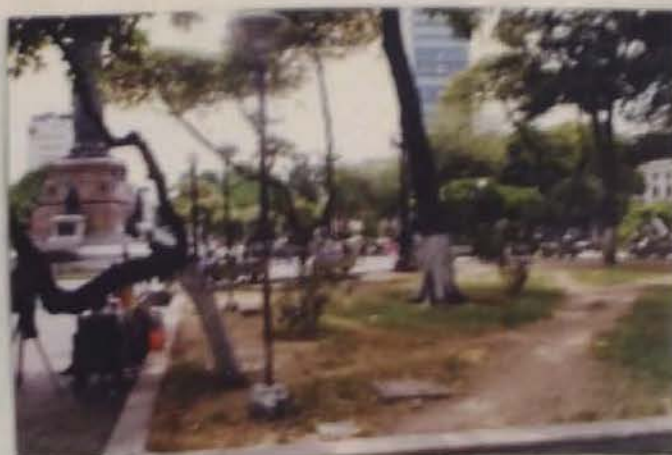
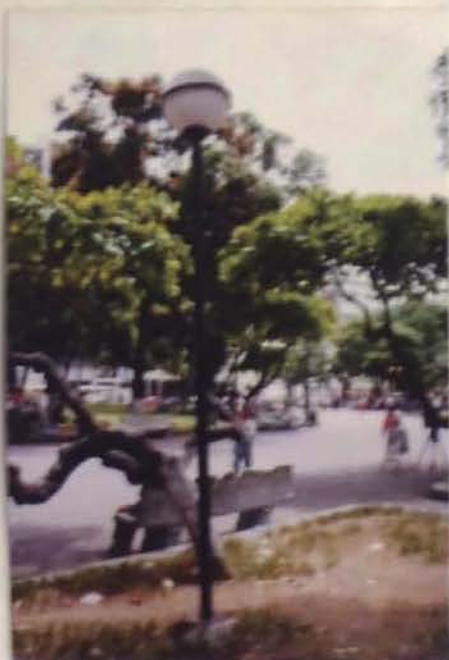
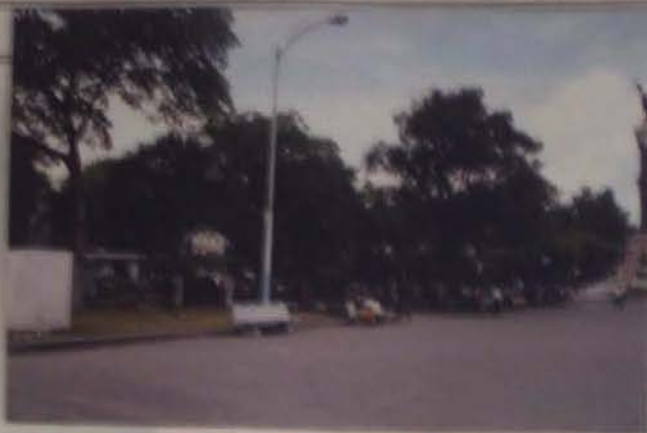
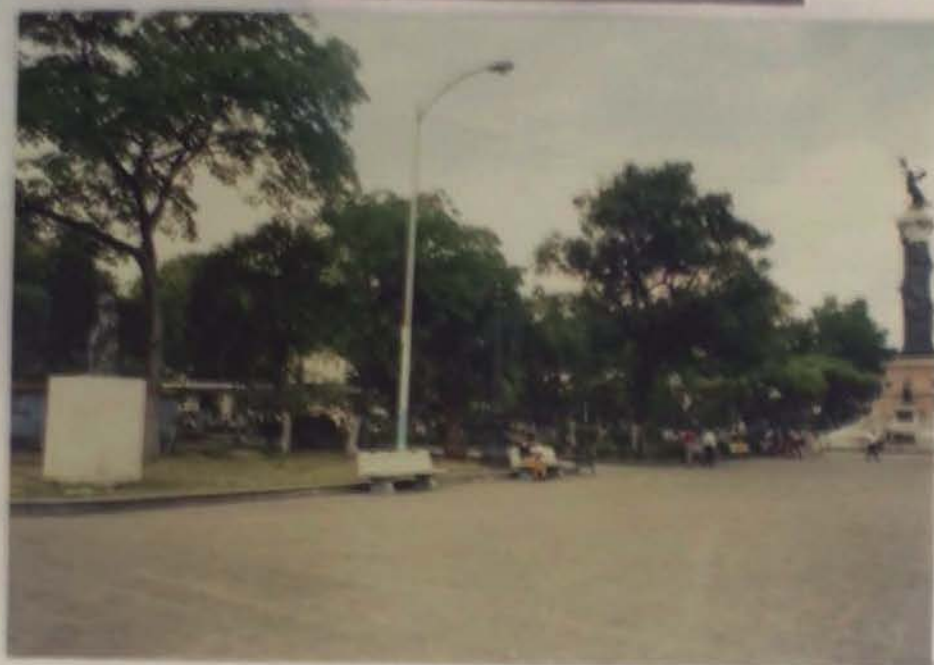
HOJA No. 29

Estas luminarias modernas, antiestéticas, deben ser eliminadas. Quizá reubicarlas entre la arboleda, en fin, puede estudiarse esta situación en beneficio del parque y la expresión del conjunto.
