INSTITUTO NACIONAL DE PATRIMONIO CULTURAL

INVENTARIO DE PARQUES Y MONUMENTOS

**PRESERVACION DEL PATRIMONIO CULTURAL URBANO DE LA CIUDAD DE**

**MONUMENTOS Y PARQUES**

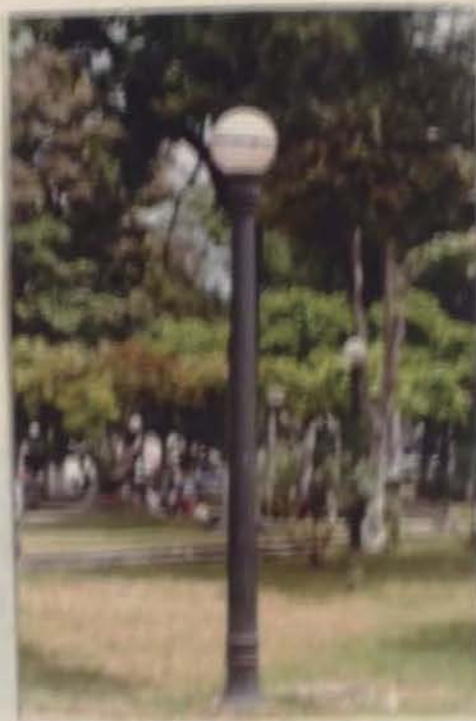
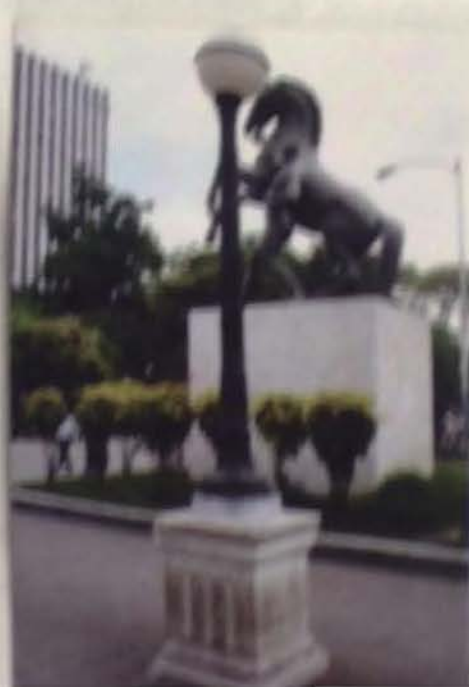
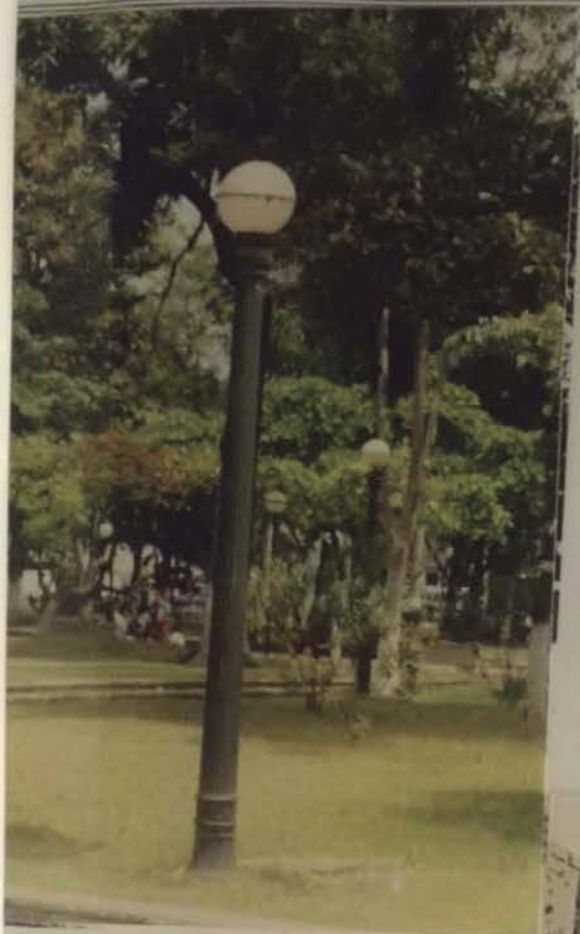
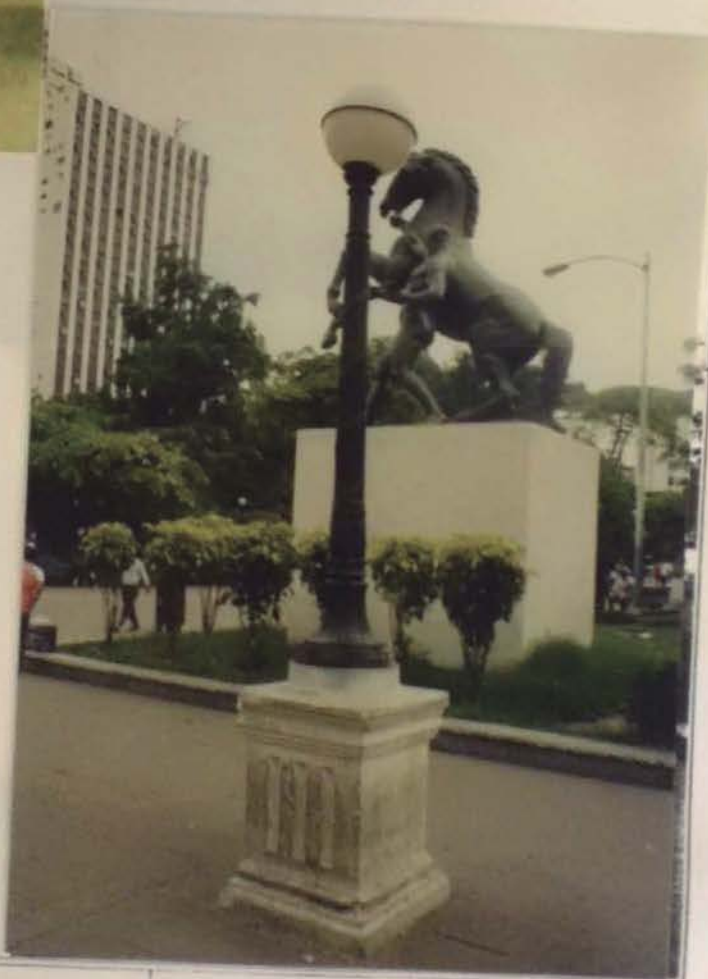
| FOTOGRAFIADO POR: Arq. Saltos | FECHA REGISTRO: mayo/94 | CODIGO<br>NEGATIVO | HOJA No. 30 |

Otra luminaria donde el trabajo y la exuberante expresión de otras ha sido sintetizada.

Un breve basamento entrégales y luce estriado.

uminaria ha sido elevada un basamento con molduras.

n presenta un trabajo bastante ficado sin embargo luce elegan

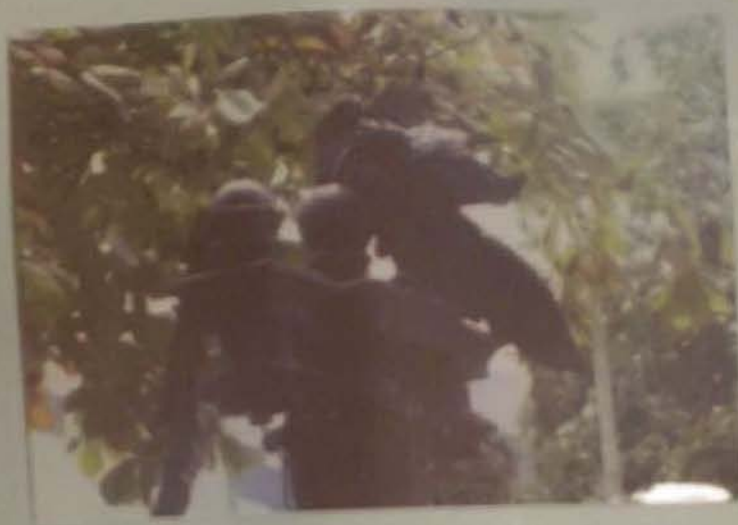
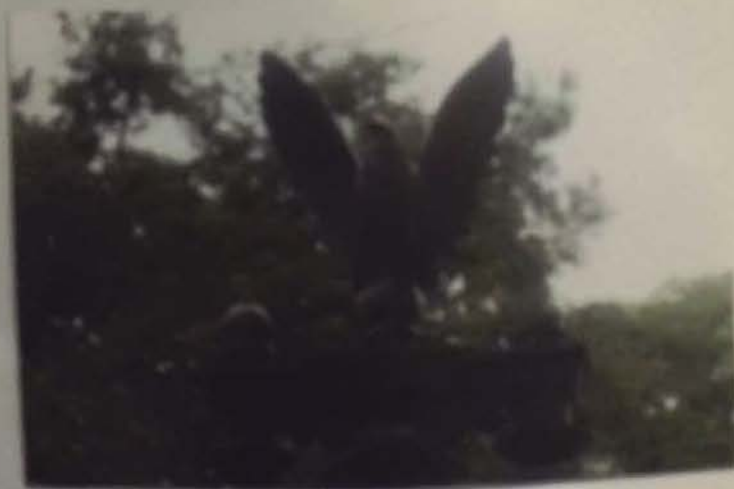
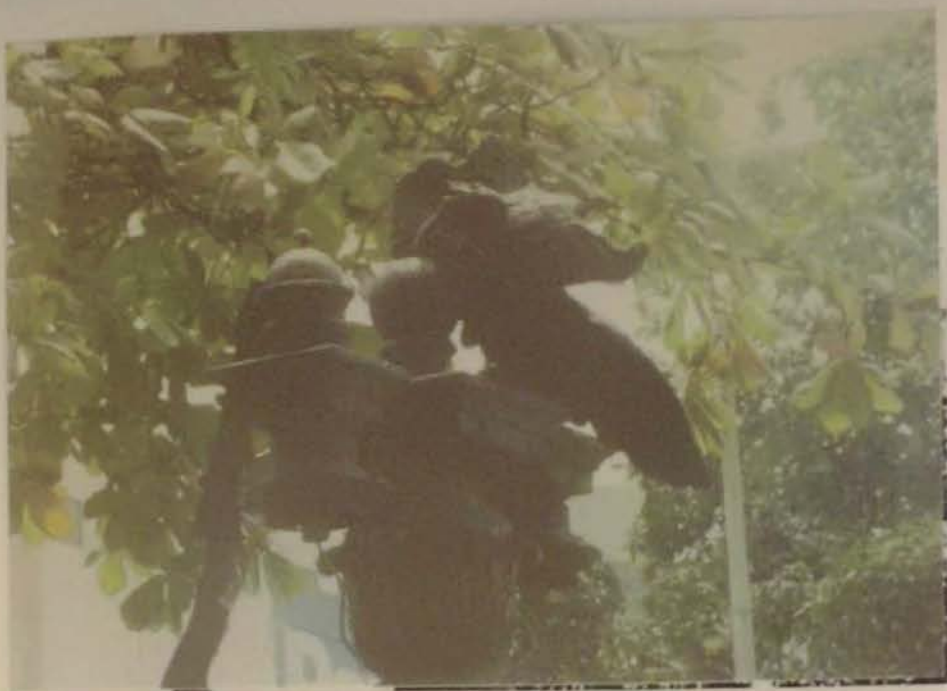
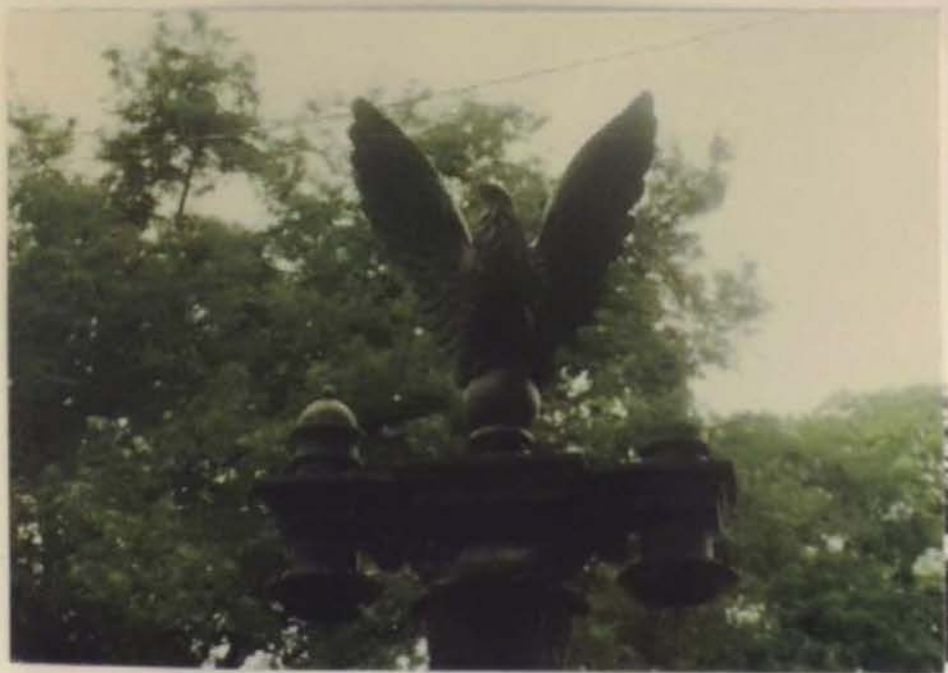
HOJA No. 31

Las luminarias en general son un muestrario de un excelente trabajo logrado en la fundición y el repujado de metales, que sobre todo tuvo franca expresión en las instancias del Art Nouveau - Art Deco.

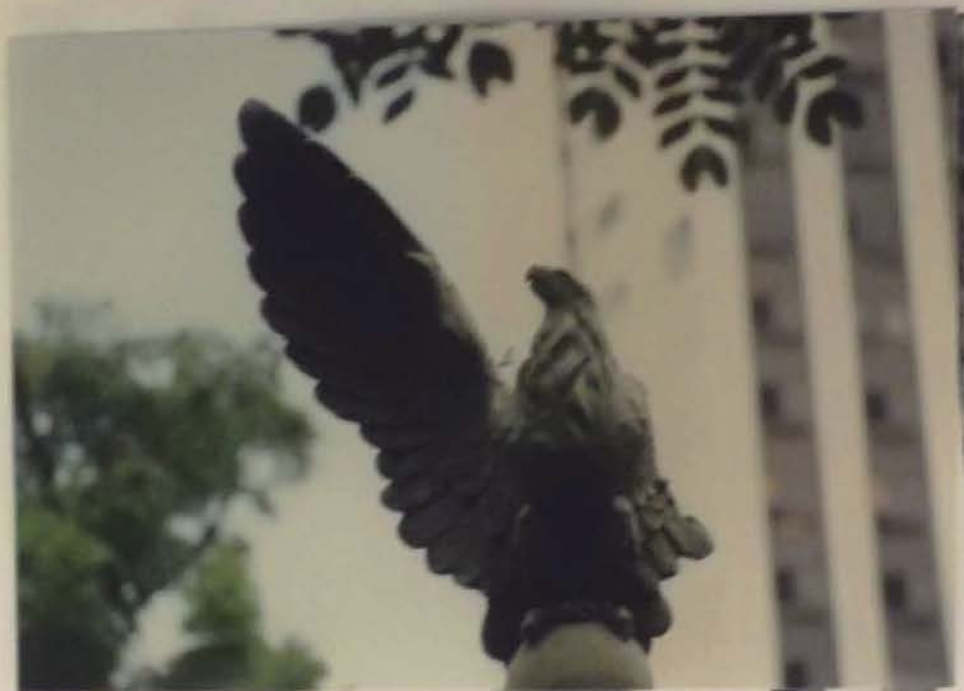
| FOTOGRAFIADO POR: Arq. Salas | FECHA REGISTRO: mayo/94 | CODIGO<br>NEGATIVO: | HOJA No. 32 |

Detalle del águila con sus alas desplegadas, instante captado pero más con la finalidad de demostrar el trabajo en metal.

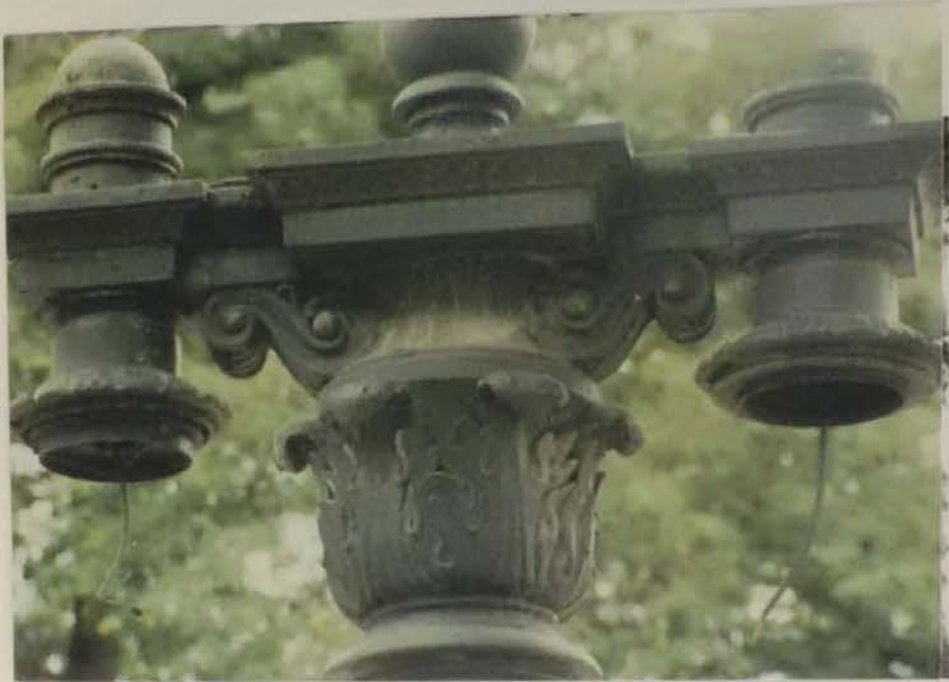
HOJA No. 53

En este detalle se aprecia en todo su esplendor un trabajo depurado, minucioso en bronce.

El afán decorativista estaba en todo elemento, en todas sus partes, más que para apreciar el detalle, para demostrar el alto nivel técnico adquirido en la fundición y el repujado de metales.

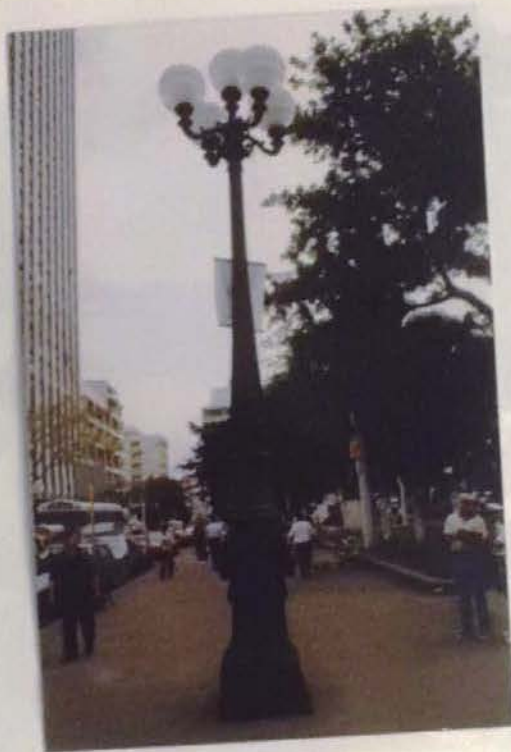
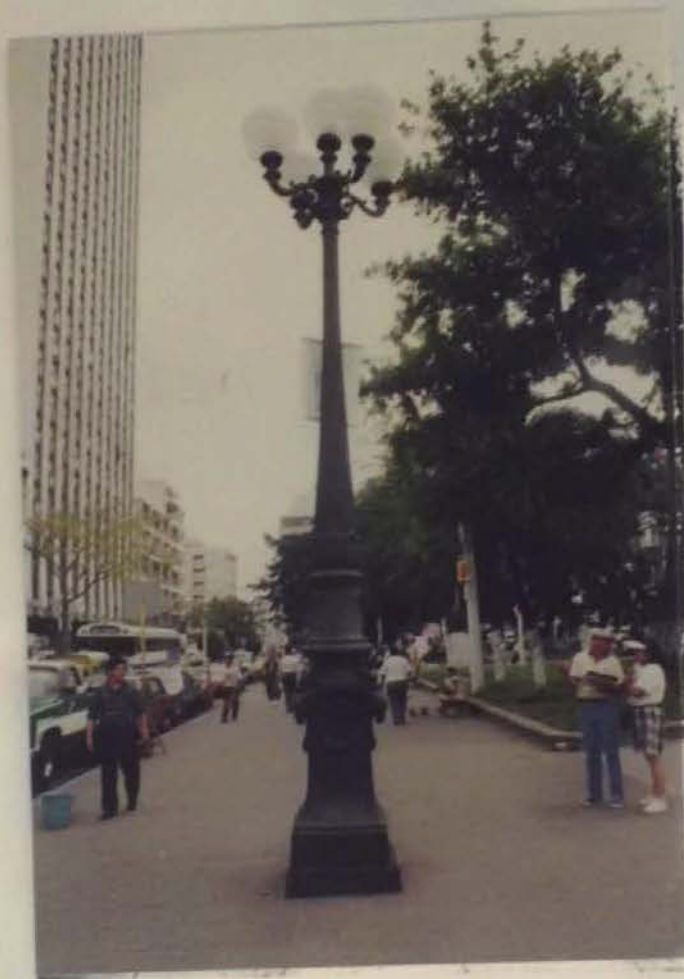
HOJA No. 34

Hermosa luminaria de bronce, que trajo la tendencia de los Novecentos, decorativismo fitomorfo, molinete, etcétera, para demostrar la técnica escultórica.

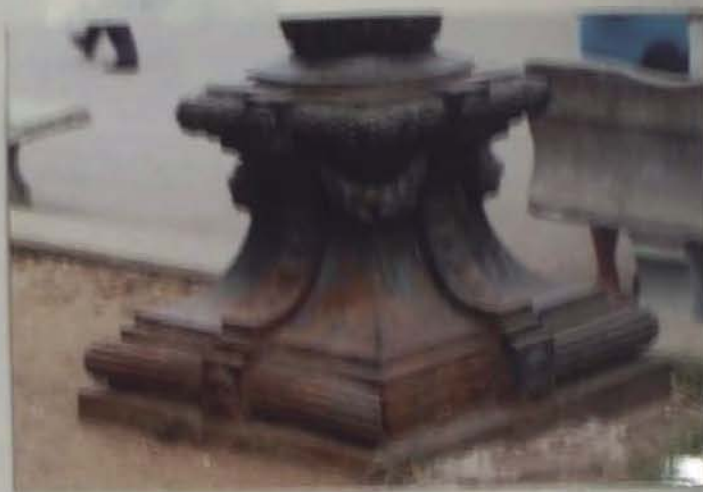
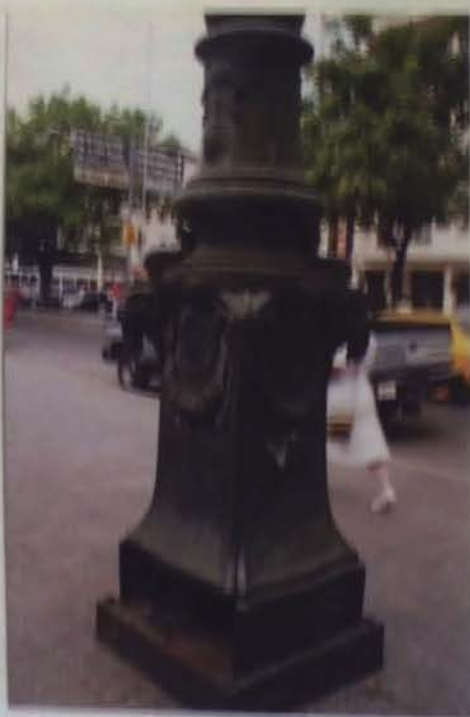
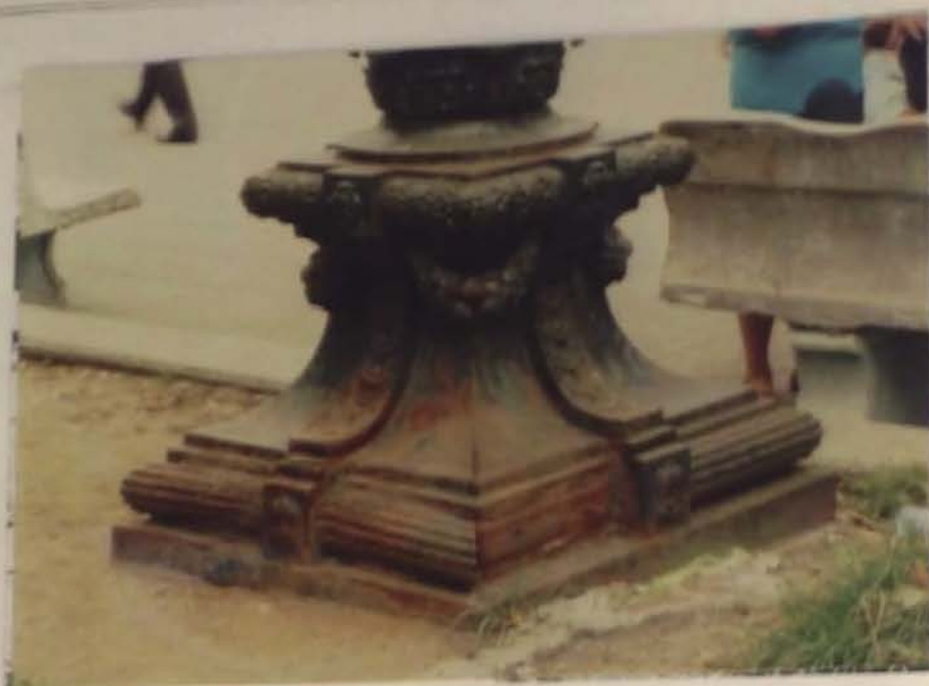
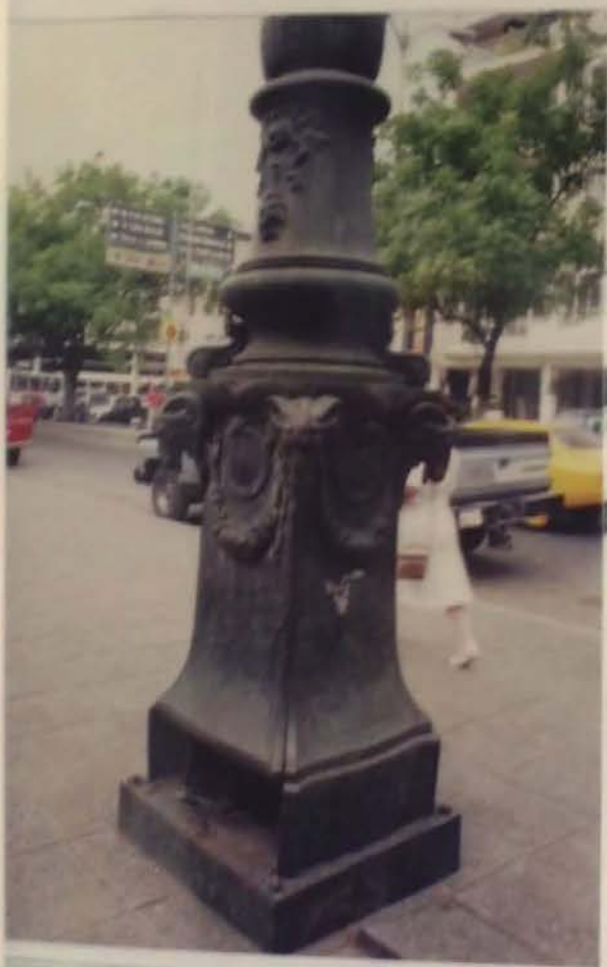
HOJA No. 35

No se puede negar la elegancia y belleza de estas bases de luminarias.

Ostentan un trabajo depurado en fundición y repujado.

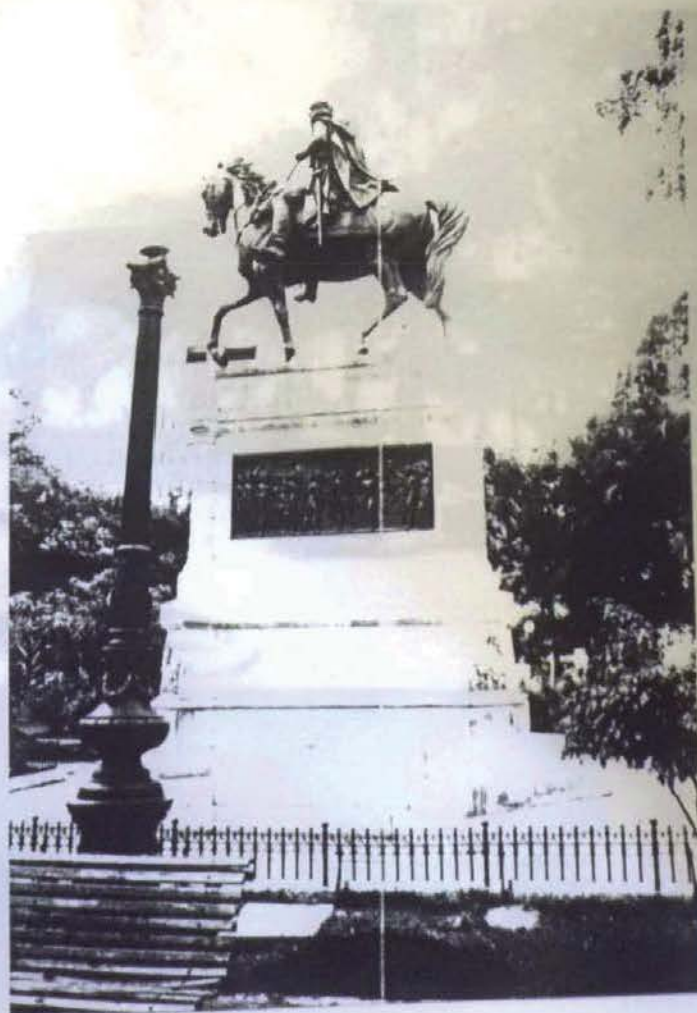
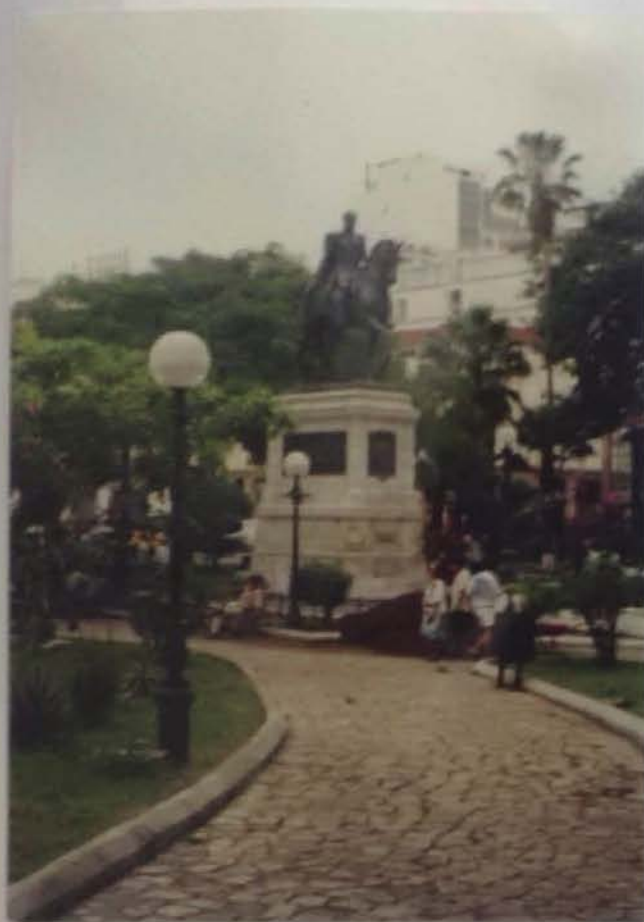
Estatua ecuestre del General y Libertador Simón Bolívar. Tiene como base un sólido volumen de mármol escalonado.

Varias inscripciones y adornos se exhiben en sus planos.

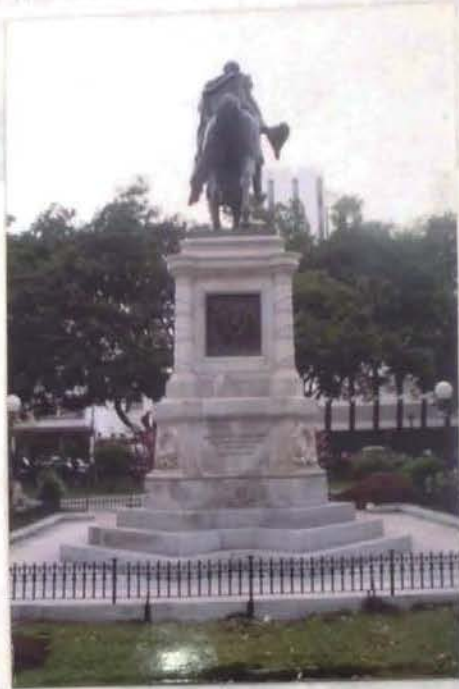
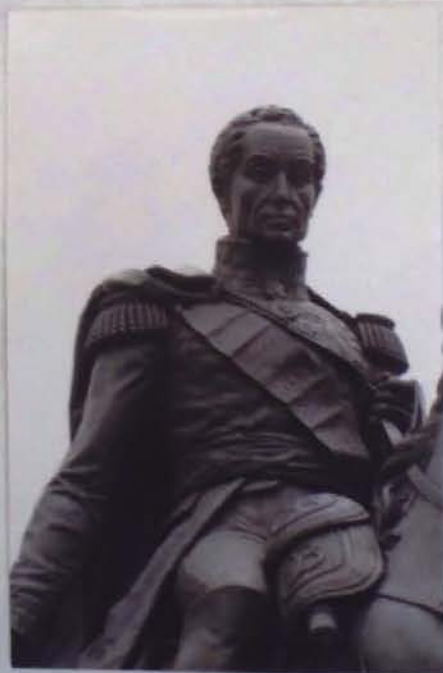
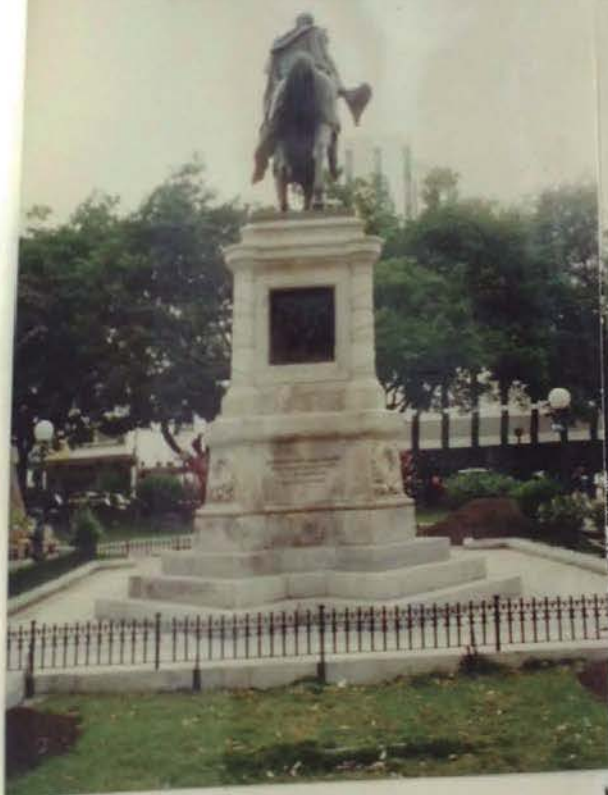
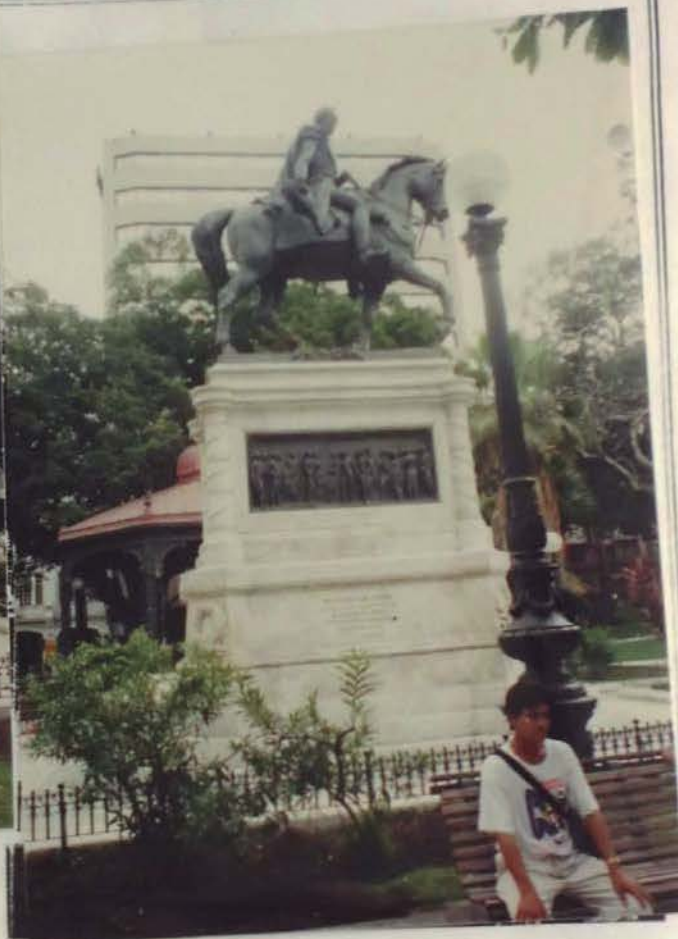
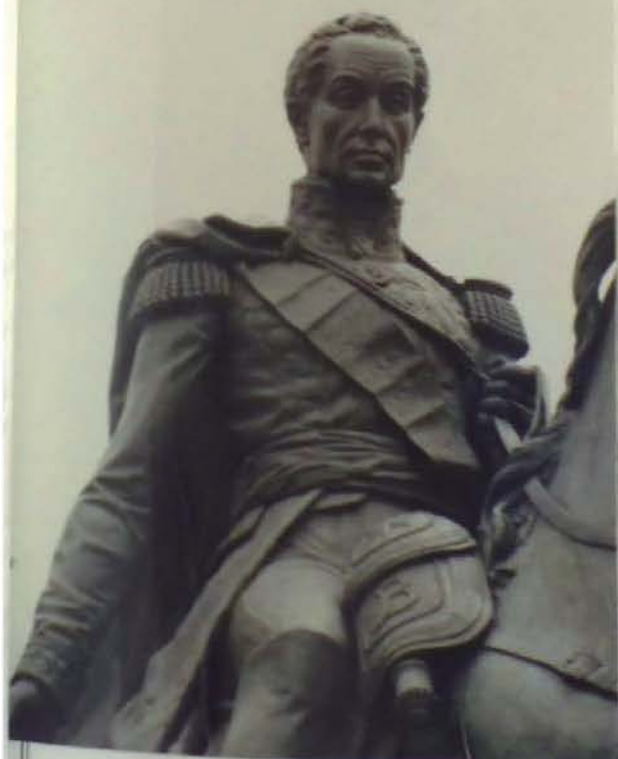
HOJA No 1

Diferentes ángulos de la estatua ecuestre que tiene como base un estilobato escalonado. Luego un sólido volumen de mármol blanco con diferentes ornamentos sirven de base a la figura meditativa, profunda mirada que une ese tiempo con el futuro de la gesta libertaria.

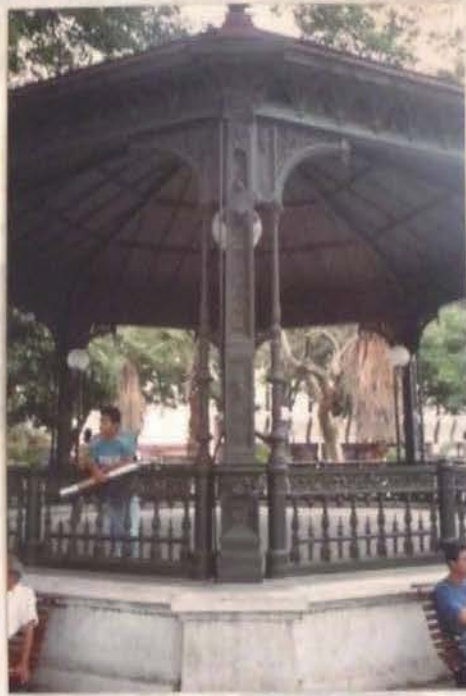
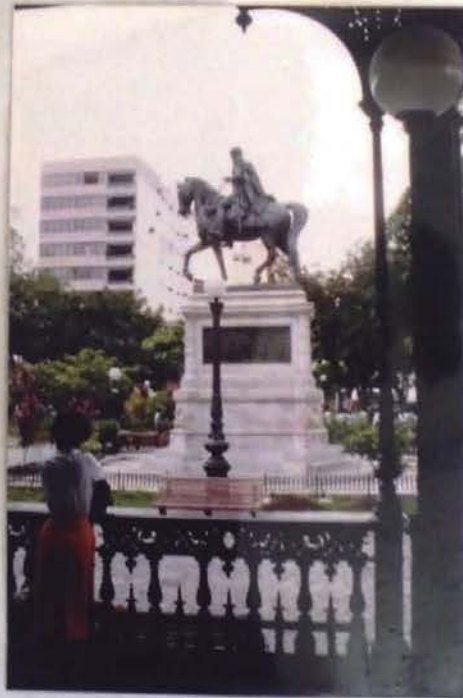
HOJA No. 2

La foto nos detalla la Glorieta, reedición del Art Noveau y su influencia modernista, que tuvo en el hierro su elemento principal de expresión.

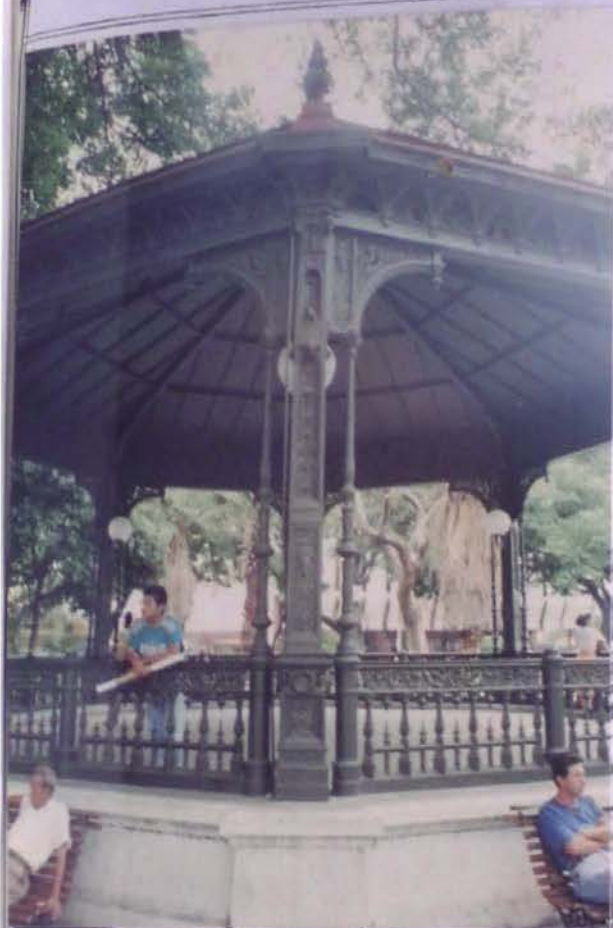
Todavía el incipiente modernismo no pudo desligarse de la ornamentación, pero conjugó sistemas constructivos y decorativos con una idea de armonía y unidad.

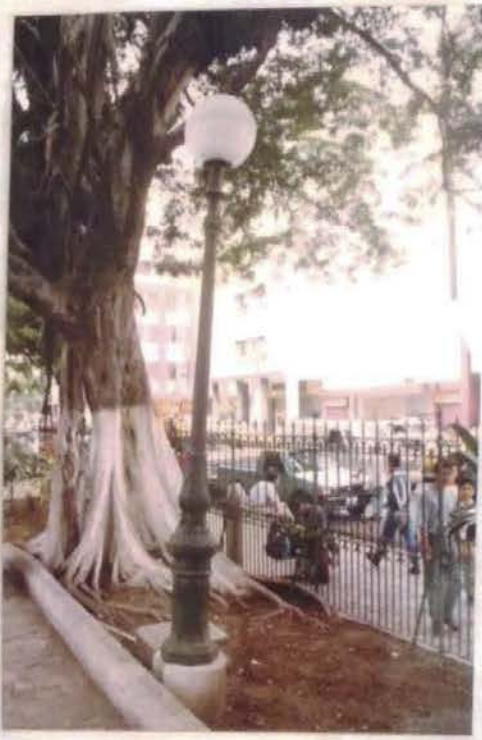
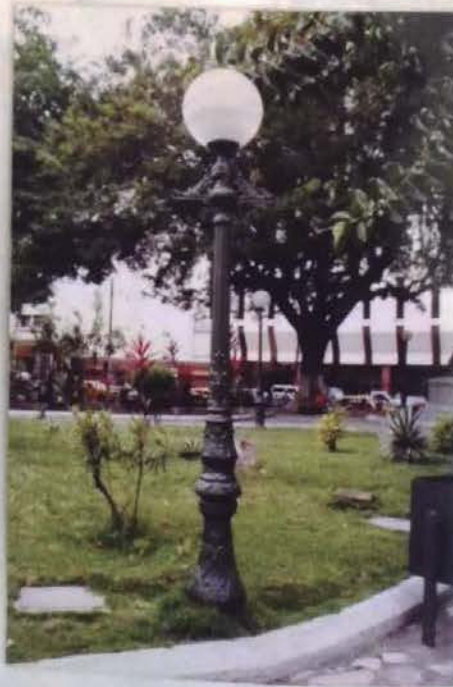
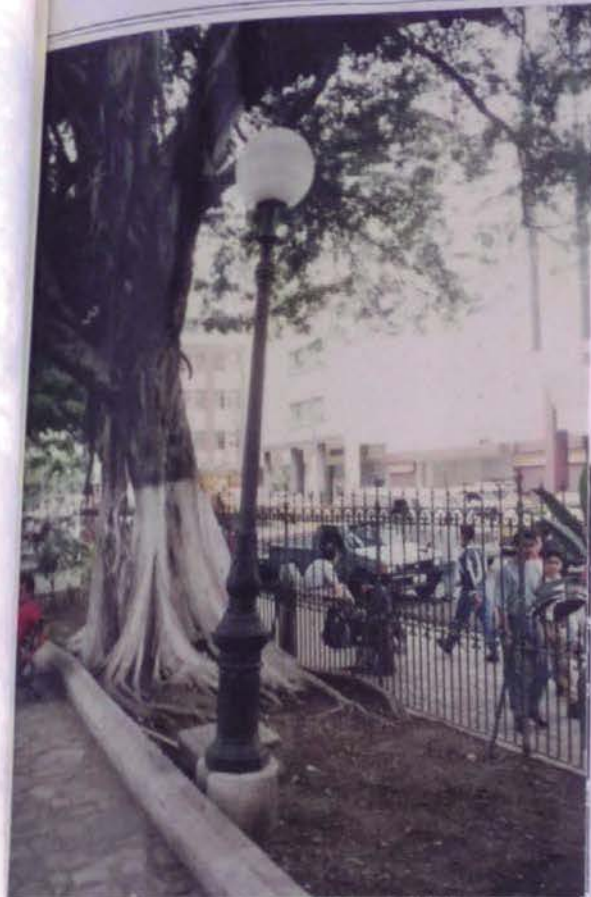
HOJA No. 4

Luminarias del modernismo, todavía no liberado del decorativismo, se alzan en contraposición a una naturaleza caprichosa y variada.

Desgraciadamente hay áreas descuidadas que deben ser atendidas para el lucimiento total del parque.

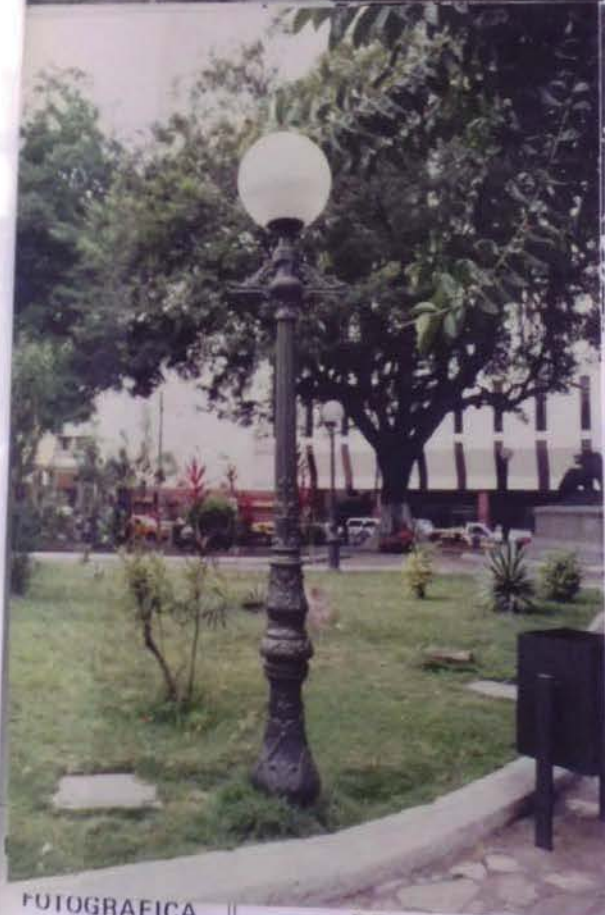
Elegante luminaria que desgraciadamente pierde cierto valor por un jardín mal tratado.

Si no hay el cuidado requerido pronto la oxidación iniciará su proceso de destrucción.

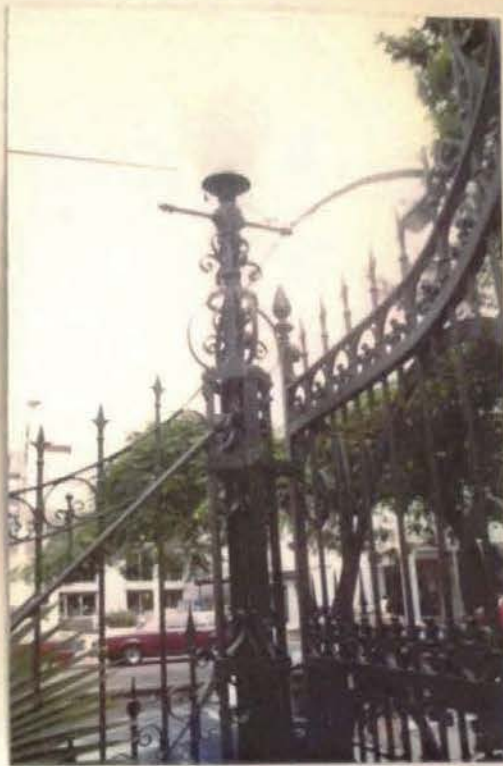
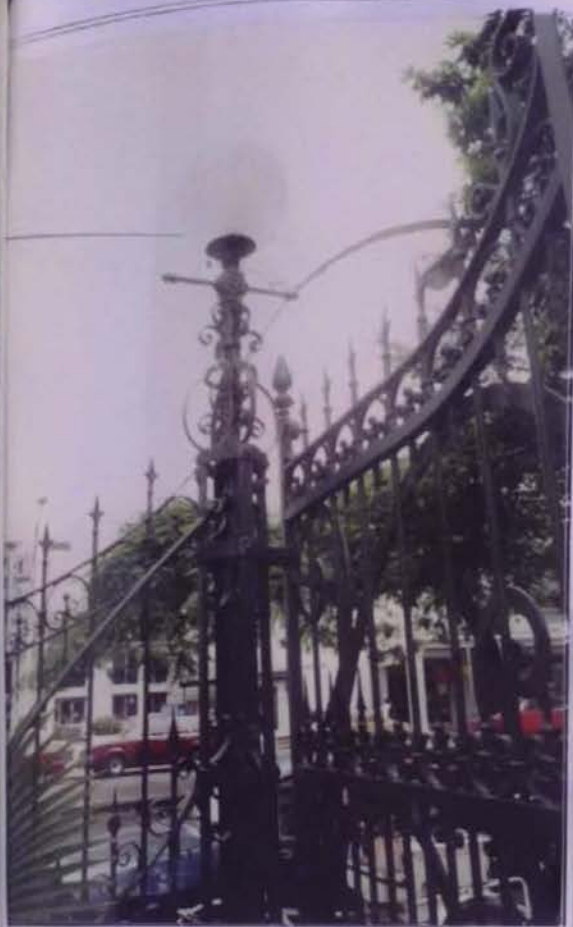
HOJA No. 5

Fotografías que permiten apreciar el excelente trabajo en hierro forjado.

Elegante diseño brinda a la ciudad función y decoración.

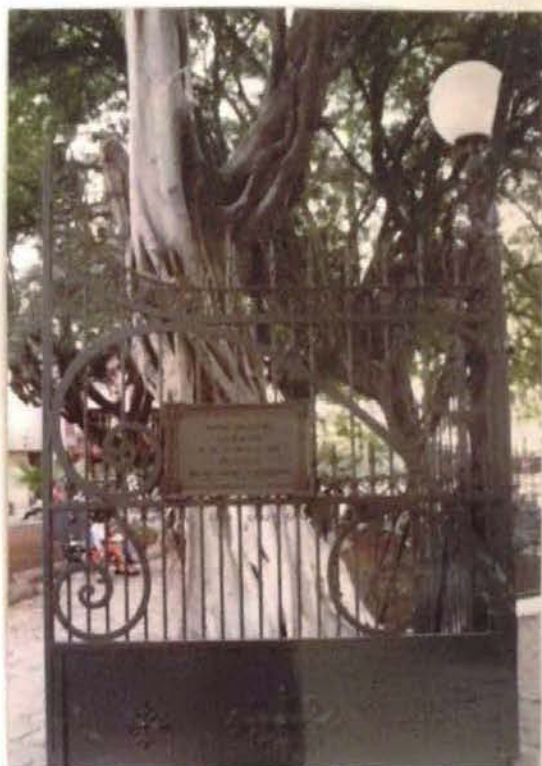
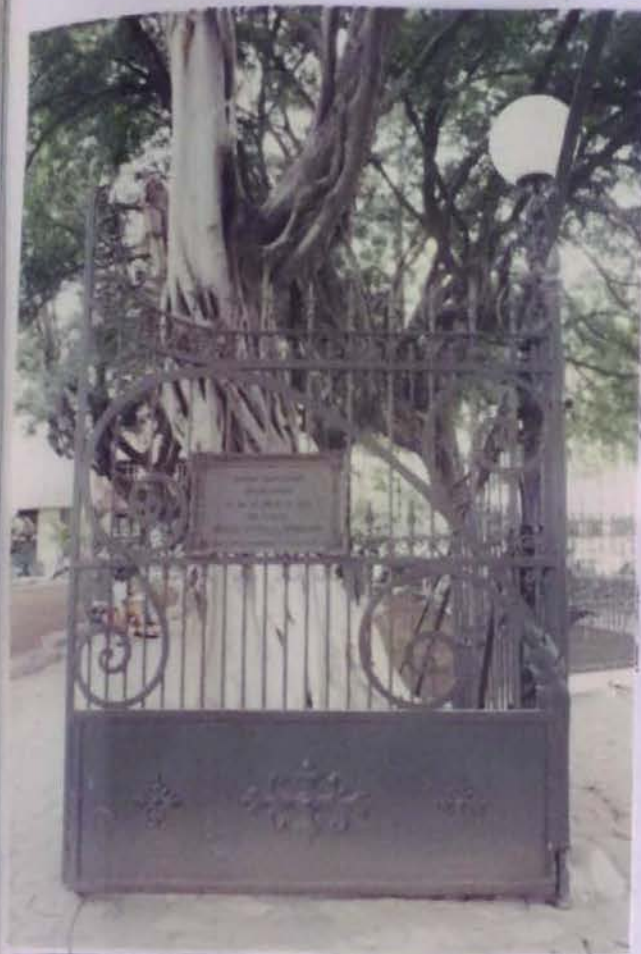
Hoja No. 6

Puerta que exhiben un excelente trabajo del hierro.

Formas sinuosas y estampadas confieren a este elemento elegante diseño.

La puerta y la luminaria complementaria obedecen al diseño que el Art Noveau impuso en Europa y buena parte del mundo.

El hierro es apreciado por sus prestaciones como elemento principal de diseño y estructura.

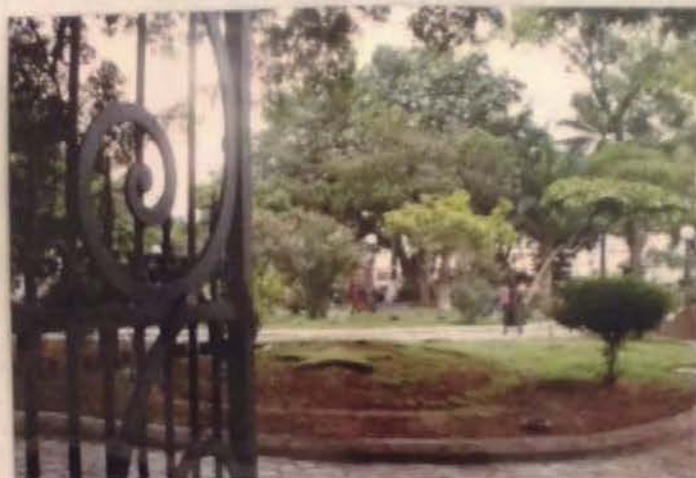
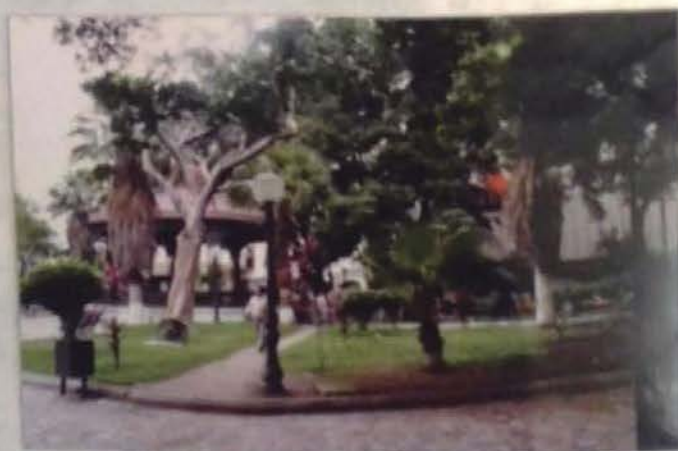
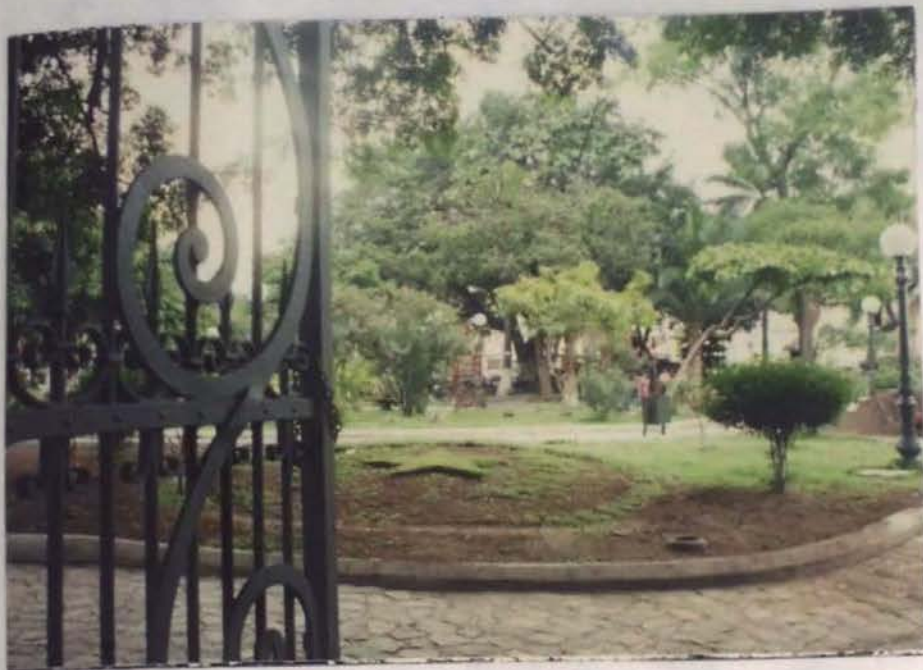
HOJA No. 7

Parte de la puerta trabajada en hierro forjado. Al fondo elementos del equipamiento urbano alternan sus atributos con la jardinería en general. Hay partes del tratamiento vegetal que merecen mayor atención.

Se podría elevar los bordillos y mejorar su diseño, senderos, para el caminante quedarían definidos.

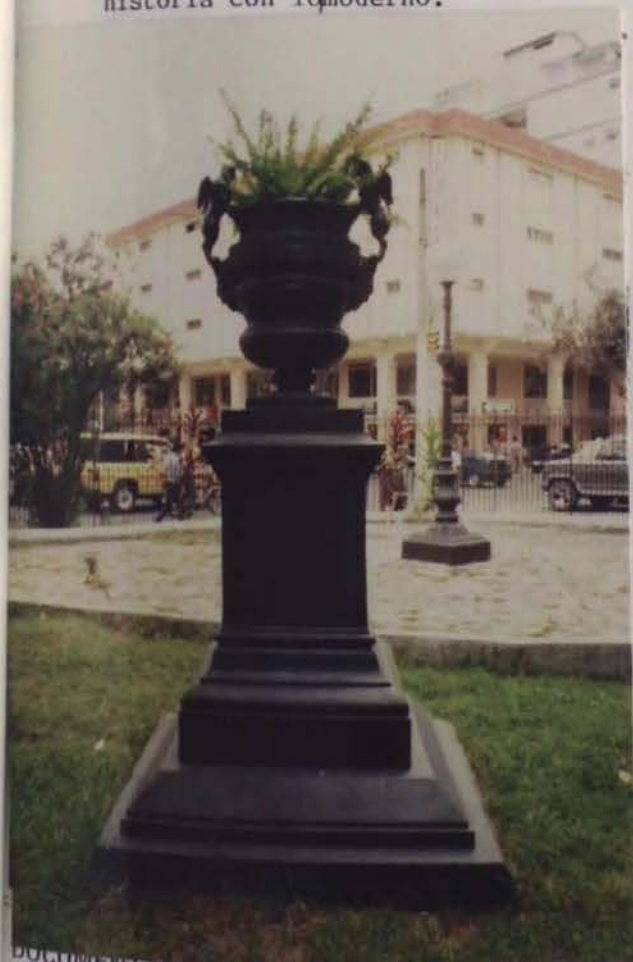
Solitario macetero de extraordinaria factura, se eleva sobre un basamento de bronce muy bien trabajado. Su forma y color se rescatan inalterables sobre un fondo urbano de futuro incierto.

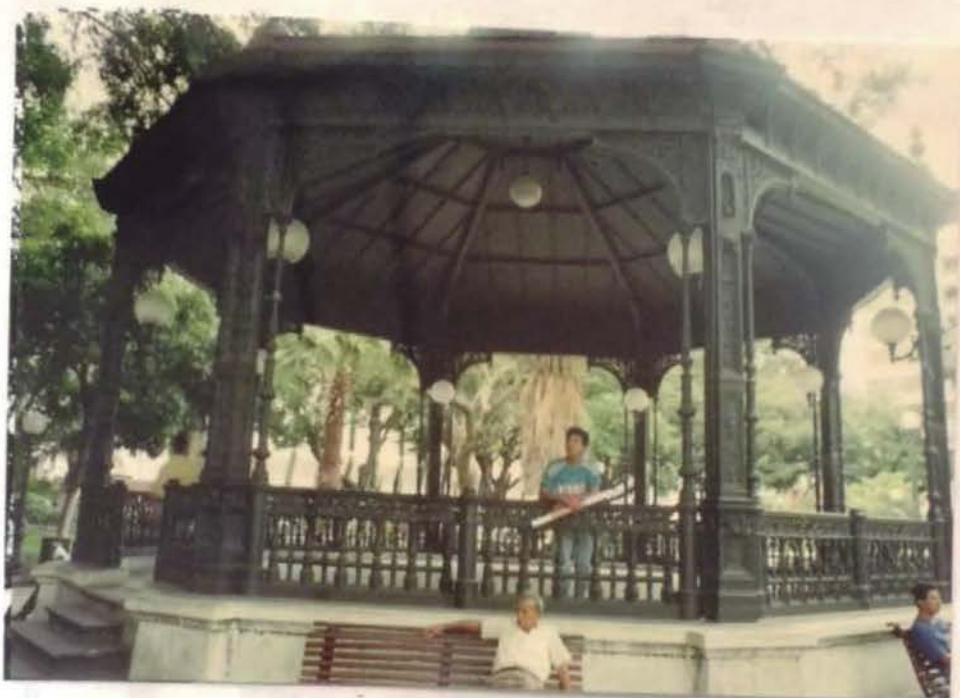
HOJA No. 11

La glorieta de planta poligonal, obedece a un diseño que nos trajo el Art Noveau que tuvo en el hierro colado su elemento de expresión. Una decoración fitomorfa muy sinuosa, se alterna con balaustradas finamente trabajadas,

El detalle del antepecho nos muestra la riqueza decorativa y el gran trabajo realizado en este material.

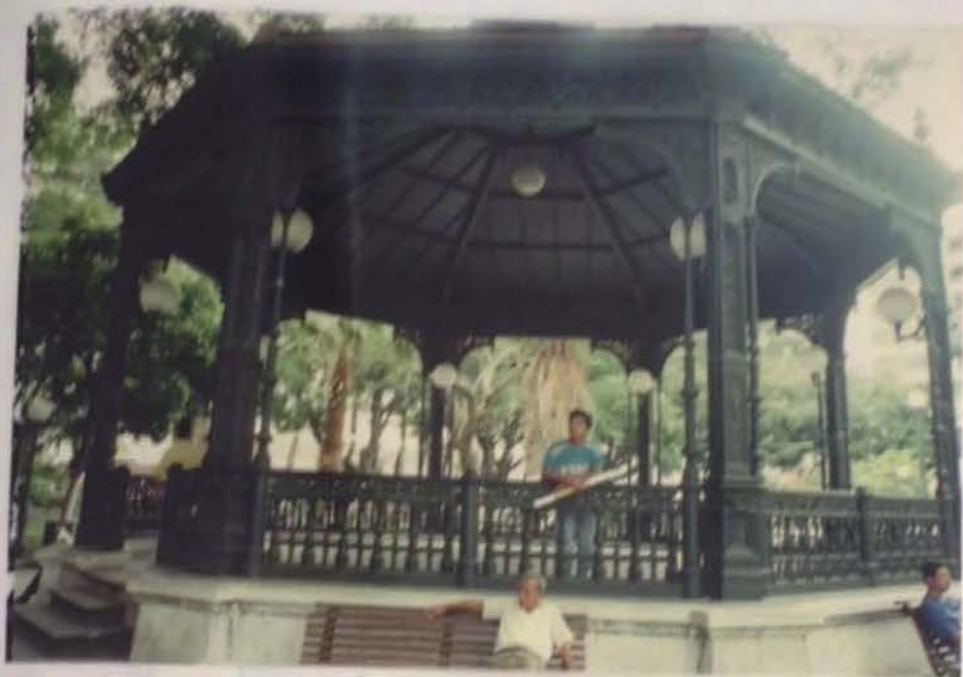
NO. 15

La glorieta de planta poligonal, obedece a un diseño que nos trajo el Art Noveau que tuvo en el hierro colado su elemento de expresión. Una decoración fitomorfa muy sinuosa, se alterna con balaustradas finamente trabajadas,

El detalle del antepecho nos muestra la riqueza decorativa y el gran trabajo realizado en este material.

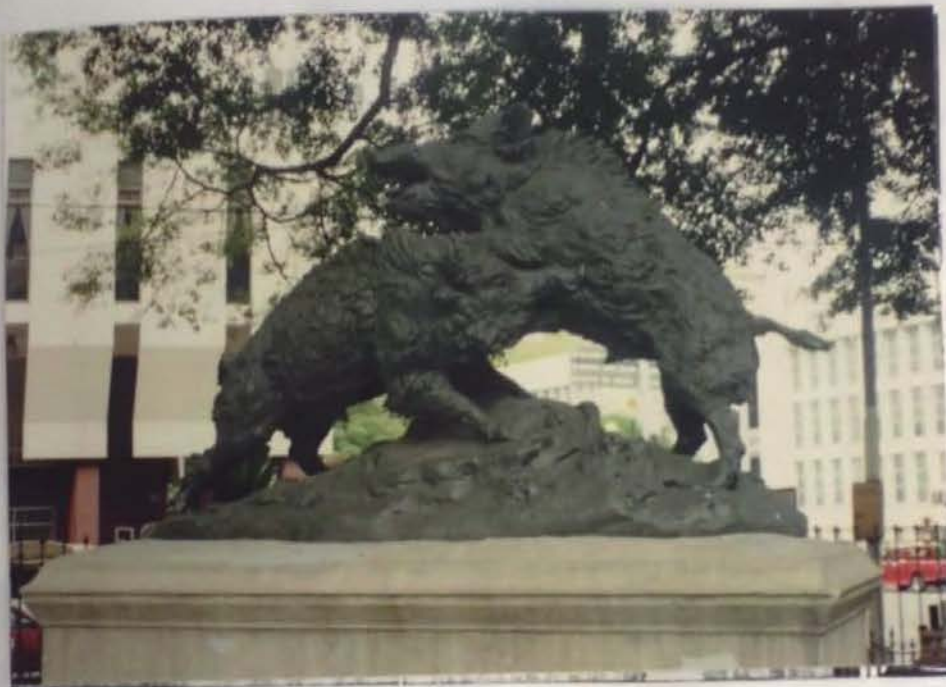
NOVA 31 10

La lucha de los jabalíes viene de la mitología greco - romana, con su símbolo de poder y tenacidad. Los enérgicos movimientos son aquí captados en toda su vitalidad y la plasticidad que los envuelve.

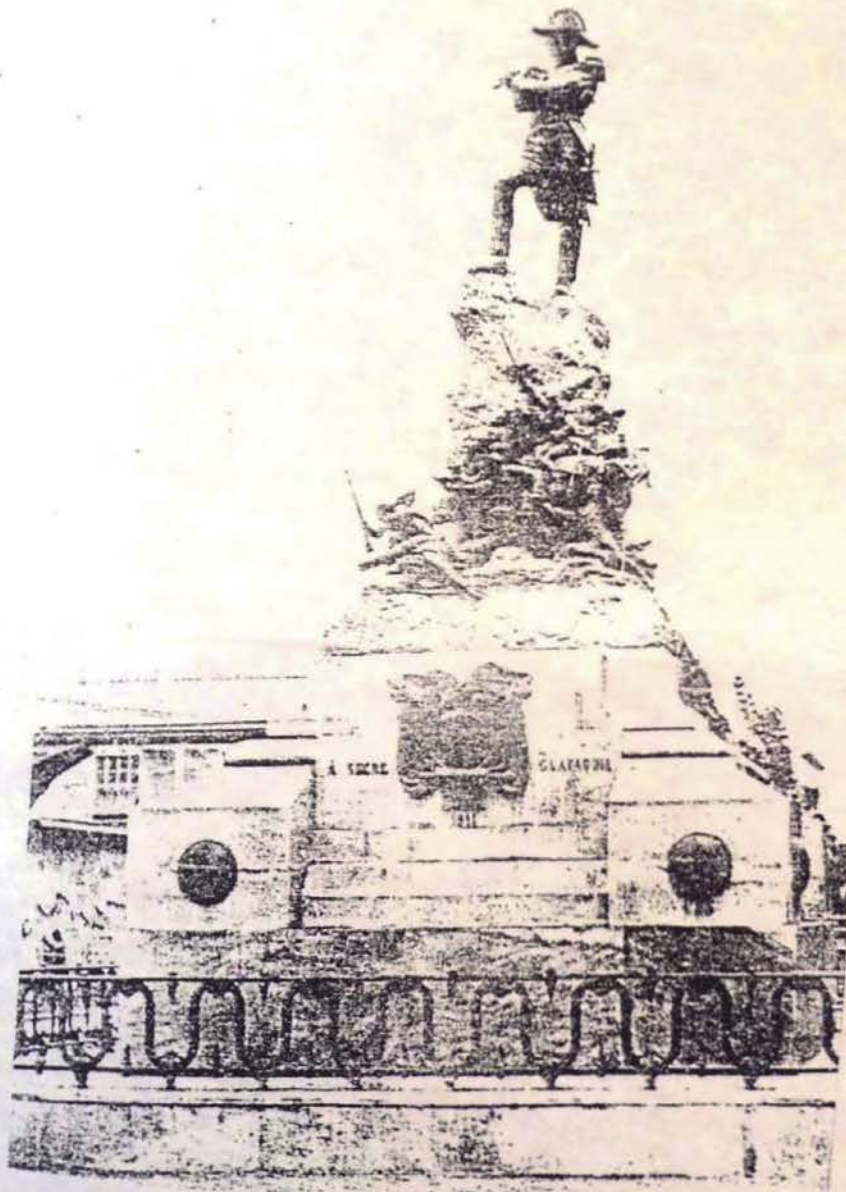
HOJA No. 1

60. Estatua del Mariscal Sucre, inaugurada en 1911.
