INSTITUTO NACIONAL DE PATRIMONIO CULTURAL

INVENTARIO DE PARQUES Y MONUMENTOS

**PRESERVACION DEL PATRIMONIO CULTURAL URBANO DE LA CIUDAD DE**

**MONUMENTOS Y PARQUES**

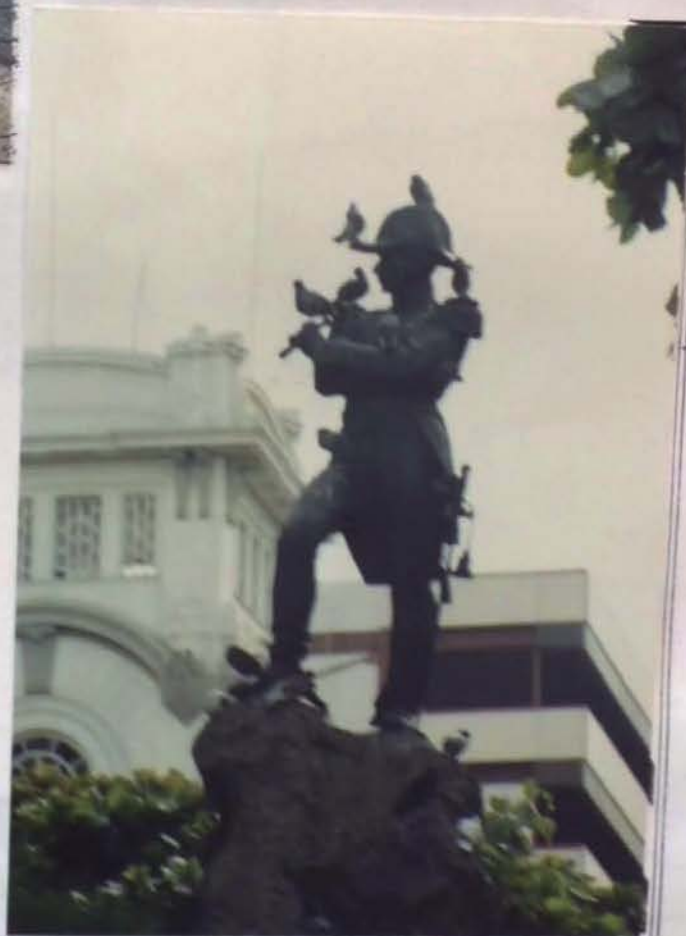
Aquí en detalle la efigie de Antonio J. de Sucre, fundida en bronce con toda la depurada estilística clásica.

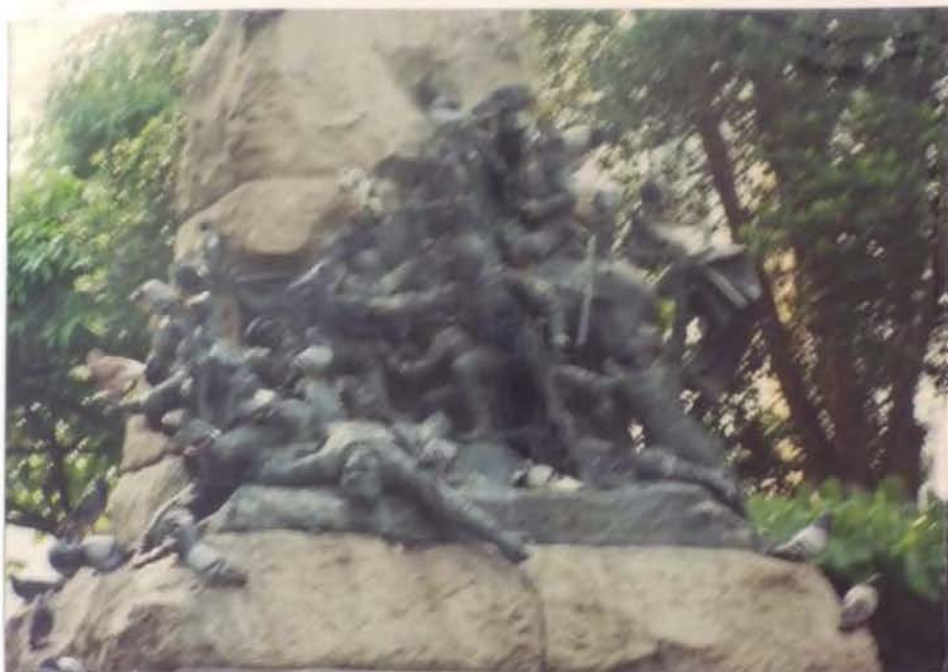
Todo el fragor de la batalla parece reeditarse en esta escena escultórica, sin faltar lo dramático de la muerte. El conjunto trabajado en bronce está diseñado siguiendo la estilística clásica.

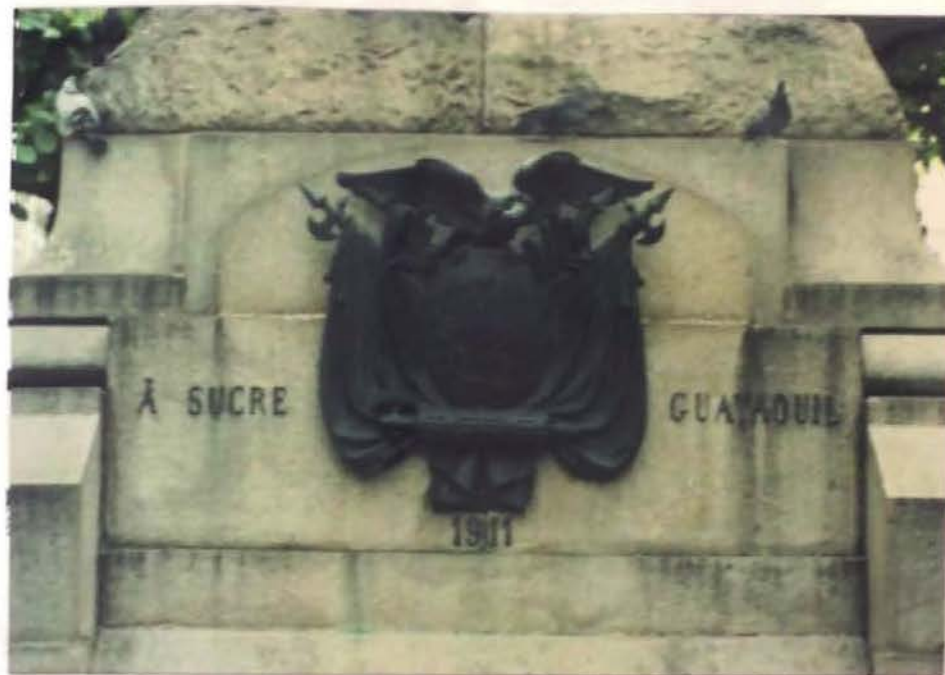
Detalle del escudo en bronce , que presenta un excelente trabajo.

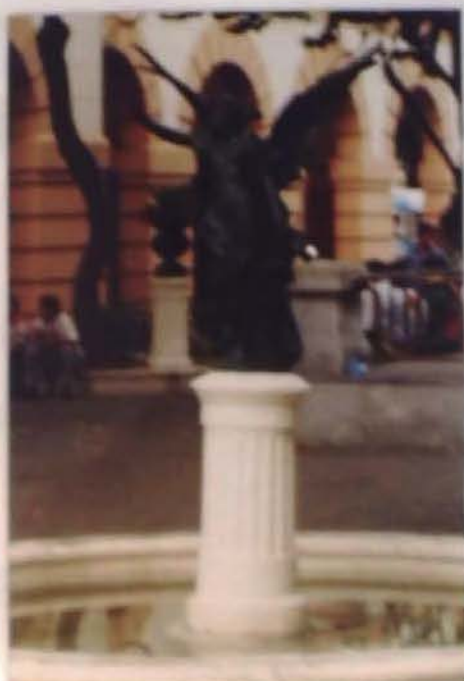
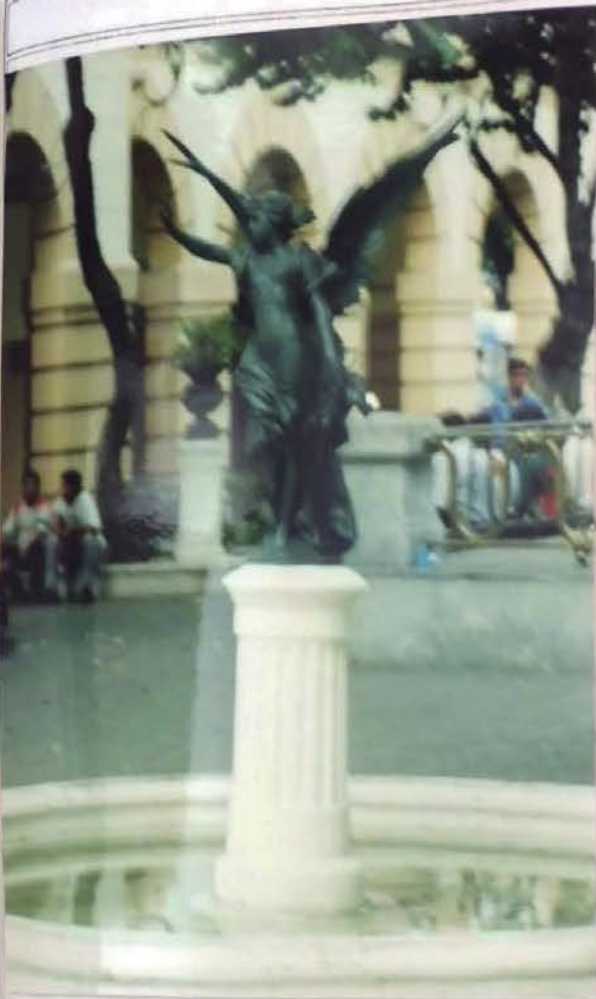
HOJA No. 9

Las fotos confirman la opinión, hermosos ángeles con sus alas desplegadas, trabajados en bronce bajo un orden clásico.

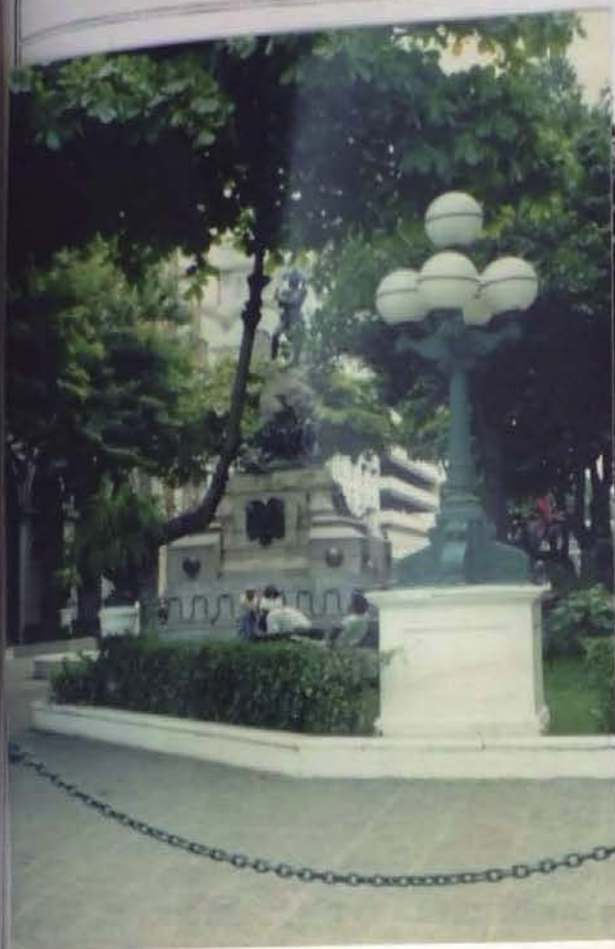
HOJA No. 10

Esta luminaria de bronce con diferentes elementos que la ornamentan presenta una composición muy dinámica y atractiva.

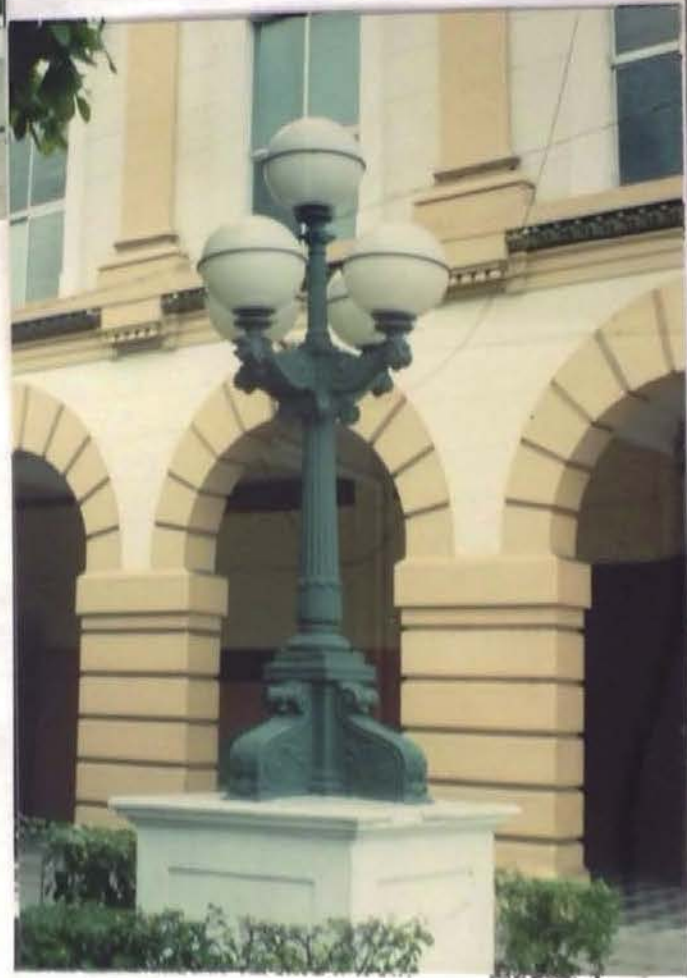
Una vista más exacta deja apreciar toda la elegancia y el refinado gusto en su fabricación. Los elementos de soporte son del tipo ménsula. Otros volúmenes que salen o se retrasan del plano, el fuste entriado ligeramente aguzado soporta el vuelo de los brazos que soportan las luminarias, en fin toda el conjunto es de rica expresión estética.

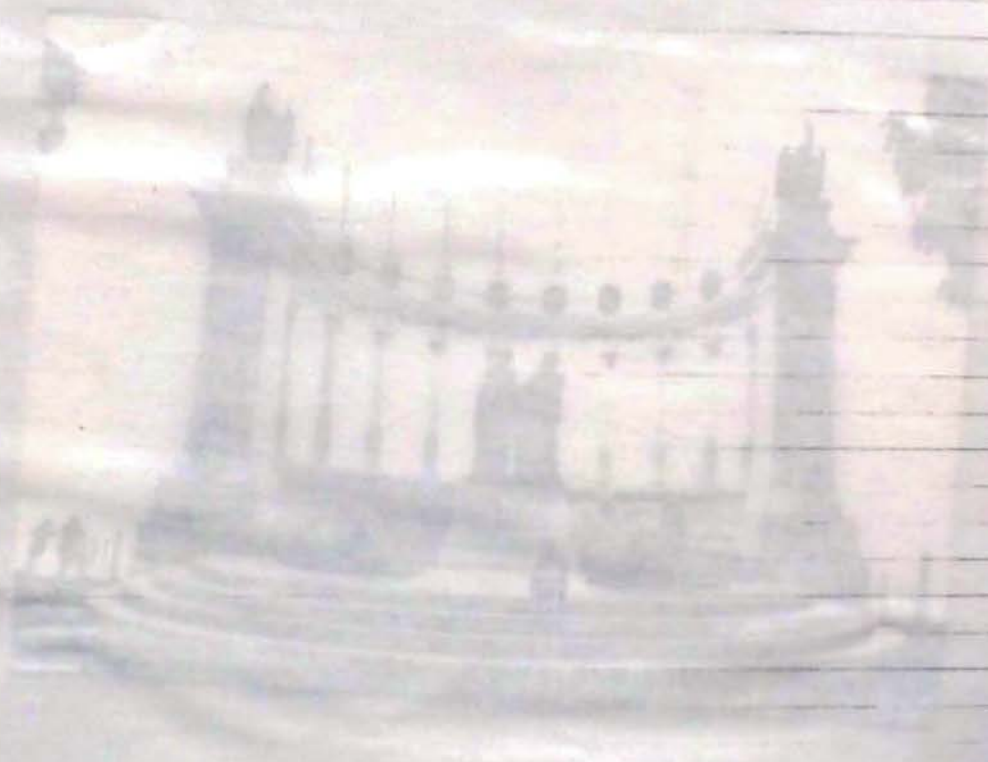
MATERIALES: Base y pedestal del monumento y columnas del hemisiciclo son en mármol.  
Estatuas, esculturas, escudos placas, pebetero, tea en bronce.

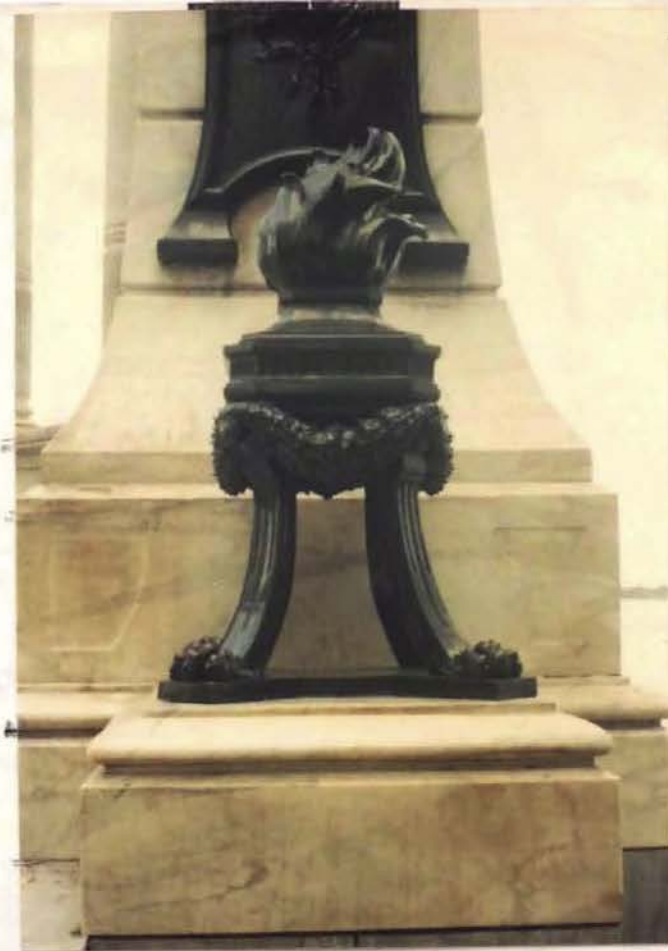
HOJA No. 5

Detalle donde apreciamos claramente los siguientes elementos compositivos del pebetero. Un bloque de mármol de planta cuadrada es coronado por otro, ligeramente retrasado y de perfil , sirven de soporte al pebetero de bronce adornado por guirnaldas.

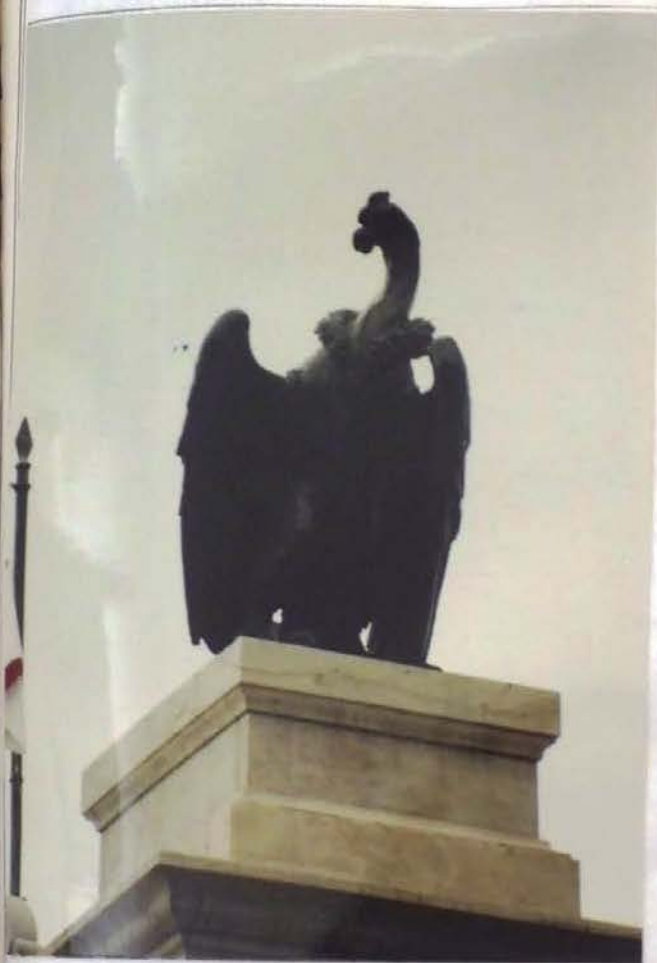
En los elementos volumétricos que flanquean al hemiciclo cerca al entablamento que soportan un brevísimo moldurado abre espacio para una placa con guirnalda el nombre de Bolívar en una y en la otra de San Martín celebran el encuentro de los libertadores. Luego un cornisamento moldurado de más vuelo cierra o corona de manera corrida al monumento, y a la vez sirve de base a dos pequeños volúmenes compuestos que son donde descansan dos cóndores, con sus alas ligeramente abiertas.

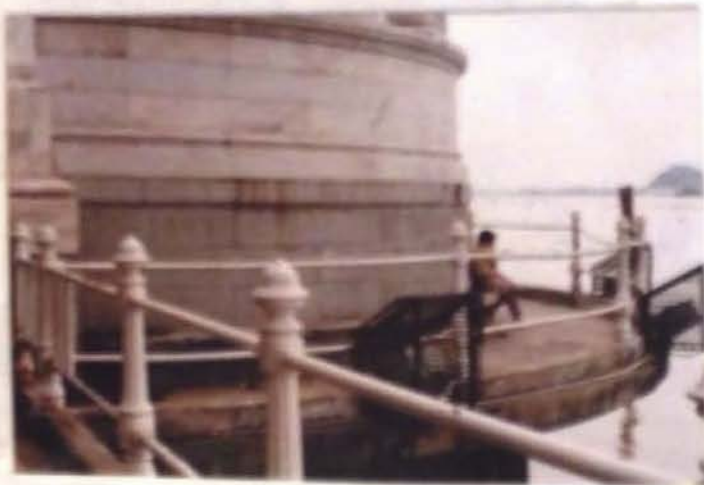
HOJA No. 7

Parte del basamento del hemiciclo construido en mármol. El paseo que lo rodea con sus pasamanos en hierro fundido.

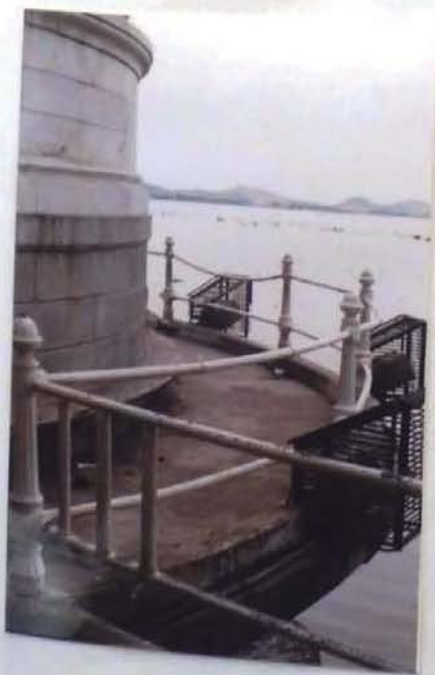
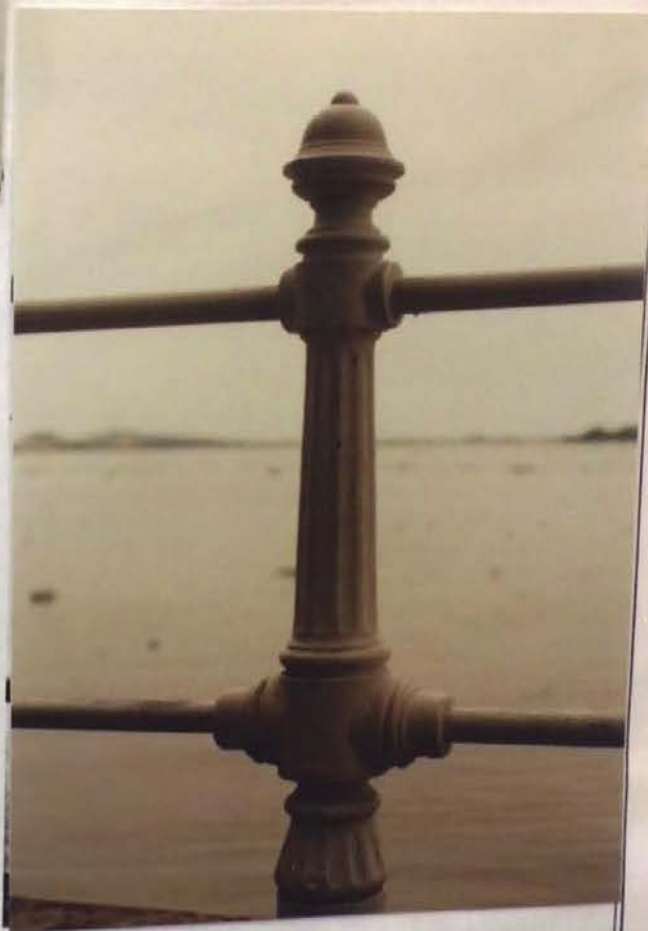
Observese como los parantes de sujeción obedecen al diseño que impuso el Art Noveau conjuntamente con el Art Deco

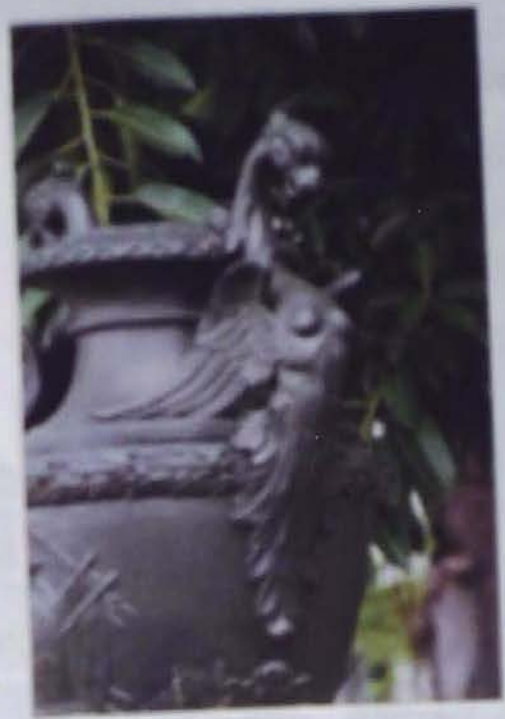
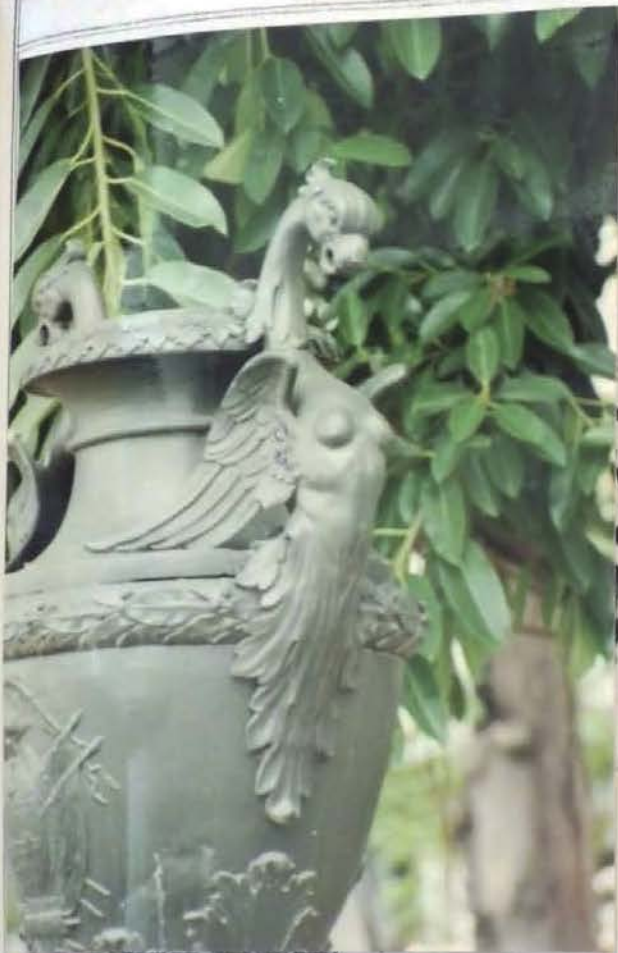
HOJA No. 8

Estas fotografías nos detallan algunos elementos decorativos que conforman toda la expresión estética del monumento.

Florones con grifos, guirnalda, y escudos hacen marco a todo el monumento.

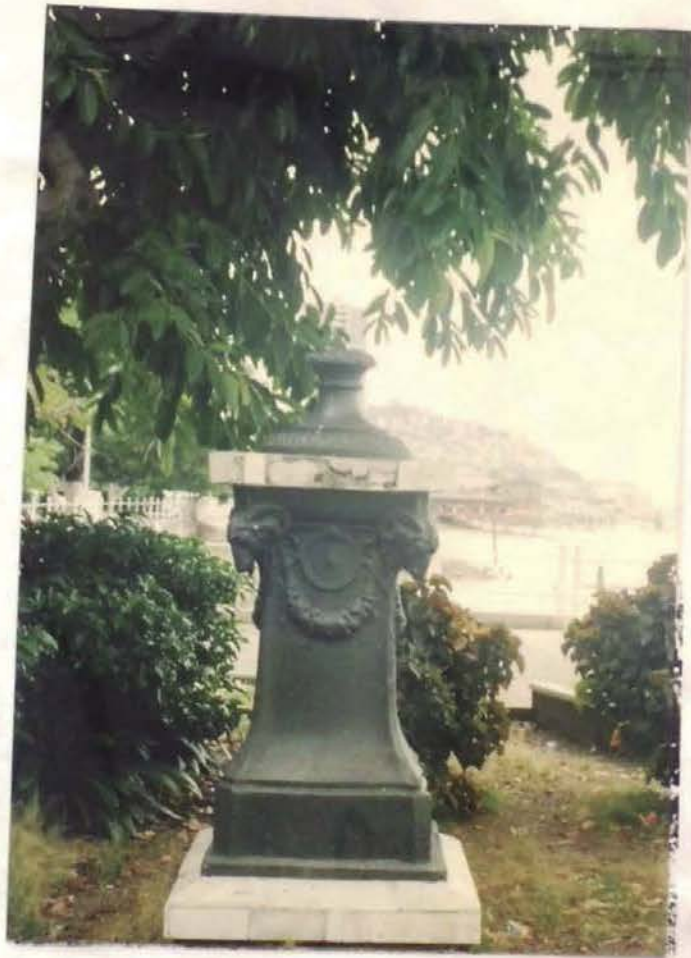
Se aprecia claramente como ha sido atacado este florón, por parte de la ciudadanía, para evitar esto, se debe crear conciencia sobre el valor artístico e histórico que estos elementos del equipamiento urbano de la ciudad tienen.

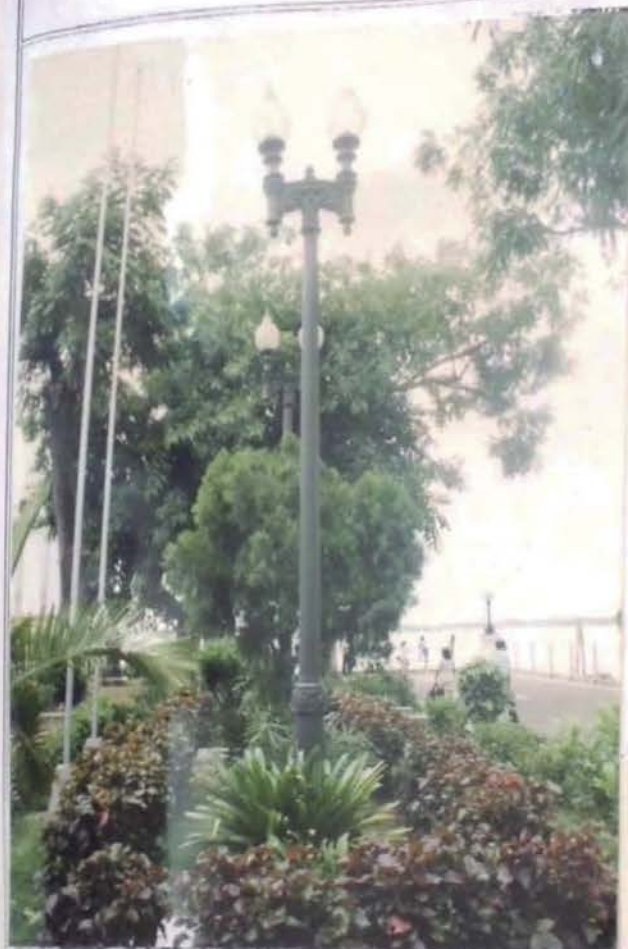
Los elementos de iluminación son de metal fundido muy utilizado en la época del Art Noveau.

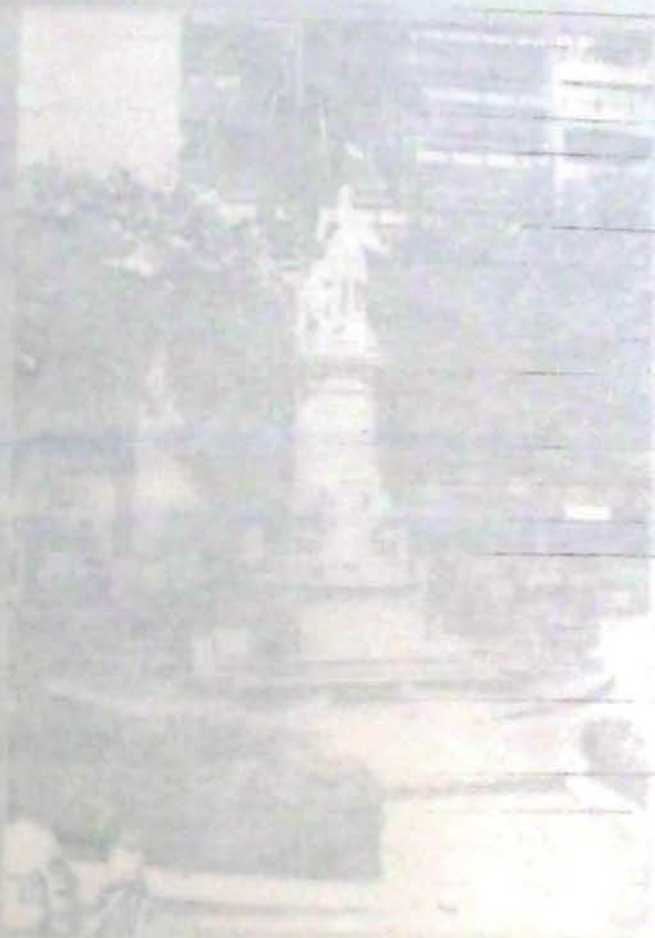
MATERIALES: Base y pedestal en mármol gris.  
Letras y placas en bronce.  
Escultura y estatua en mármol blanco.

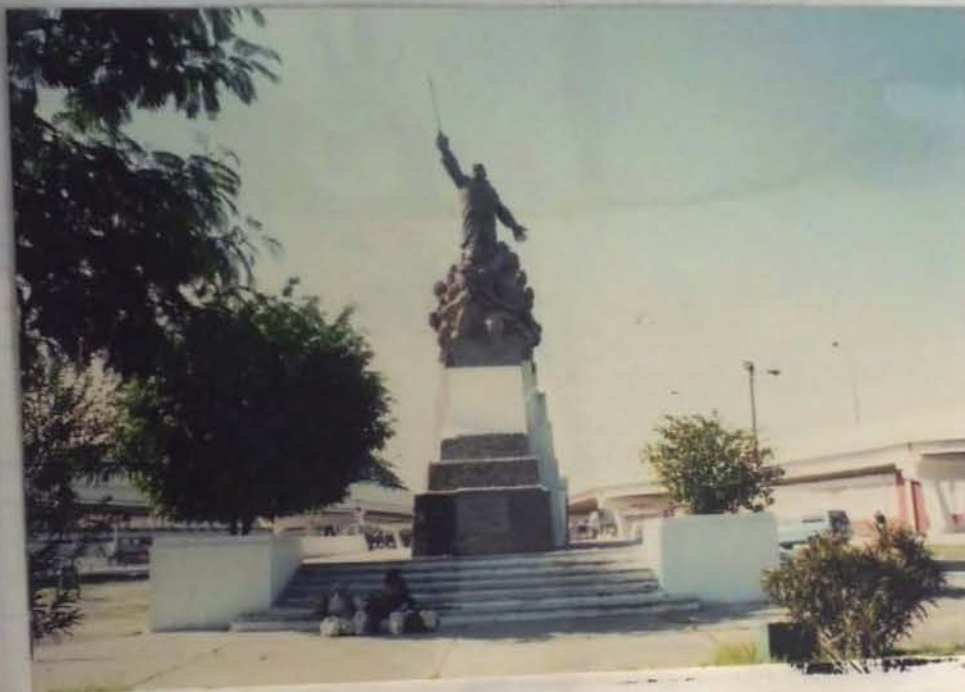
NOMBRE Monumento a Eloy Alfaro

El monumento en si se compone por el pedestal que se desarrolla con la figura y forma de semicírculos concéntricos sobre los que se ubican varias esculturas de hombres mujeres que están en posición escalonada para dar la idea y visión

de acción de fuerza , lucha, empuje; estas terminan  
en la escultura del general Eloy Alfaro, el cual de pie  
con su mano derecha levantada hiere la espada hacia la  
victoria.

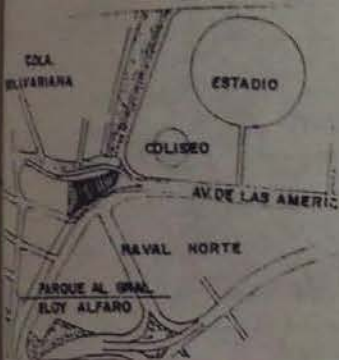
ESQUEMA DE PLANTA.

DESCRIPCION GENERAL: Entre dos vías de gran circulación vehicular y pasos a desnivel se ubica una plazoleta con vegetación arborea, jardines de diseño geométrico recto en la cual y en su centro está el monumento sobre elevado con relación a la plaza por 6 gradas; flanqueadas por jardines.

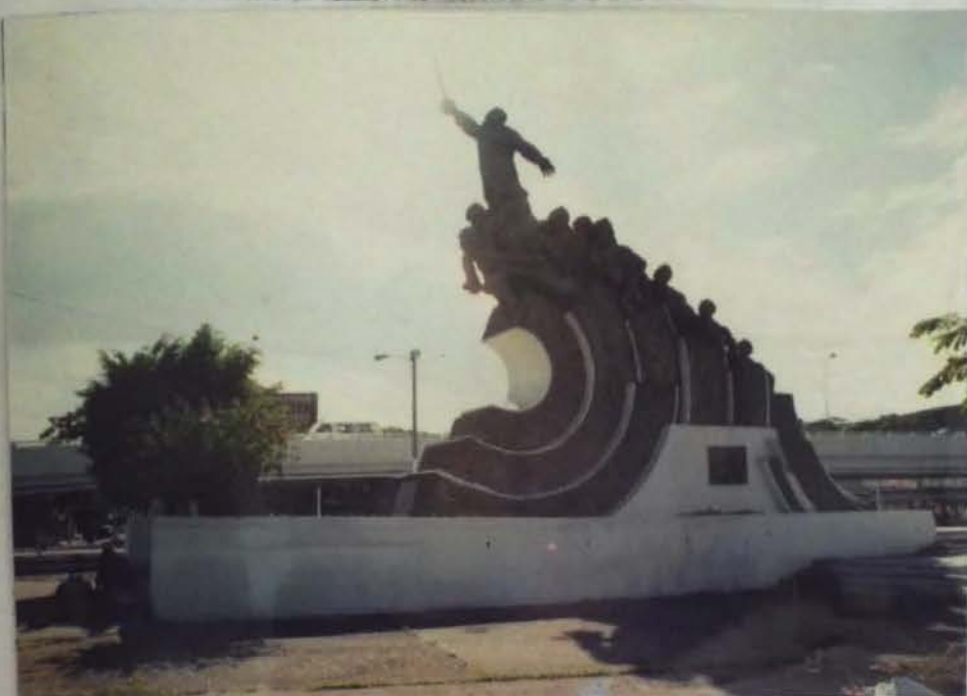
Esta expresión del conjunto volumétrico nos demuestra el éxito de las famosas "mononeras liberales". El espacio con una superficie rugosa es base al breve podio escalonado al que lo flanquean dos volúmenes blancos. Atrás varios volúmenes retrasados y escalonados constituyen la quilla del Alajuela por su tratamiento de piedra ejerce una gran impresión de solidez estética. Luego un volumen blanco que al mimetizarse en la transparencia del fondo, "elevan" al conjunto escultórico presidido por la figura del Gral Eloy Alfaro.

Falta atrás arborización, que constituiría un telón de fondo sobre el cual se recorta visualmente el conjunto compuesto por un volumen corrido blanco sobre un piso oscuro simboliza a la nave "Alajuela" de alta significación al movimiento revolucionario del liberalismo de ese entonces.

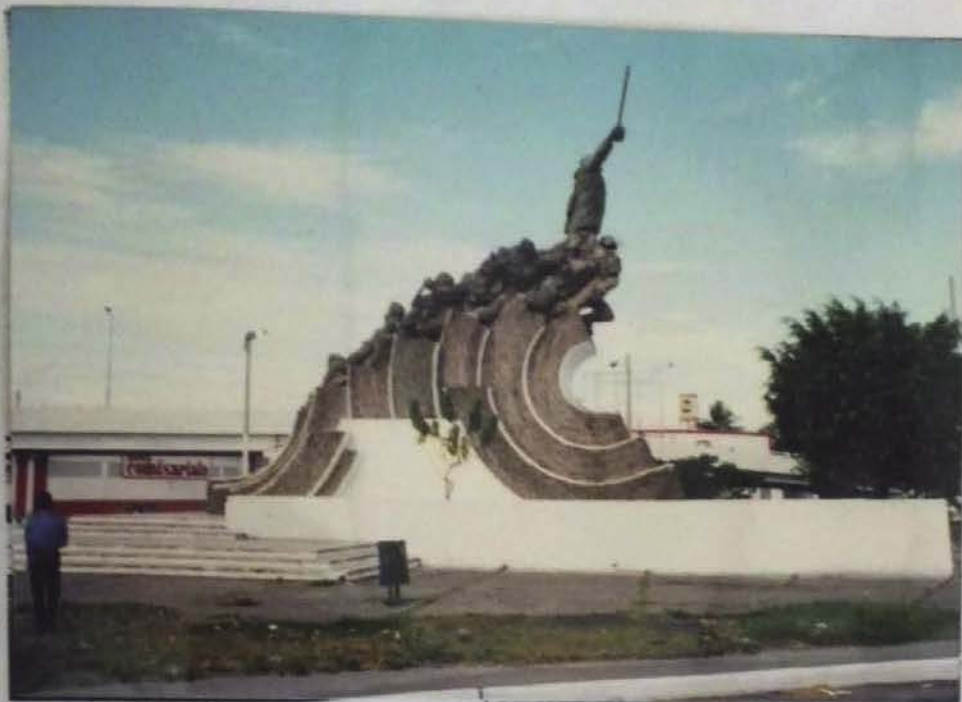
Estas formas arqueadas ligeramente ascendente son una alegoría de un mar encrespado y tormentoso, dominado por el Alajue la significa también el dinamismo de las luchas ideológicas y sus vaivenes, sobre los que la unidad partidista es liderada por el Viejo Luchador.

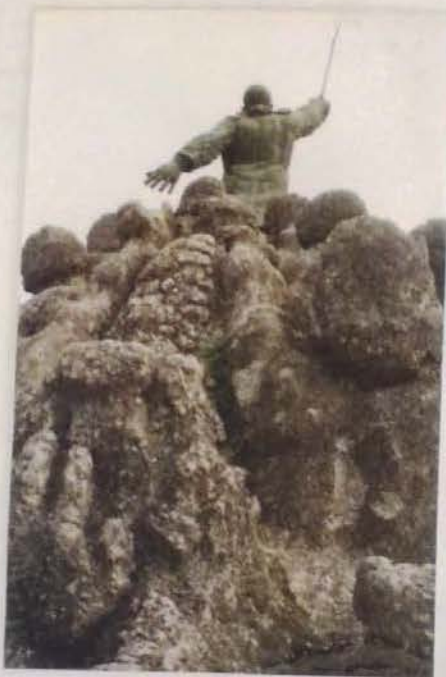
Buena parte del conjunto escultórico muestra ya el deterioro ocasionado por la contaminación y la falta de mantenimiento.

La vegetación y micro organismos van minando la resistencia del material hasta su degradación.

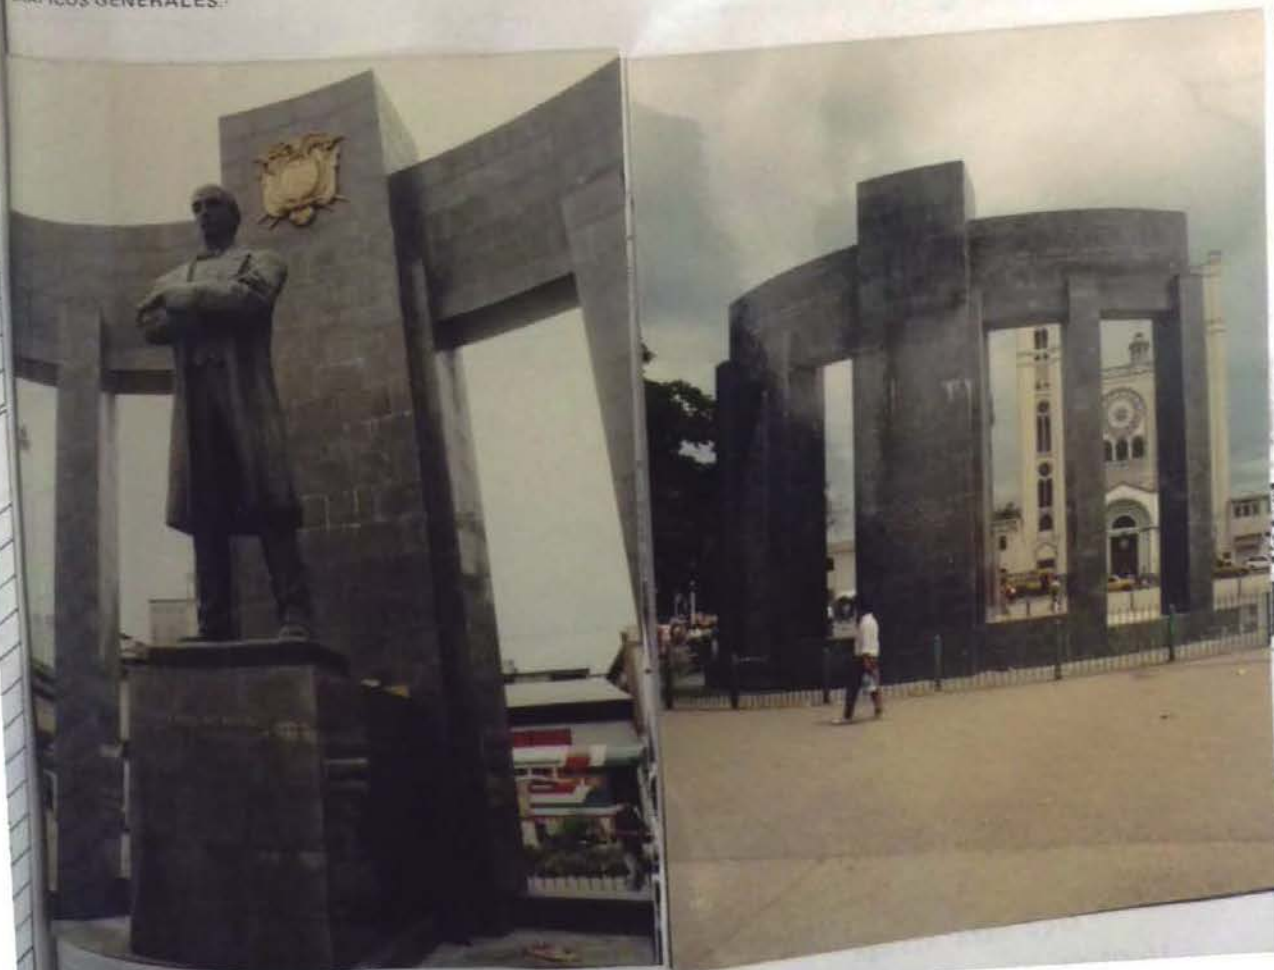
## GRAFICOS GENERALES

DESCRIPCION GENERAL: El parque de "La Victoria" está compuesto de diferente equipamiento y mobiliario, así en su gran área de una manzana se encuentran árboles tipo acacias; piletas y sobre todo destaca el hemiciclo con el monumento al Presidente Gabriel García Moreno y la glorieta de formas y estilo morisco.

El monumento como se ha acotado lo compone un hemiciclo en el que se inscriben frases y pensamientos de García Moreno; al interior de este el pedestal y la estatua del Presidente, todo este monumento está protegido por un cerramiento circular de verjas de hierro.

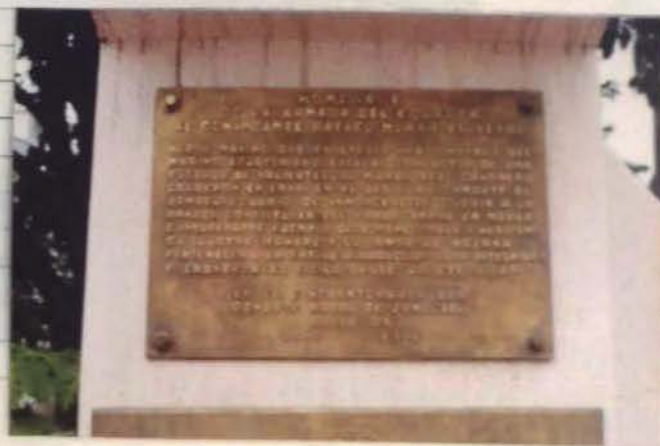
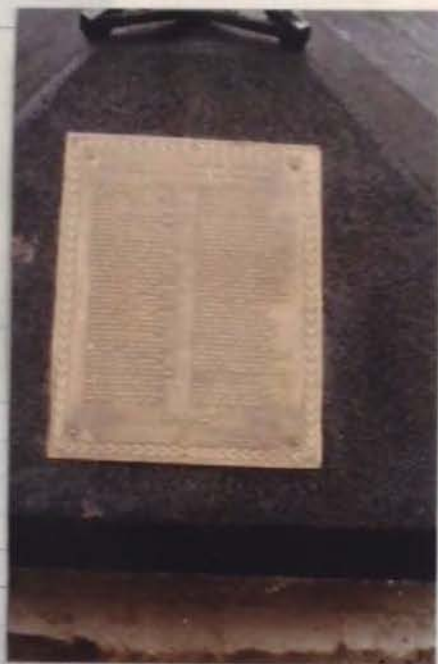
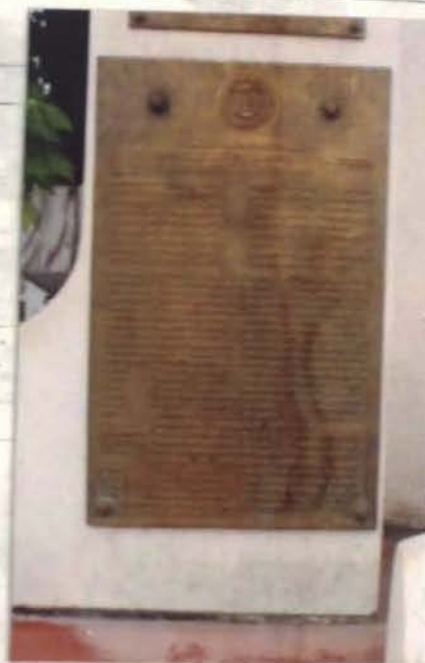
INSCRIPCIONES: Son varias y se trata del homenaje de la Armada al Comandante Rafael Morán Valverde y todos los oficiales y marineros combatientes en el RAF Calderón, Julio 1941. Combate Jambelí  
(ver fotografías de las placas)

MATERIALES: Base y pedestal en hormigón armado recubierto con granito.  
Busto y placas de bronce

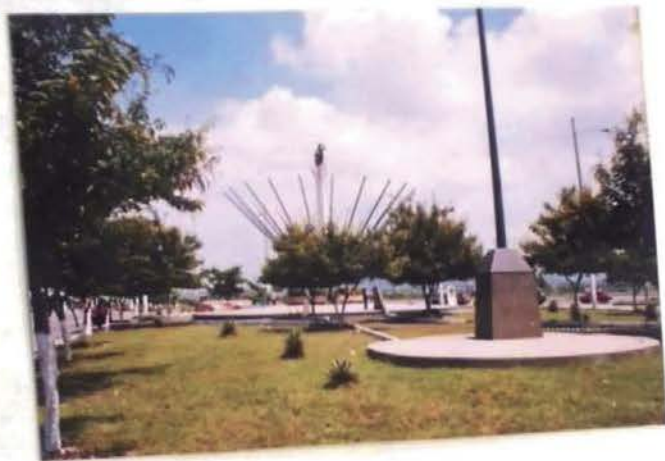
ESQUEMA DE PLANTA

ESTADO DE CONSERVACION E INTEGRIDAD Plaza y monumento en su pedestal son de reciente construcción por ello están en buen estado. Aunque las esculturas presentan ataque de humedad como corrosión por gases tóxicos (monóxido de carbono), las placas presentan oxidación y emanación de sales de cloruro de sodio.

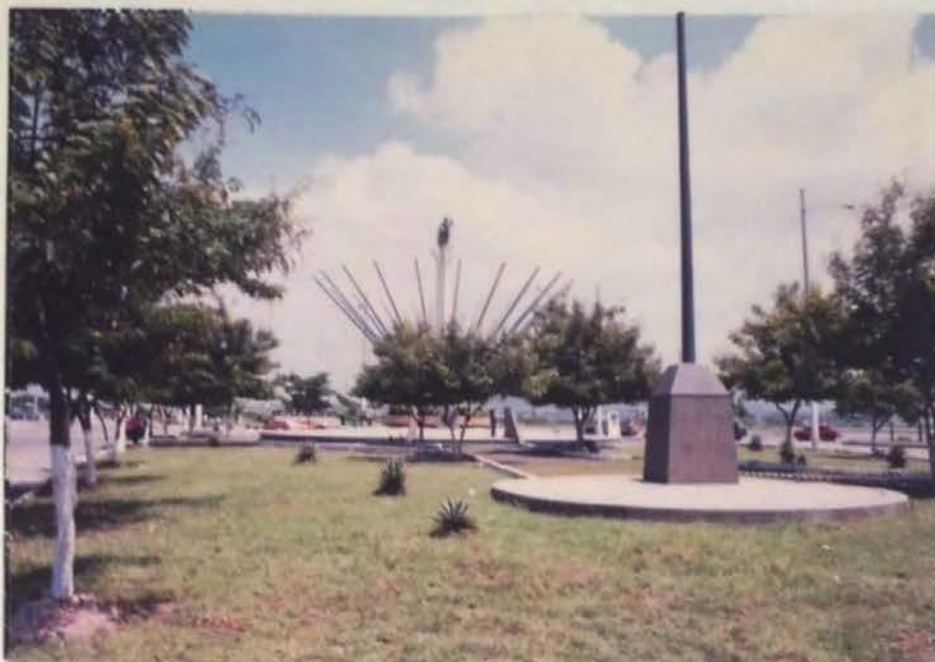
Monumento que sigue las teorías modernas, donde varios elementos resultan indispensables para conseguir composiciones estéticas.

Este tipo de monumentos ya no son trabajados con el criterio del valor de la figura en sí, sino por el contrario como parte del espacio ciudadano.

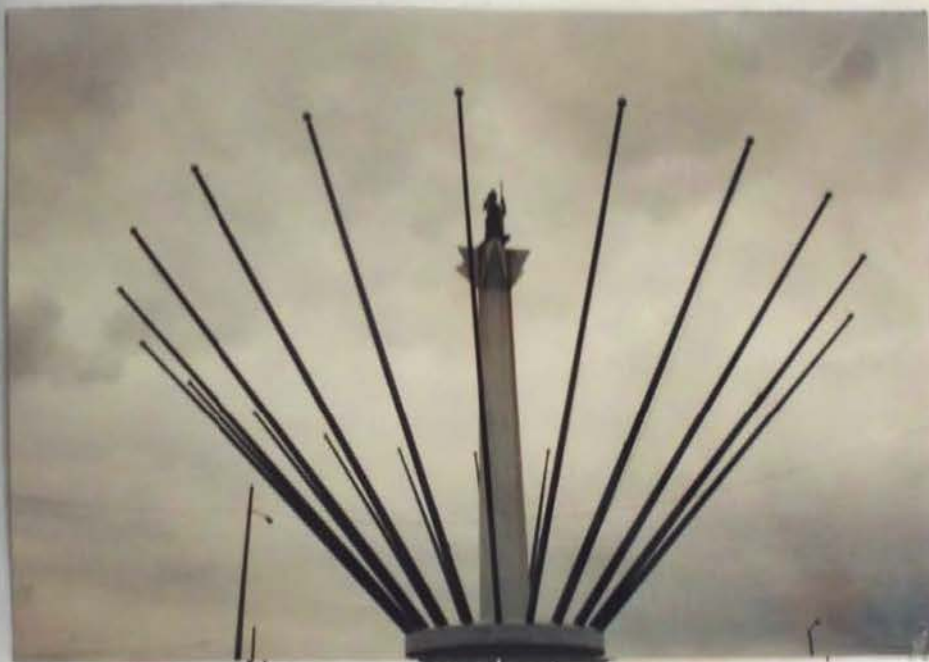
Detalles de elementos compositivos que tienden a dar plasticidad y movimiento.

Desgraciadamente el "monumentalismo" minimiza a la estatua.

Abajo la jardinería con diferentes elementos decorativos en su base aportan al conjunto.

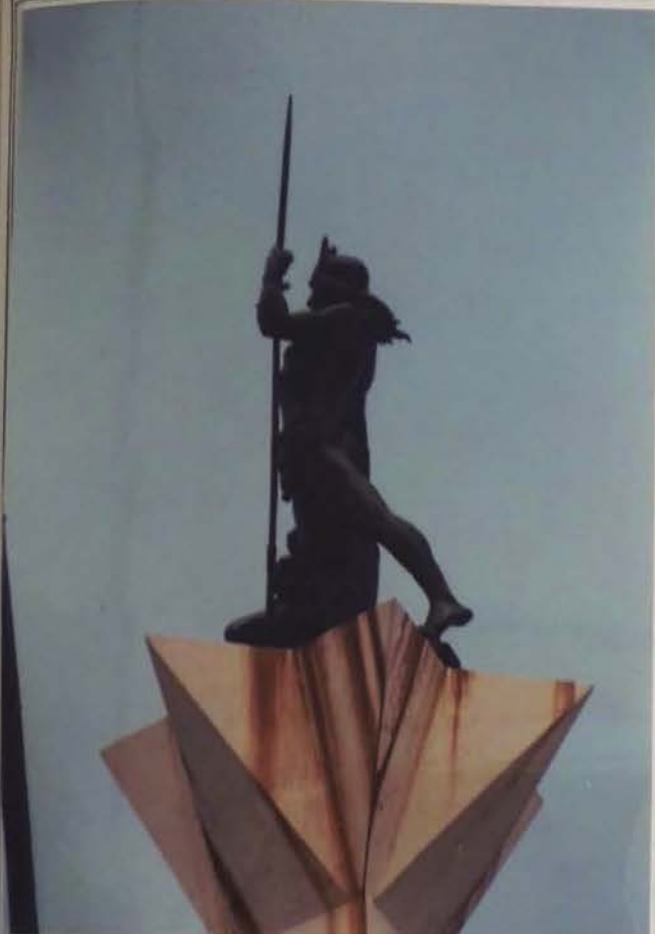
Estas estatuas de Guayas y Quil que son el objetivo del monumento, en la altura en que se encuentran y la exageración en la forma geométrica del soporte reducen prácticamente a cero a la expresión formal de la estatuaria.

Las figuras presentan un excelente trabajo y un estudio anatómico destacado.

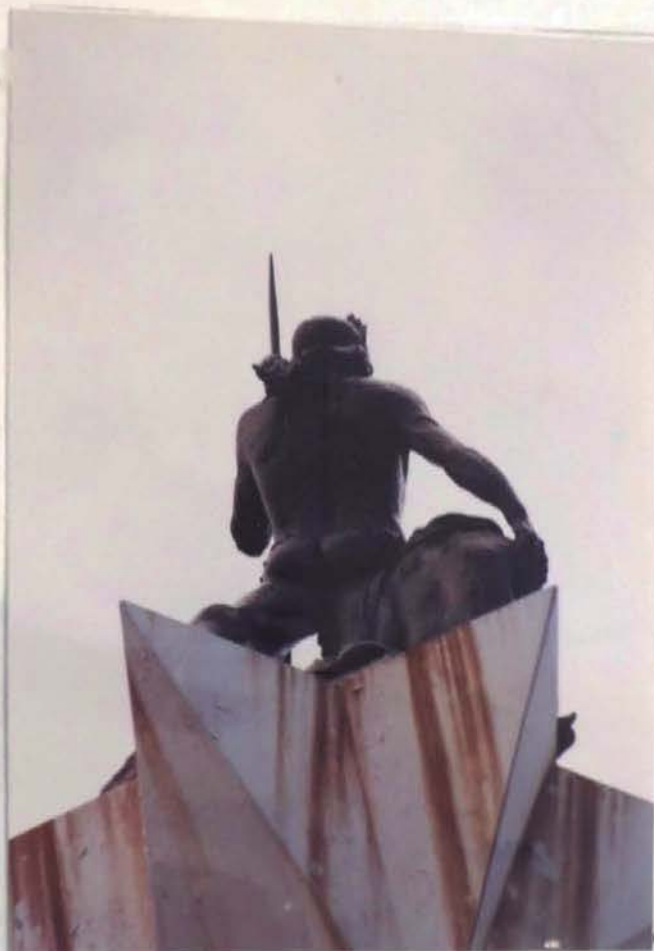
Vista posterior de la escultura a Guayas y Quil
