INSTITUTO NACIONAL DE PATRIMONIO CULTURAL

DEPARTAMENTO NACIONAL DE INVENTARIO BB. CC.

INVENTARIO DE PARQUES Y MONUMENTOS

1994

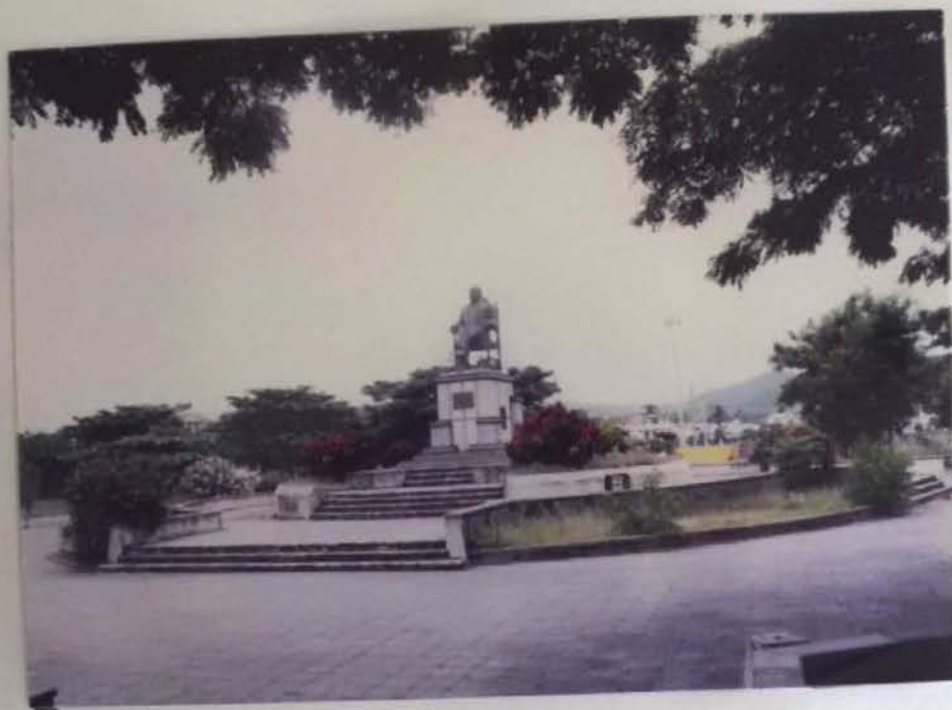
MATERIALES: Base y pedestal de hormigón armado recubierto de placas de mármol  
y bronce.  
Estatuas y placas de bronce.

ESTADO DE CONSERVACION E INTEGRIDAD: Tanto la base como el pedestal está atacado  
por acción del clima y por el vandalismo, pues a más de manchas por humedad,  
existen faltantes de placas de bronce en la base.

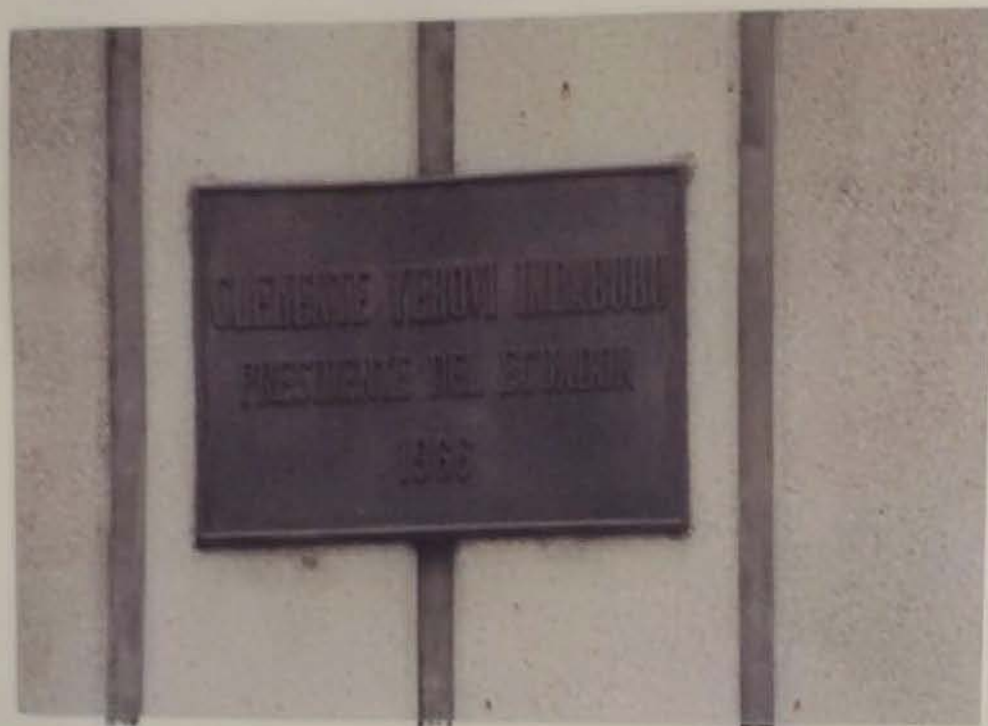
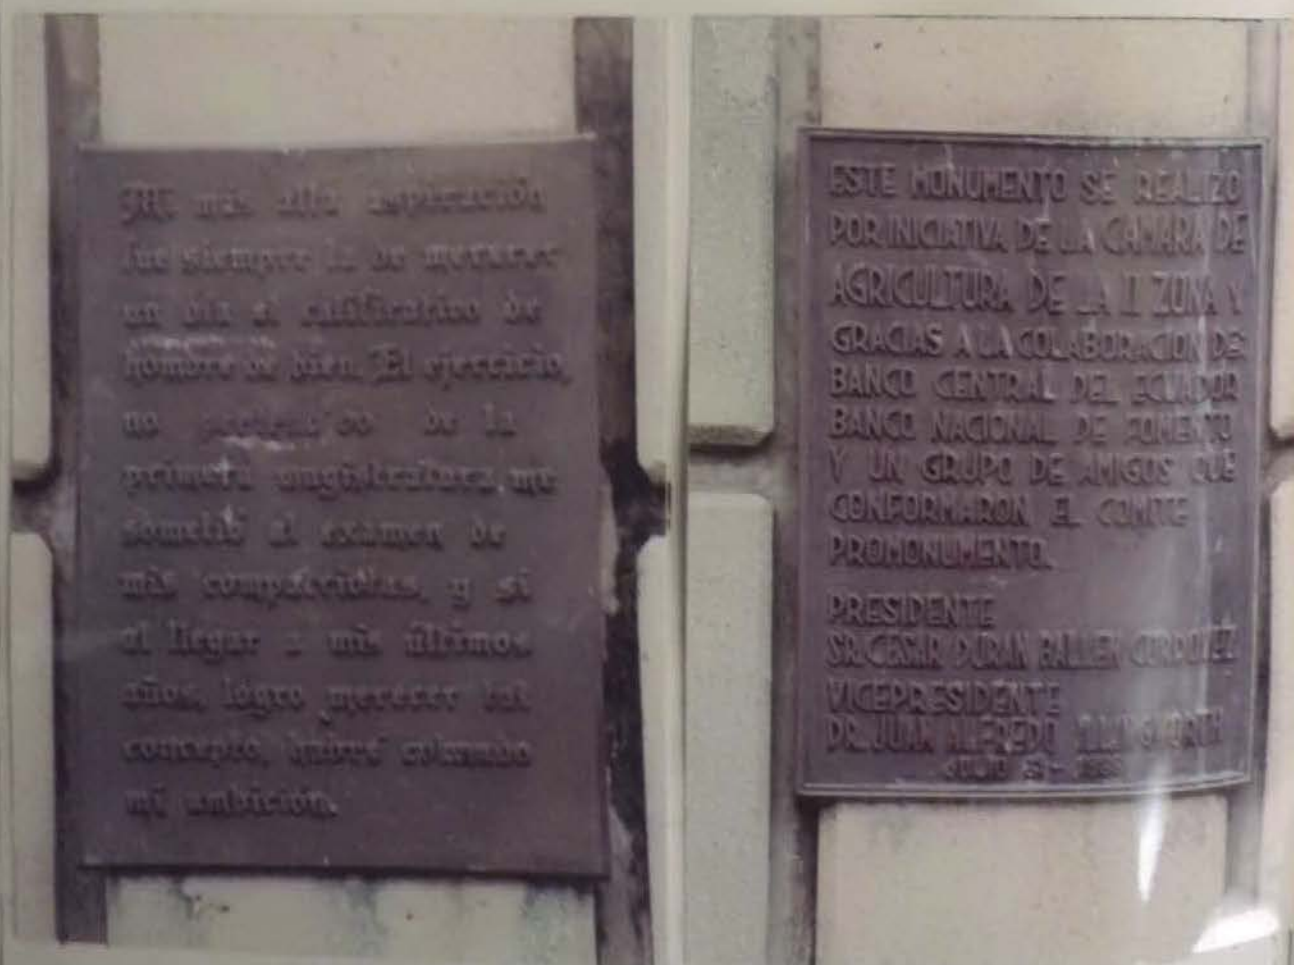
Estatua a Clemente Yerovi Indaburo, realizada en bronce de tamaño natural.

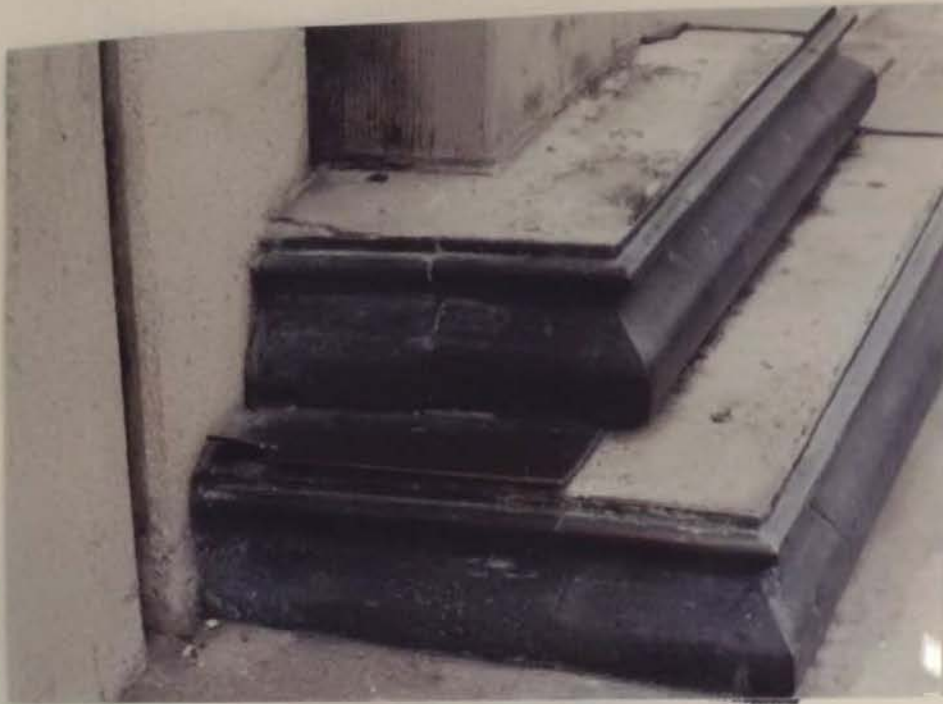
Acciones de vandalismo dañan el monumento. Caso de estas placas de bronce.

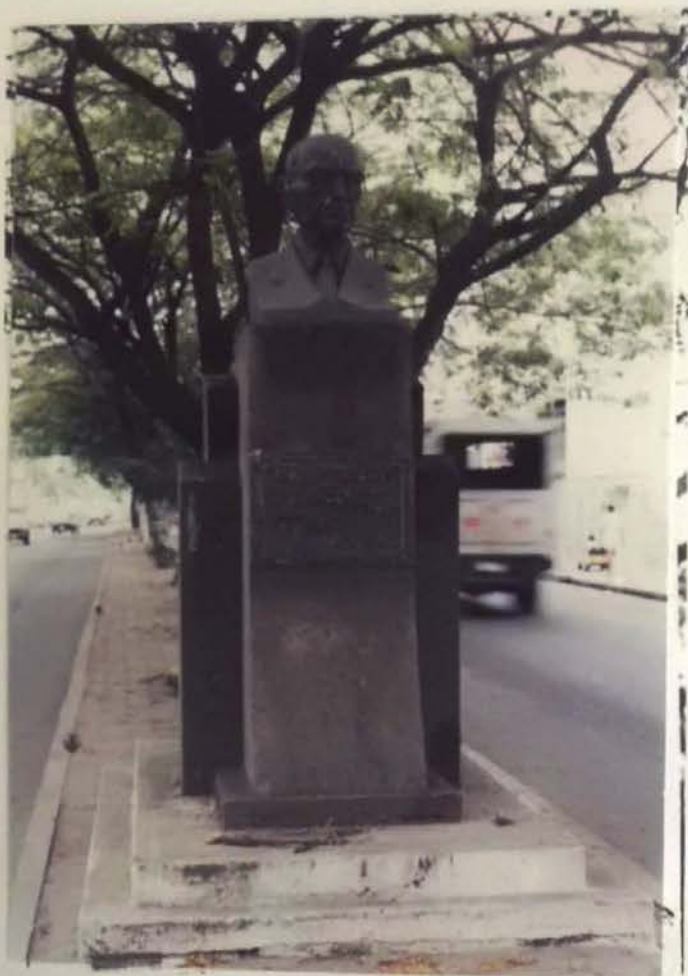
Base y pedestal de hormigón armado recubierto de graniplast,  
Busto de bronce  
Placa de bronce

Este monumento se compone de base rectangular en dos escalones sobre el cual se emplaza el pedestal de forma y figuras rectangulares escalonadas en forma de riostras que sirven de base para el busto del homenajeado.

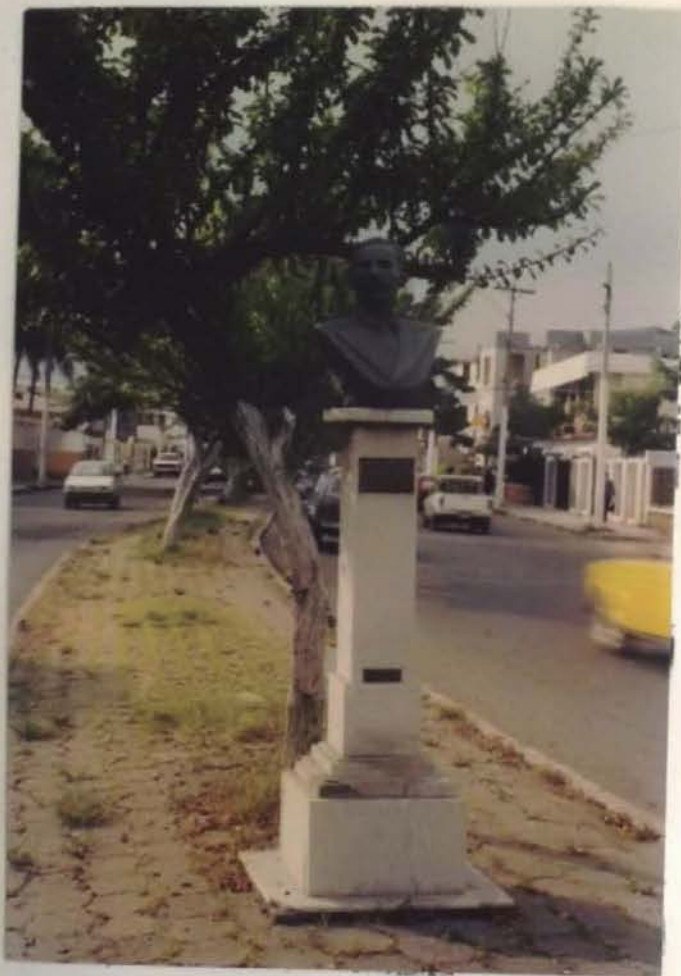
NOMBRE Monumento a Manuel J. Calle

MATERIALES Base y pedestal de hormigón armado recubierto de placas de mármol jaspeado.  
Busto y placa de bronce.

ESTADO DE CONSERVACION E INTEGRIDAD El busto se está deteriorando paulatinamente por acción de factores climáticos. La base y pedestal por falta de mantenimiento y acción de vandalismo ha perdido parte de una placa de mármol.

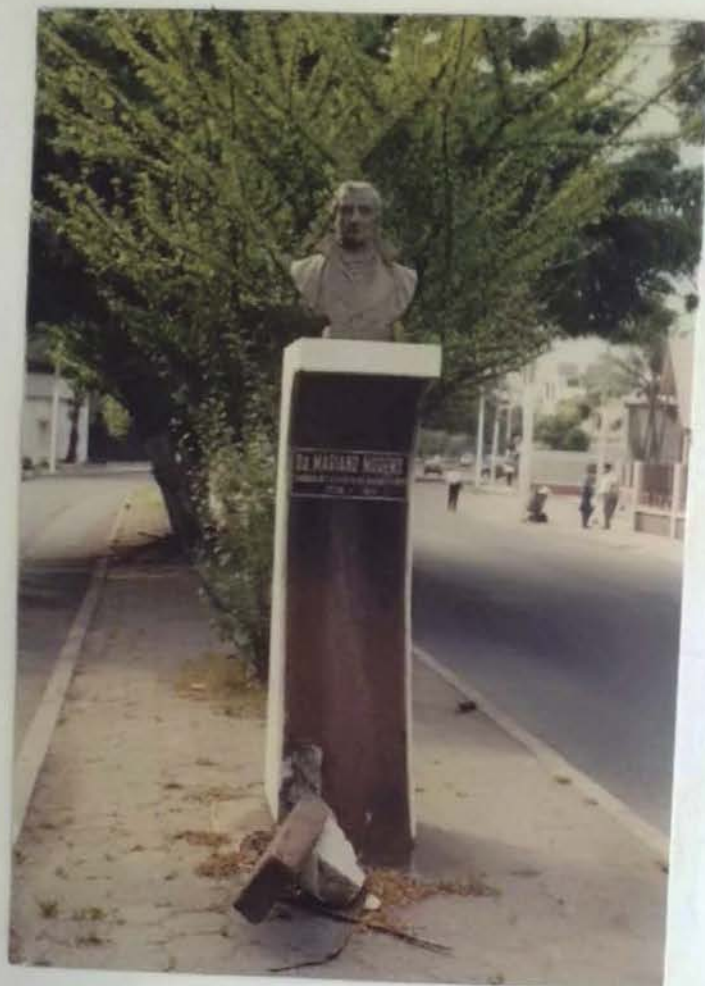
NOMBRE: Monumento al Dr. Mariano Moreno

MATERIALES      Pedestal en hormigón armado con recubrimiento de graniplast y  
pintura de caucho.  
                    Busto de Bronce

ESTADO DE CONSERVACION E INTEGRIDAD      La acción del clima, y el vandalismo destruyeron  
en especial parte del pedestal quedando en este estado por falta de un cuidado  
correcto.

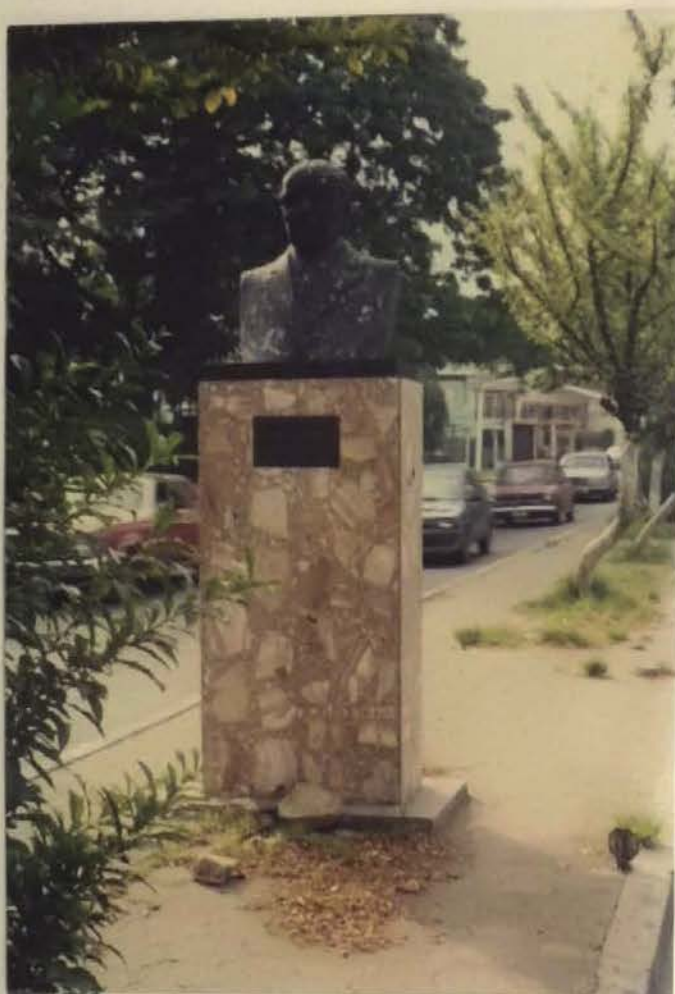
NOMBRE Monumento a José A. Campos

MATERIALES: Pedestal en hormigón recubierto de mármol.  
Busto de Hormigón armado

ESTADO DE CONSERVACION E INTEGRIDAD: La falta de mantenimiento, la lluvia, el monóxido de carbono y en parte el vandalismo ocasionan la destrucción del monumento, por esto presenta descascaramiento del busto, rotura de las placas de mármol, suciedad y crecimiento del kikuyo al rededor de la base.

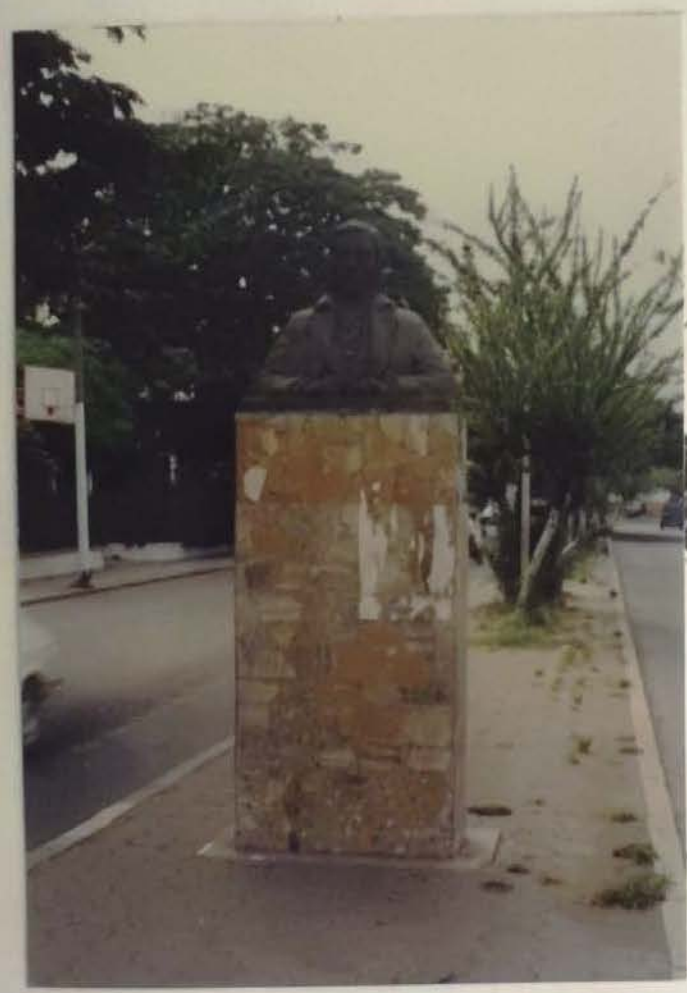
| NOMBRE | Monumento a Eugenio Espejo | | |

MATERIALES Base y pedestal en hormigón armado recubierto por planchas de mármol.  
Busto de bronce.

ESTADO DE CONSERVACION E INTEGRIDAD Es bueno a pesar de que siempre la falta de  
mantenimeinto y acción del hombre provocan daños superficiales en este monumento.

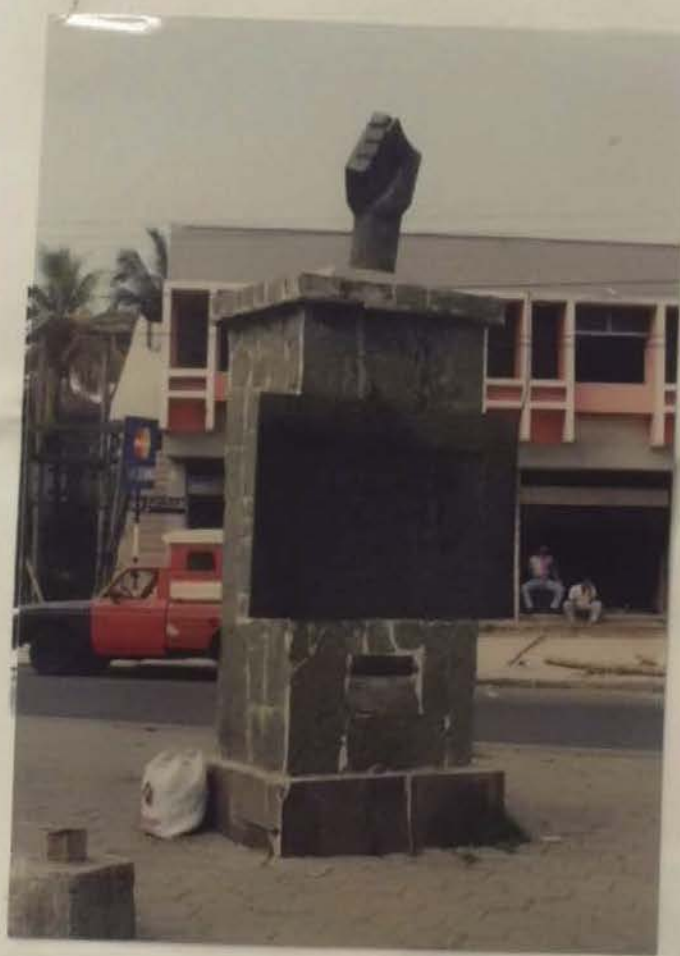
FOTOGRAFIA

| NOMBRE: | <u>Monumento a Francisco de Páez</u> | | | | | |

MATERIALES: Base y pedestal de hormigón recubierto de piedra laja.  
Placas de bronce.  
Enmarcamiento de las placas de piedra (lascas)  
Escultura: base de mármol  
brazo y mano de bronce

ESTADO DE CONSERVACION E INTEGRIDAD: Siempre el descuido y falta de mantenimiento, la acción del clima, el monóxido de carbono y parte de la costumbre de pintarrajar cualquier pared o superficie, ocasionan la paulatina destrucción de este monumento.

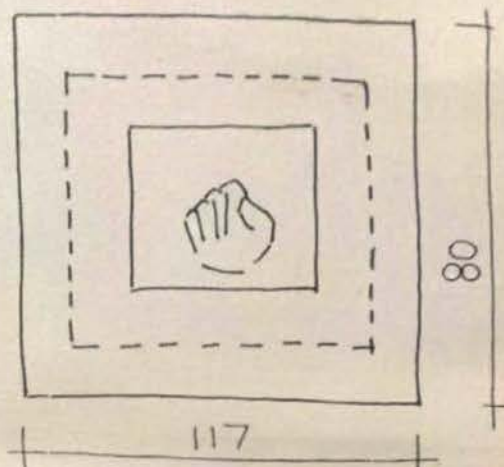
ESQUEMA DE PLANTA

Este monumento está compuesto por base y pedestal cuadrangular donde se destaca las palcas y sobre ésta la escultura.

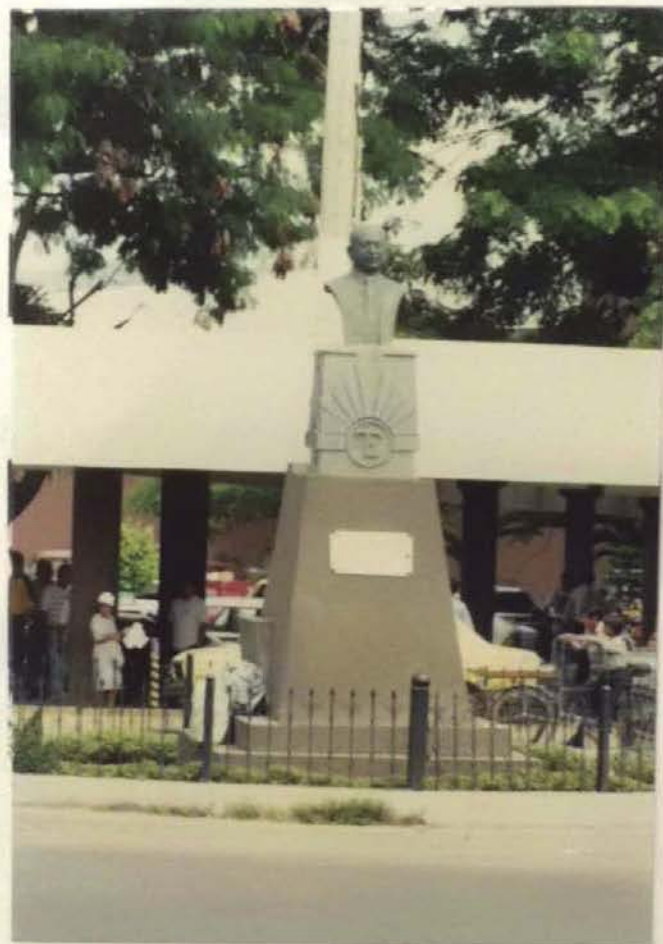
FOTOGRAFIA

NOMBRE Monumento a José Santiago Castillo

Este monumento lo componen un área ajardinada protegido con verjas de hierro en cuyo centro se implanta la base cuadrangular sobre la que se levanta un pedestal en forma de pirámide truncada, que soporta al otro pequeño pedestal rectangular y el busto del periodista.

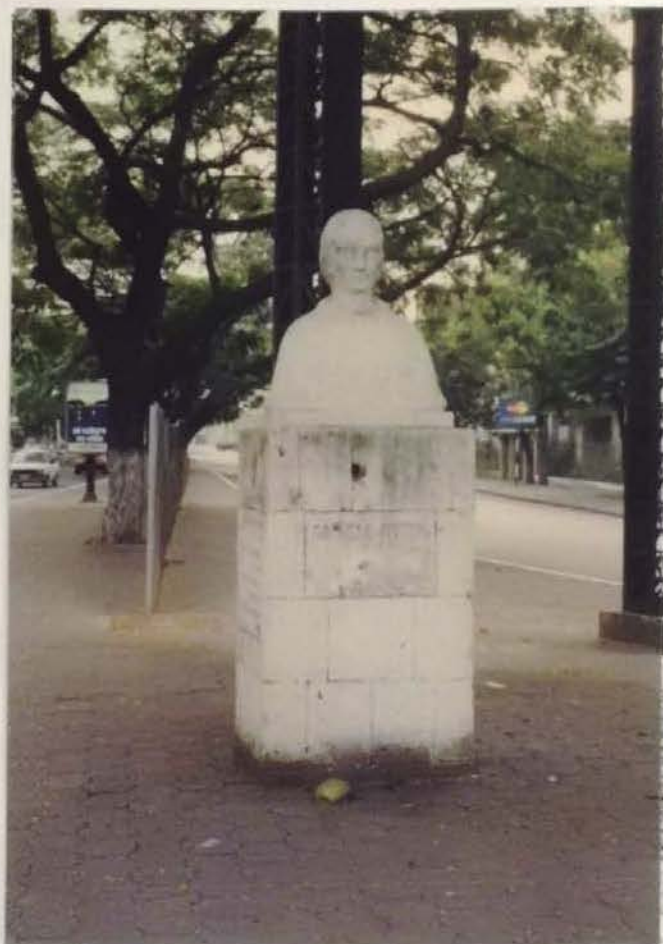
FOTOGRAFIA

ESTADO DE CONSERVACION E INTEGRIDAD: Gases emanados por vehículos, el clima, falta de mantenimiento y la constitución del material pétreo han ocasionado el daño total del busto esculpido.

A un costado del parque Kennedy de la Av. San Jorge y Av. Plaza Dañin se ubica el monumento en homenaje a Gabriela Mistral (Lorca Godoy) poetiza chilena. Este monumento consta de un pedestal rectangular en piedra sobre el cual se asienta la imagen esculpida en piedra de la poetiza.

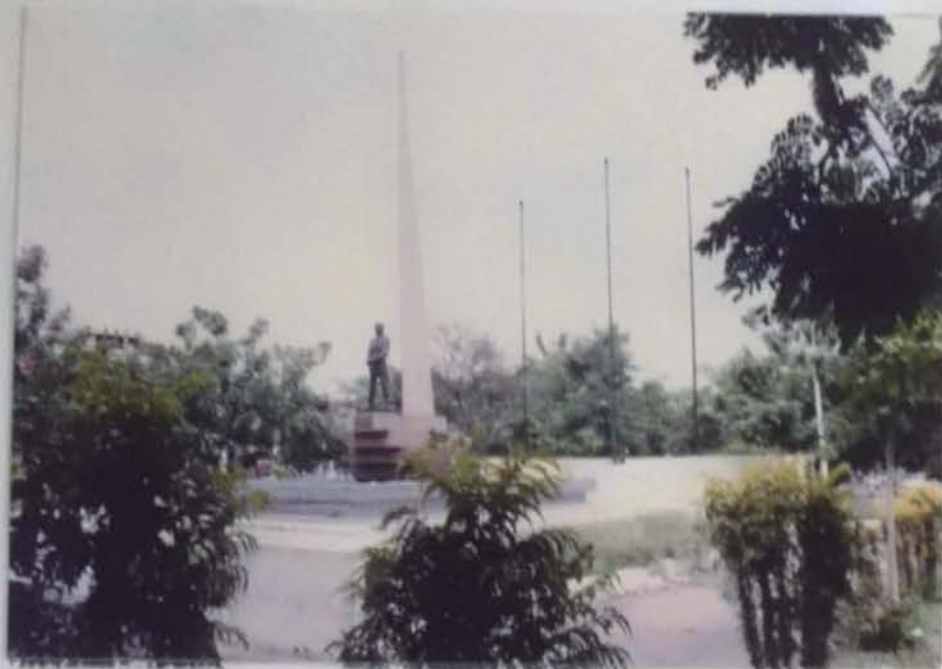
FOTOGRAFIA

Dentro del área que ocupa el parque, se ubica a un costado un conjunto paisajístico, natural y escultórico en homenaje al Teniente Hugo Ortiz Garcés, héroe de la guerra del 41 entre Ecuador y Perú.

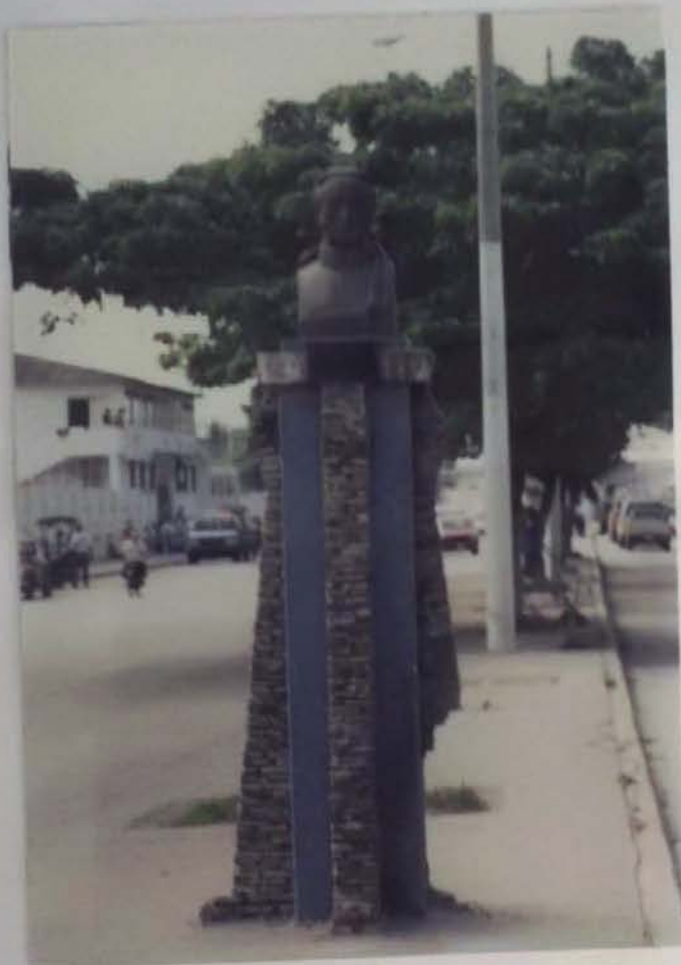
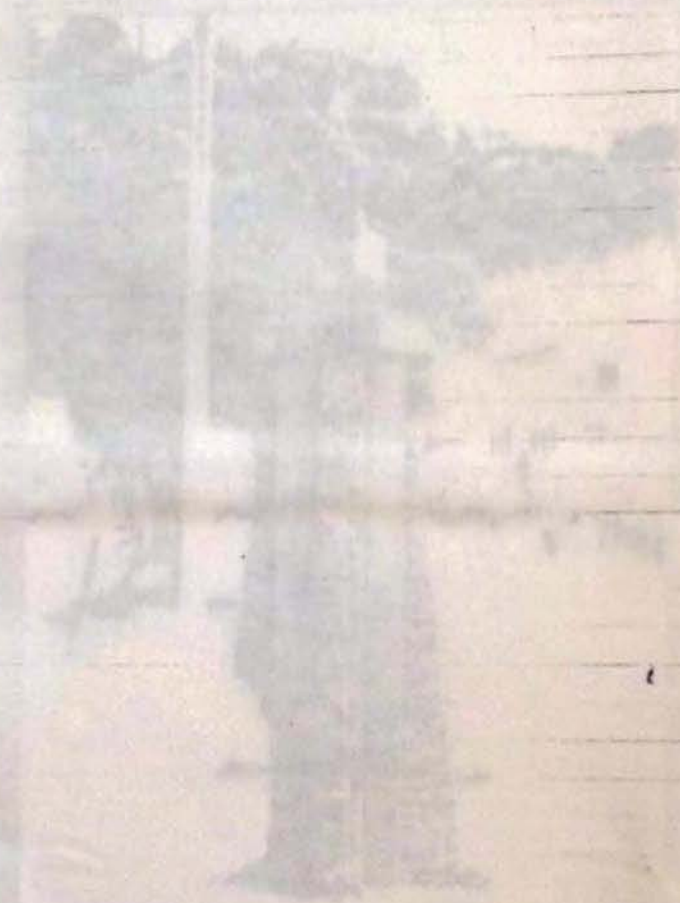
FOTOGRAFIA

NOMBRE: Monumento a Artigas

MATERIALES Base pedestal de hormigón armado recubierto con lascas de piedra, y otras con cerámica.

ESTADO DE CONSERVACION E INTEGRIDAD La acción del clima, gases de los automotores, vandalismo y falta de mantenimiento afecta al monumento en su integridad tanto en la estructura, como en la superficie.

REGULAR ☒ X

DESCRIPCION GENERAL: Ubicado en la Av. de las Américas en el parterre central, junto a otros monumentos, está compuesto por un pedestal de forma trapezoidal sobre la cual se asienta el busto del personaje homenajeado.

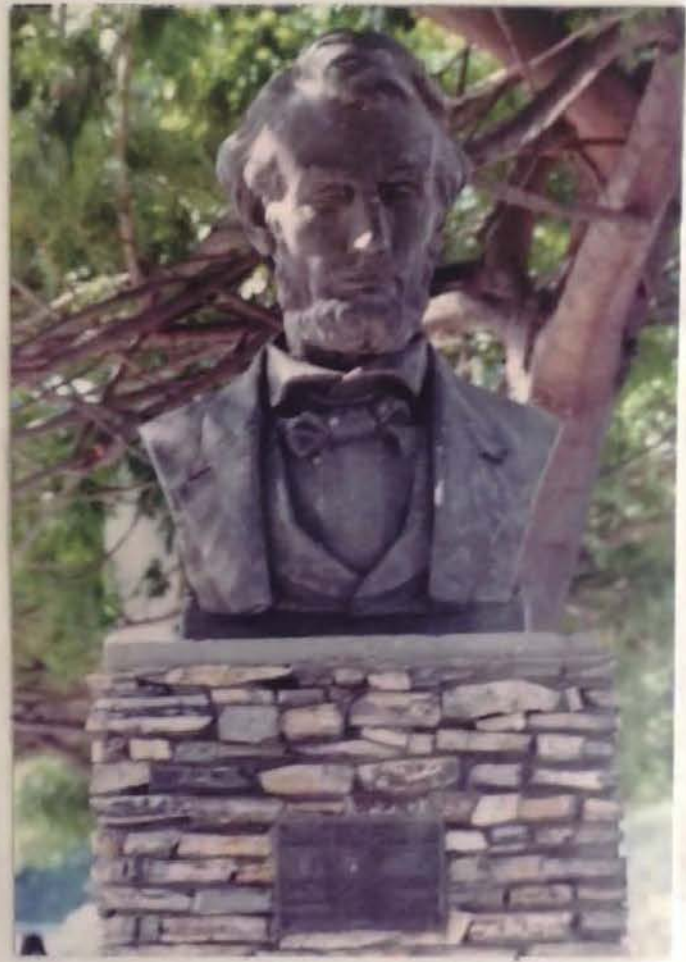
FOTOGRAFIA

| NOMBRE: <u>Monumento a Abraham Lincoln</u> | | | |

MATERIALES Base y pedestal en hormigón recubierto por lascas de piedra caliza y baldosa cerámica.

Busto en bronce

TÉCNICAS Vaciado el bronce sobre molde de yeso.

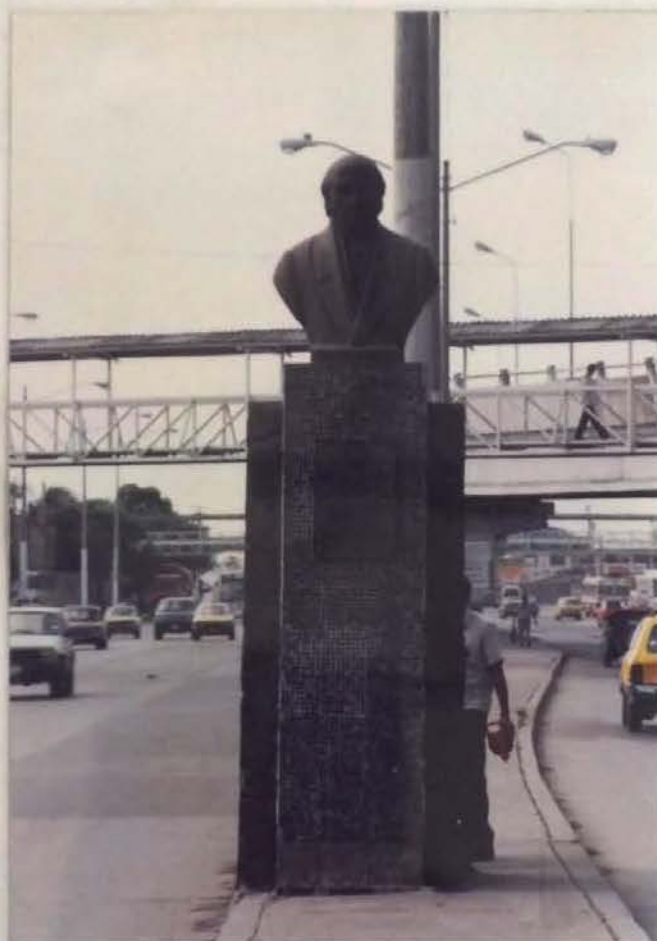
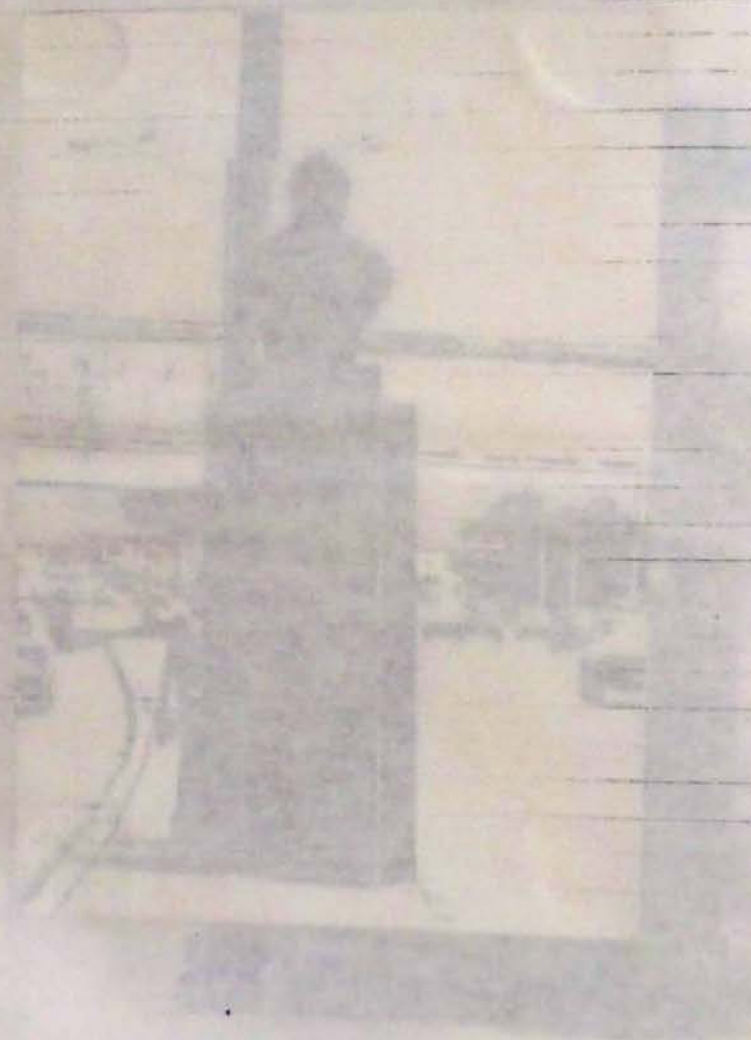
FOTOGRAFIA

MATERIALES: Base y pedestal de hormigón armado con recubrimiento de cerámica  
y de piedra laja.  
Busto y placa de bronce.

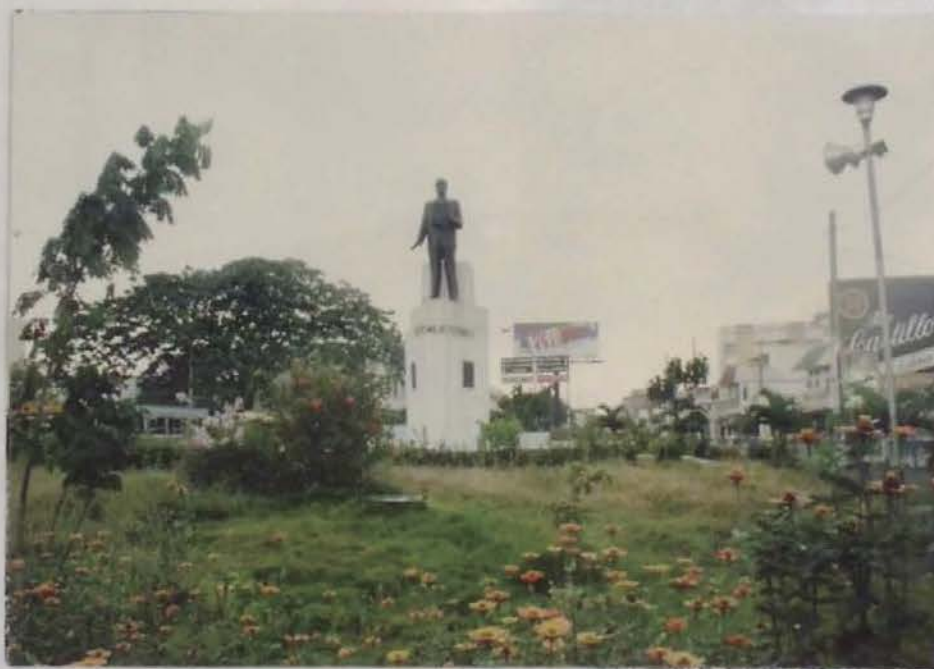
FOTOGRAFIA

MATERIALES: Base y pedestal de hormigón armado recubierto de baldosa hidráulica.  
Estatua y placas de bronce

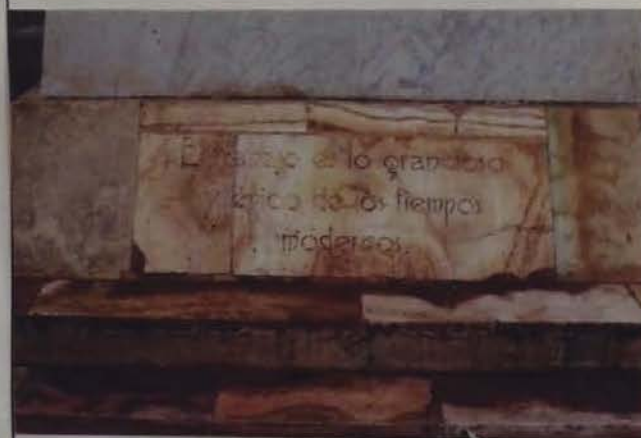
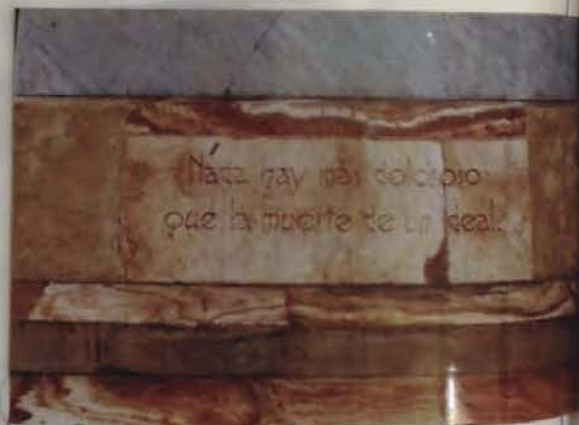
MATERIALES: Base en hormigón armado recubierto de mármol amarillo jaspeado.  
Pedestal en hormigón armado recubierto de mármol blanco.  
Placas de mármol en bajo relieve y otra en bronce.  
Estatua de bronce

ESTADO DE CONSERVACION E INTEGRIDAD: Poca alteración por acción de factores climáticos como agua lluvia y humedad.

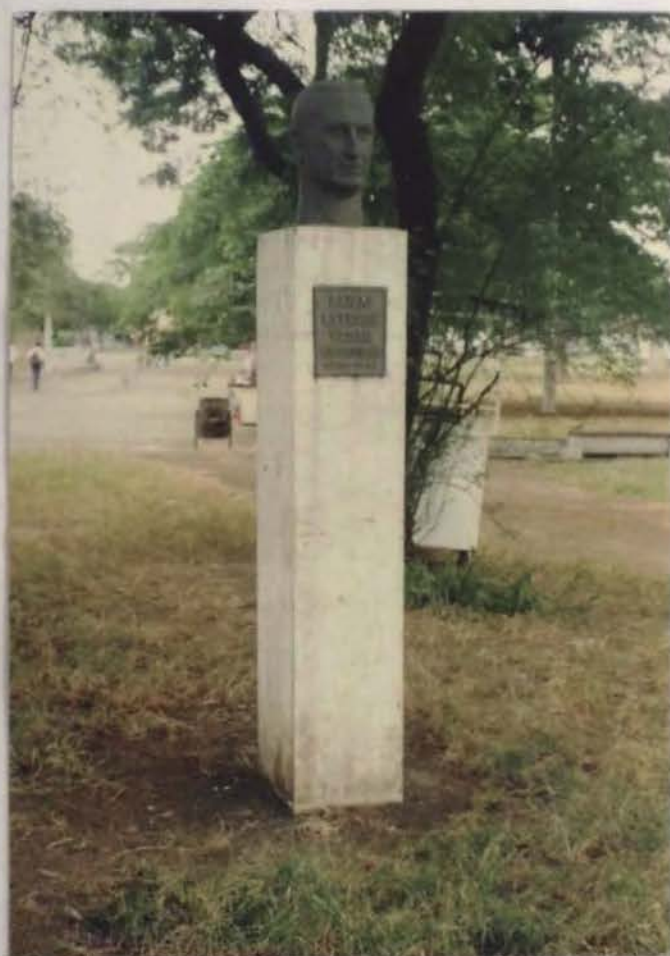
FOTOGRAFIA

Base y Pedestal en hormigón armado recubierto con paneles de marmol  
Busto en bronce  
Placa en Bronce

Por la falta de mantenimiento , la acción del clima se ve afectada en su exterior

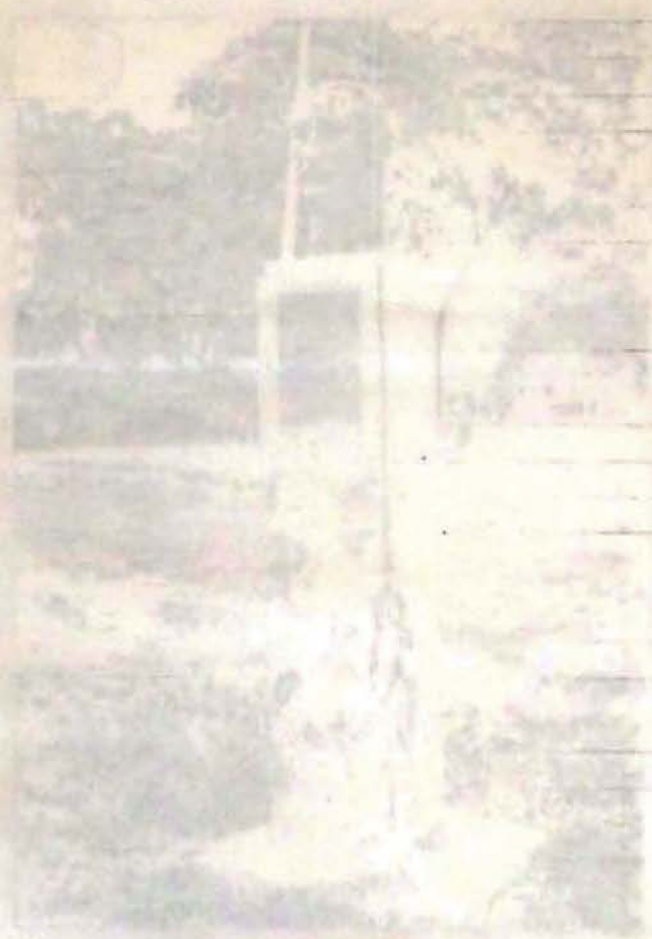
MATERIALES: Base y pedestal en hormigón armado con recubrimiento de mármol rosado  
Busto y placa de bronce

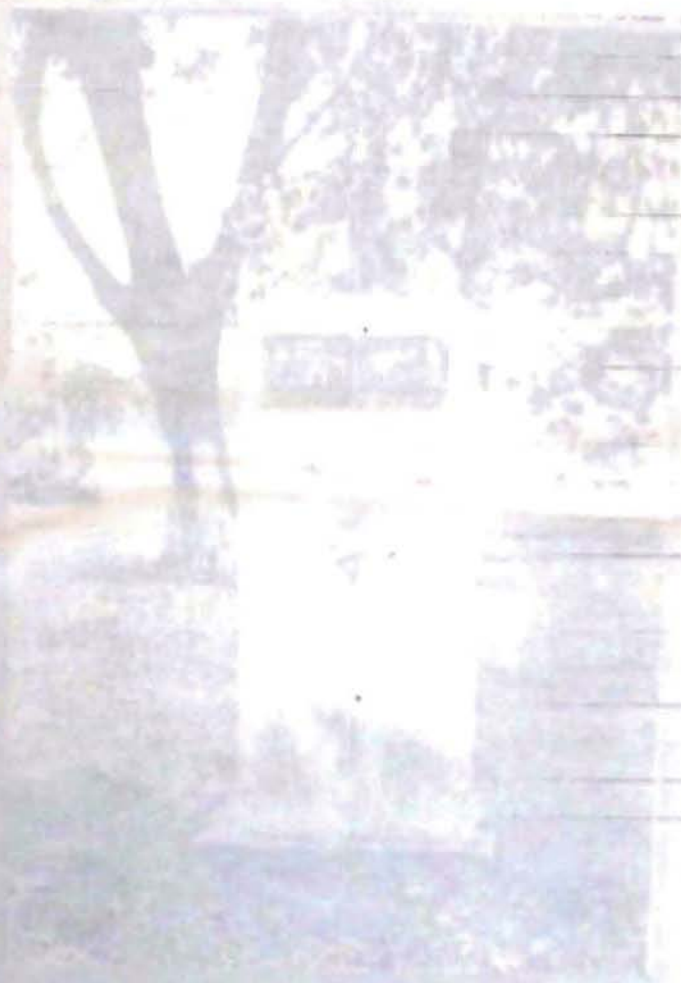
MATERIALES: Base y pedestal en hormigón armado  
Busto en hormigón

ESTADO DE CONSERVACIÓN E INTEGRIDAD: Falta de mantenimiento y la acción climática producen humedad y corrosión en los materiales, además de la existencia de grafitis

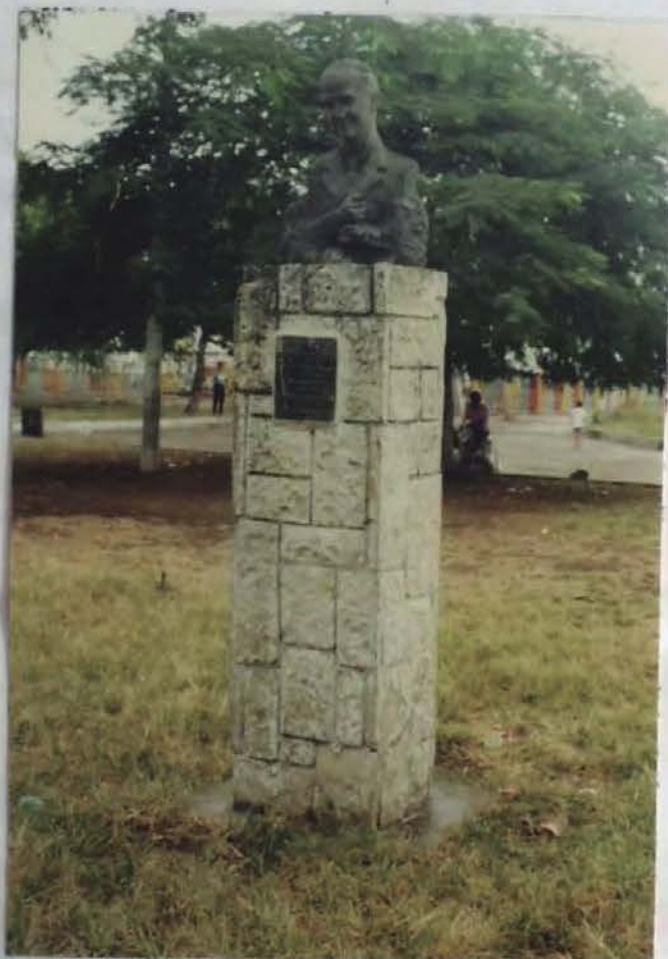
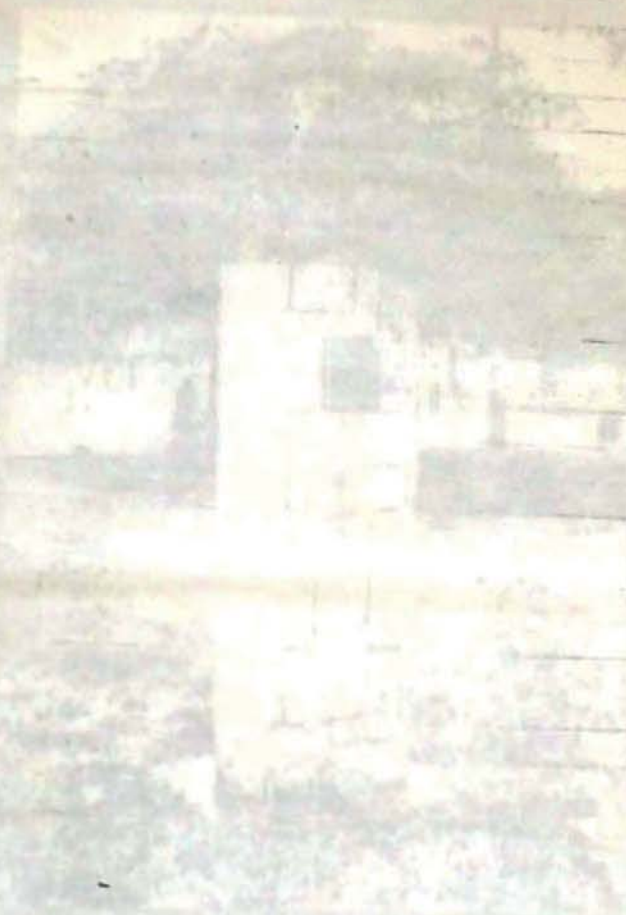
38

MATERIALES: Base y pedestal en hormigón recubierto de piedra.  
Busto hormigón armado.

ESTADO DE CONSERVACION E INTEGRIDAD: Falta de mantenimiento, vandalismo y acción del clima, destruyen el monumento paulatinamente.

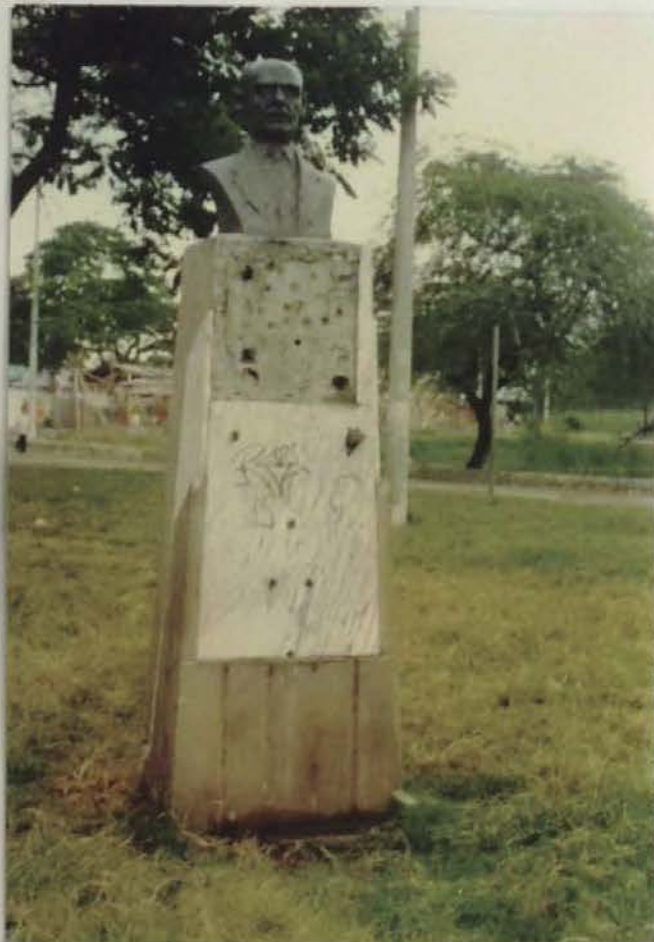
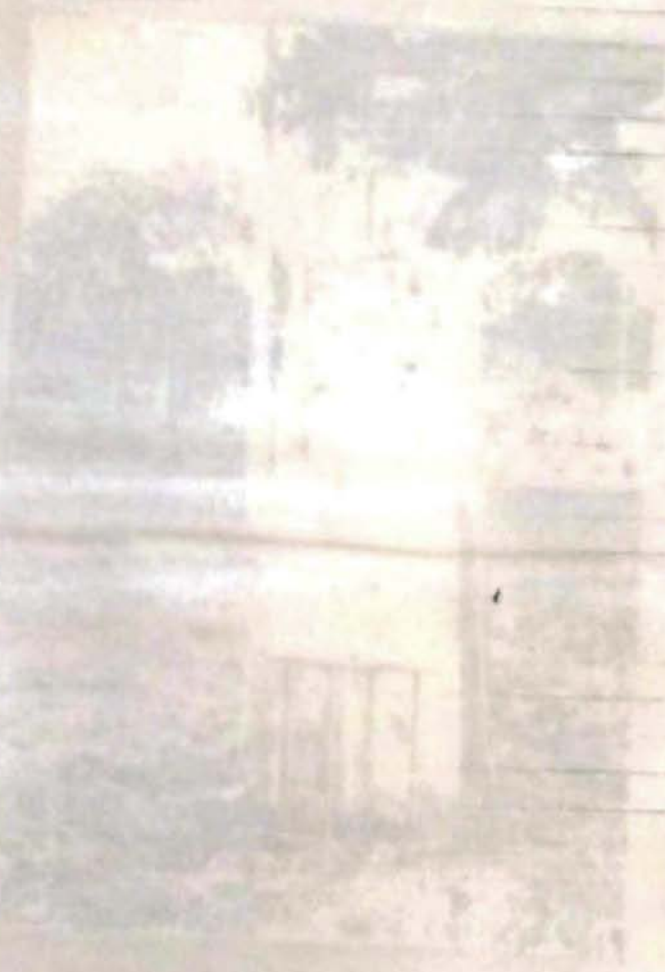
39

MATERIALES      Pedestal en hormigón  
                       Busto en hormigón

ESTADO DE CONSERVACION E INTEGRIDAD: El vandalismo y falta de mantenimiento destruyen el monumento paulatinamente y de manera drástica, por ello presenta faltantes de placas, parte del pedestal, etc.

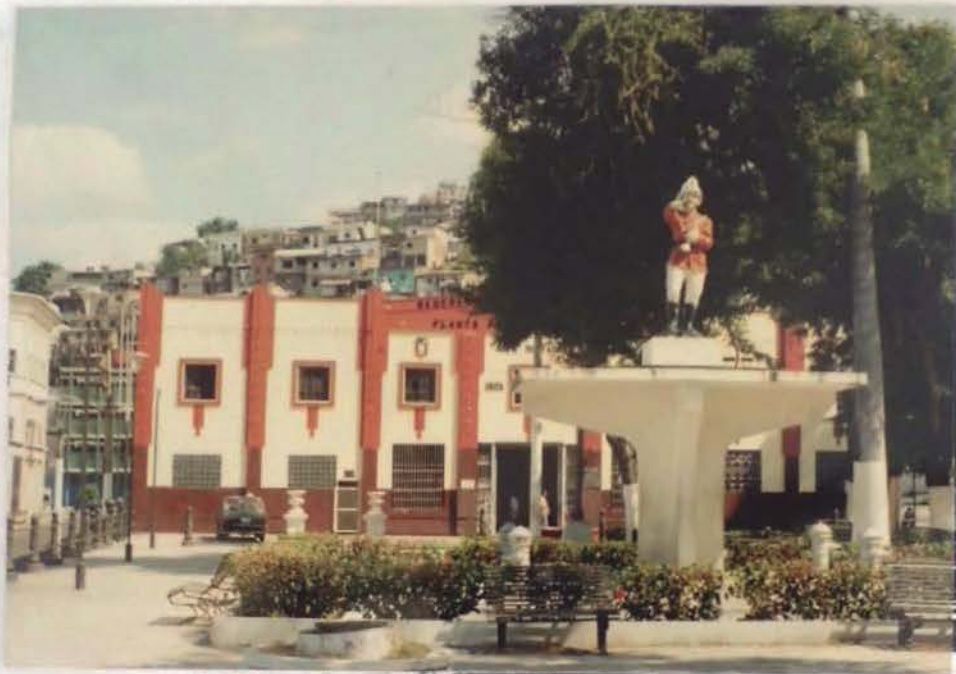
Estación de Bomberos ubicada junto a la Plaza Colón y La Planchada

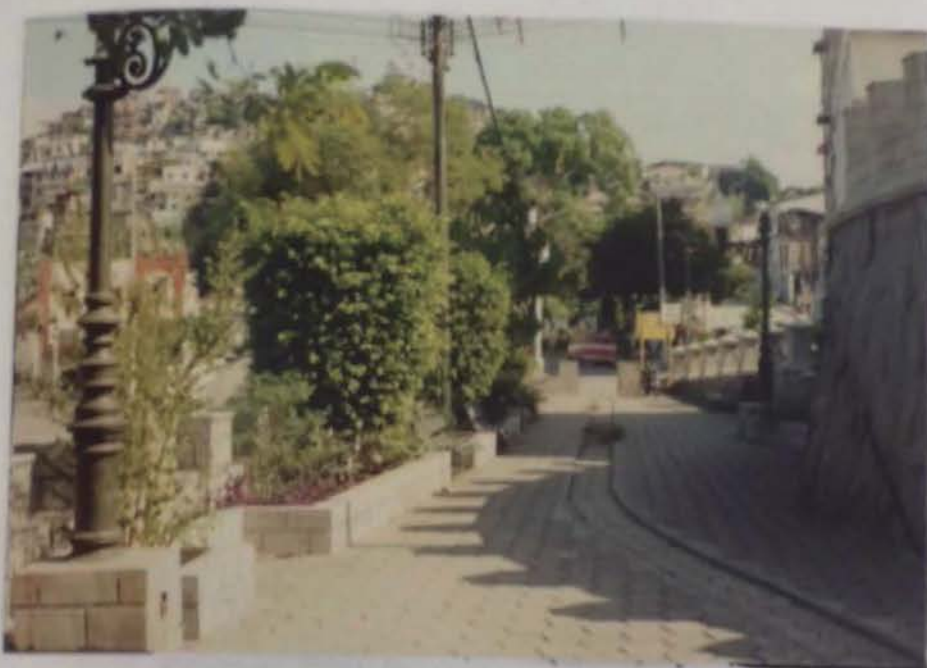
Compárese el ritmo óptico que marcan los elementos del cerramiento a la derecha - con lo desarmonizado de las jardineras de la izquierda -

Materiales, tubos y la profusión caótica del tendido eléctrico deben ser ordenados.

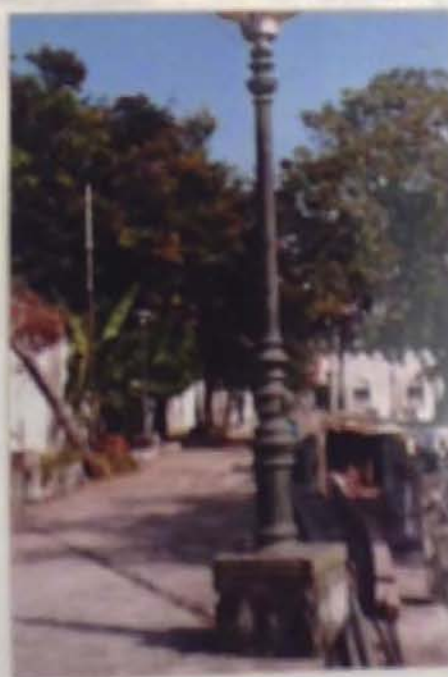
El diseño (en planta) de estas jardineras debe analizarse, no resulta beneficioso para la panorámica del paseo la serie de retrasamientos de planos. El tendido eléctrico es otro servicio para analizar.
