INSTITUTO NACIONAL DE PATRIMONIO CULTURAL

DEPARTAMENTO NACIONAL DE INVENTARIO BB. CC.

INVENTARIO DE PARQUES Y MONUMENTOS

1994

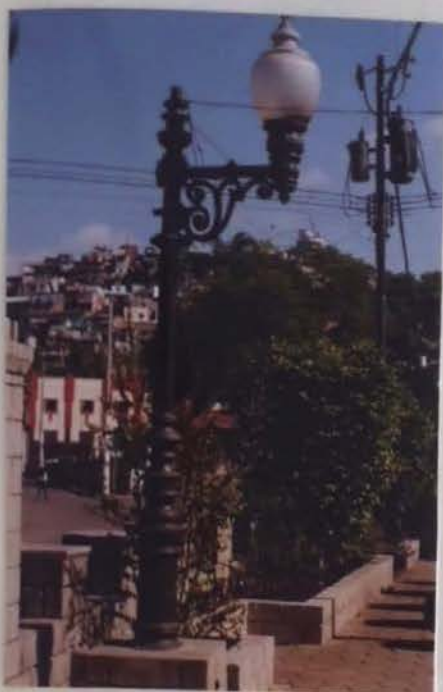
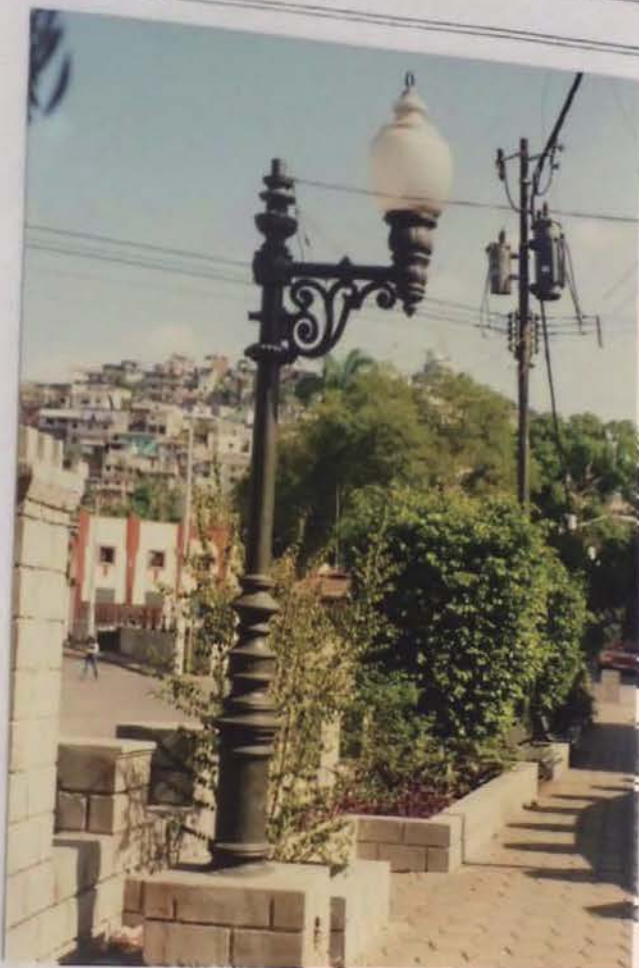
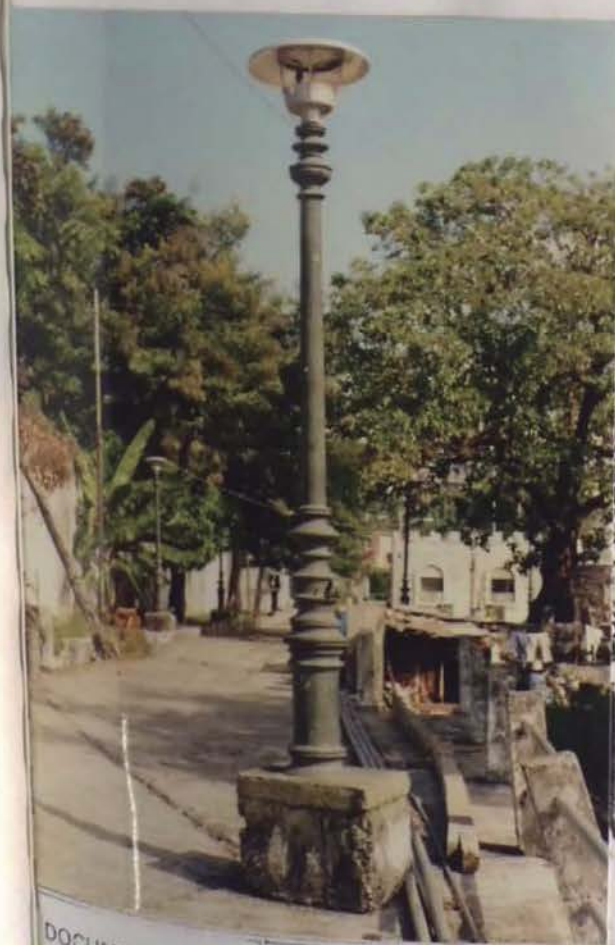
El diseño (en planta) de estas jardineras debe analizarse, no resulta beneficioso para la panorámica del paseo la serie de retrasamientos de planos. El tendido eléctrico es otro servicio para analizar.

Las luminarias tan hermosamente trabajadas deben ser aprovechadas de mejor manera.

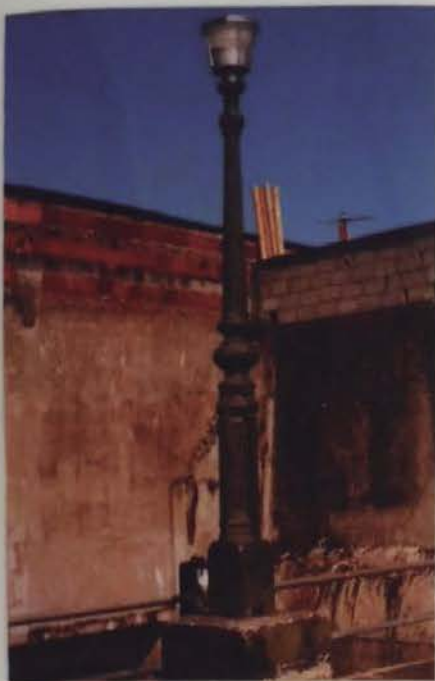
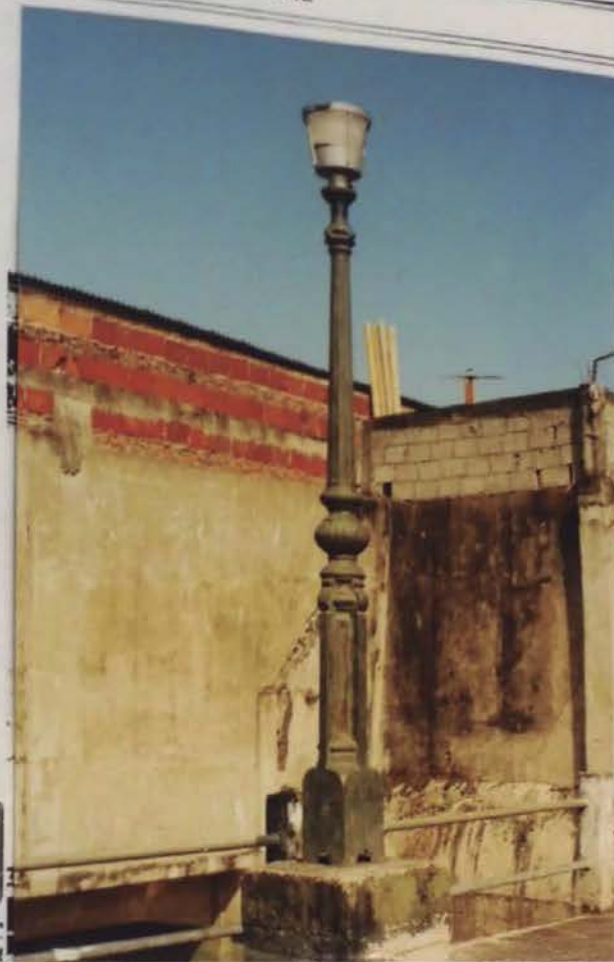
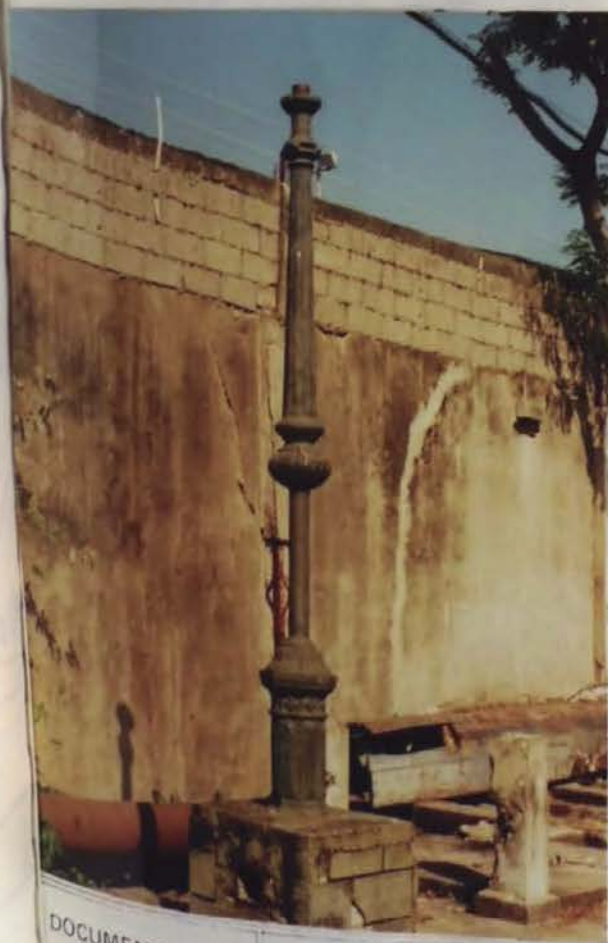
Hermosas luminarias, testimonio de una época donde la elegancia y el refinamiento lucieron todo su esplendor, aquí relegadas a ubicaciones absurdas.

Terramientos tan pobres no pueden servir de telón de fondo para luminarias de estética forma.

Deben ser rescatadas tanto a nivel funcional, como ubicarlas en lugares propios para su lucimiento.

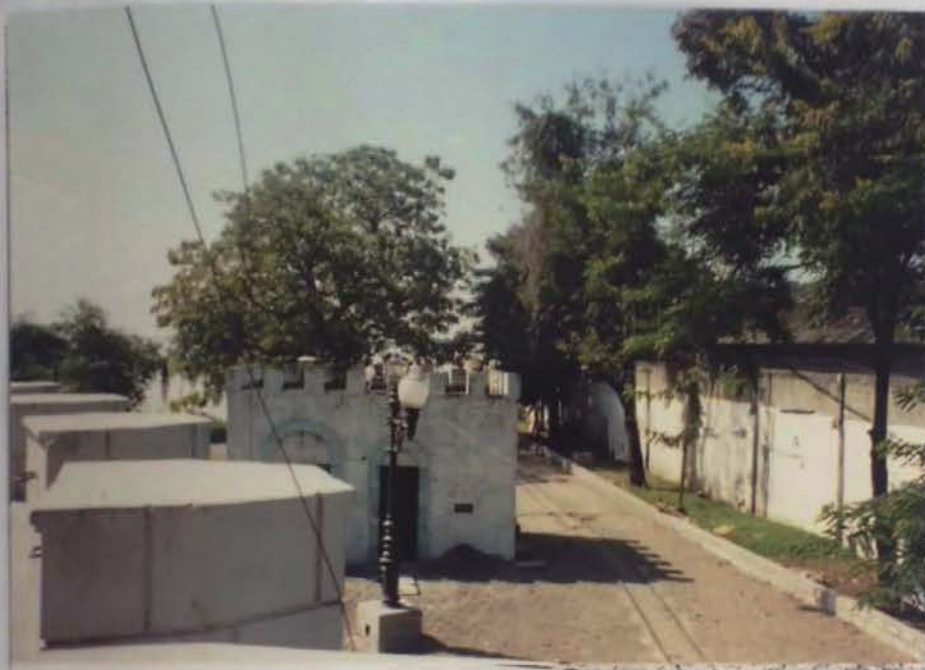
Cables de diferente servicio, luminarias rotas, jardines descuidados, cerramientos en fin, ameritan ser analizados en un contexto muy vasto con el objeto de que la ciudad luzca armónica, estética.

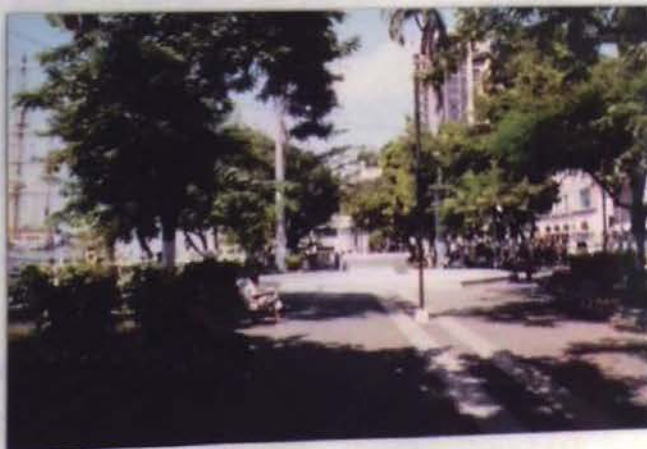
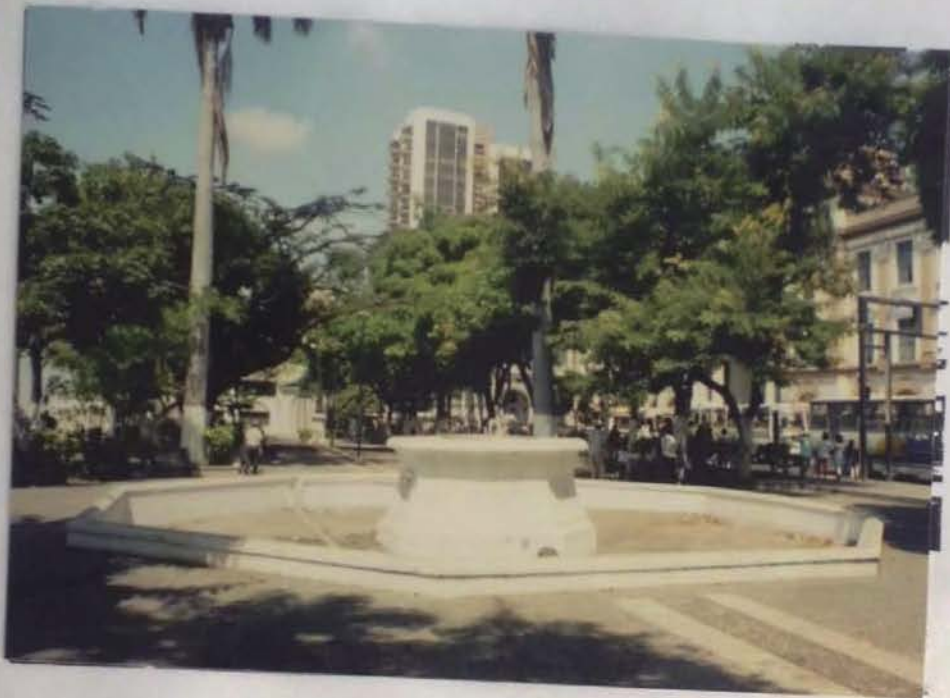
Otra fuente que no presta el servicio requerido, elementos de hierro mal utilizados, observamos que deben ser reemplazados, para mejorar la presencia y servicio de una ciudad.

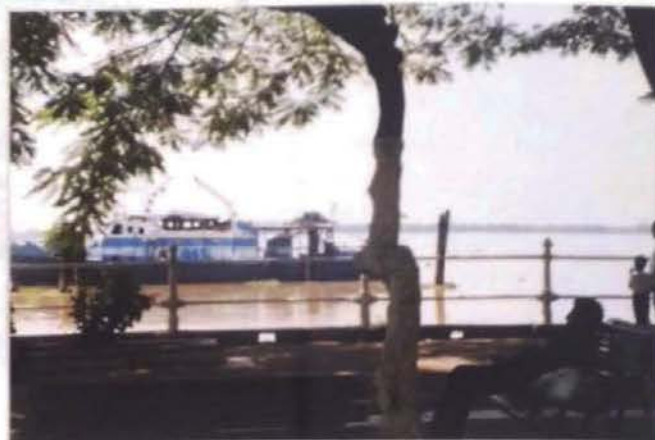
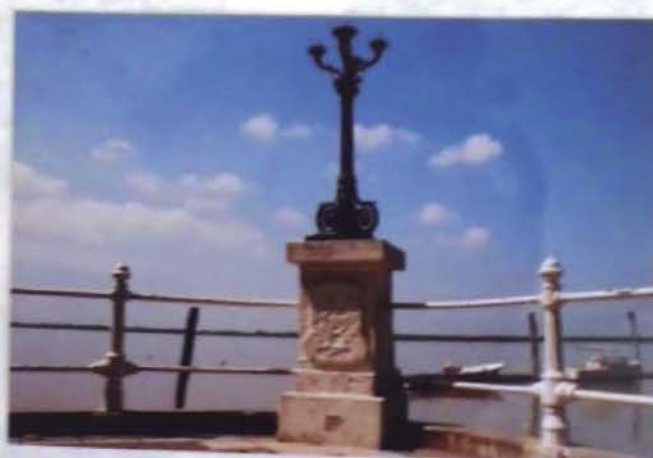
Los parantes de pasamanos son de gran valor estético, sin embargo requieren una restauración que les devuelva su autenticidad.

La luminaria un ejemplo típico del Art Deco y del Art Nouveau, ha sido víctima del irrespeto ciudadano.

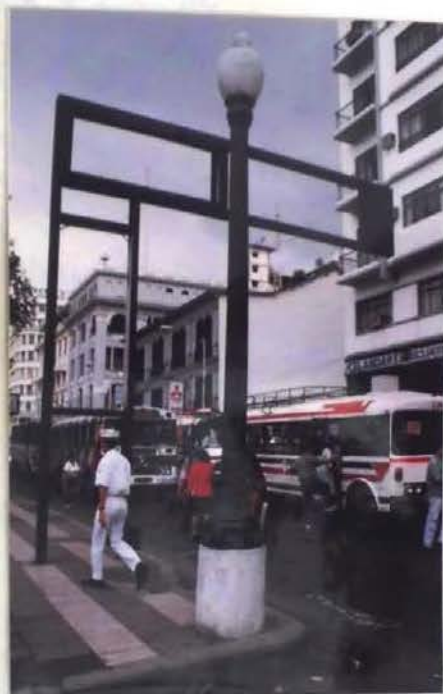
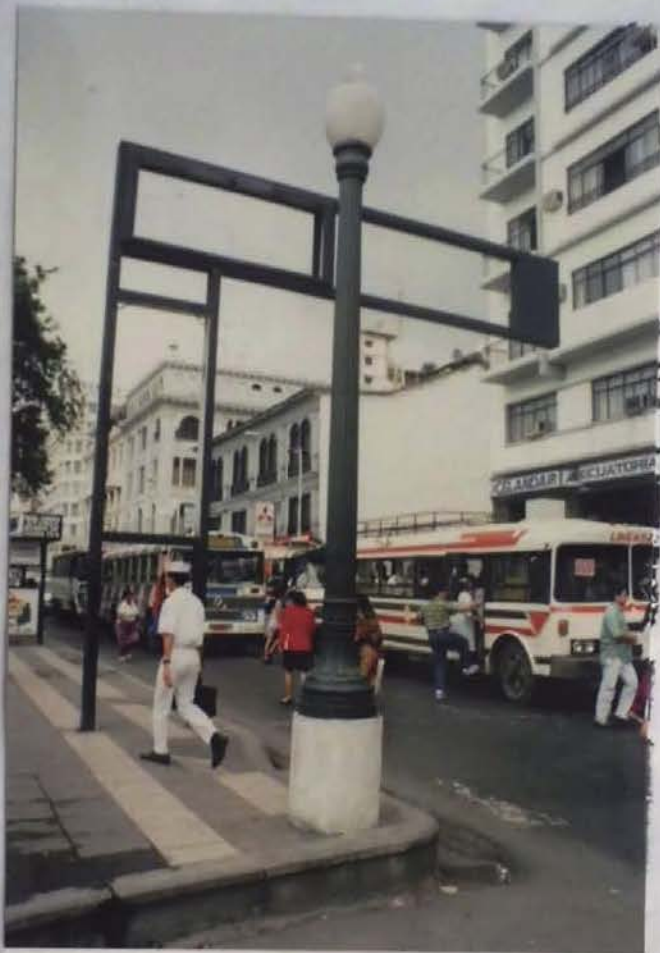
Elemento de iluminación en uso en la época del Int. Mayor, utilizado

Vale señalar que estos elementos urbanos, restan importantes al conjunto, todo el

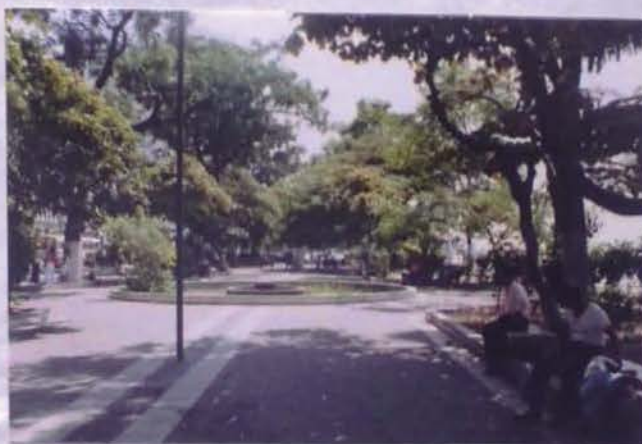
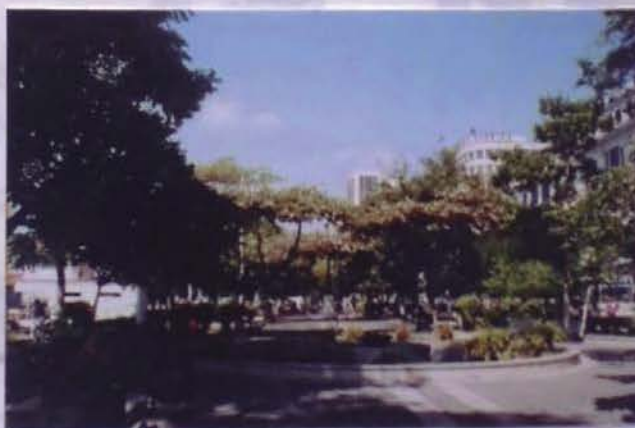
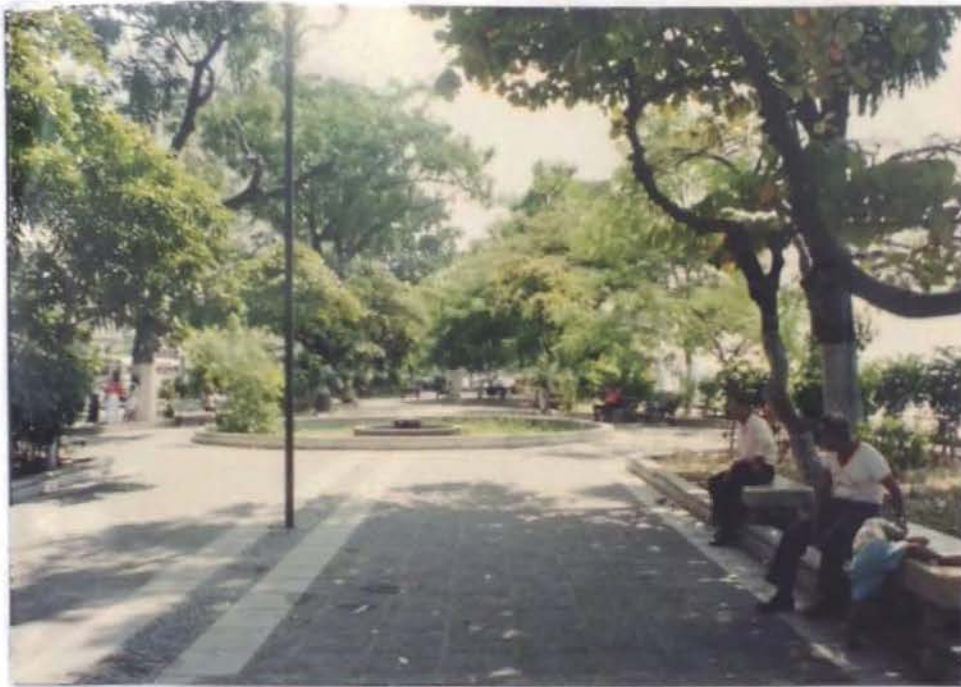
El comentario anterior se hace extensivo a estas fotografías.

Vale recalcar en que algunos elementos, bancas, tarros de recolección, casetas, pilas, bordes, que deben ser reubicados y tratados con un criterio estético.

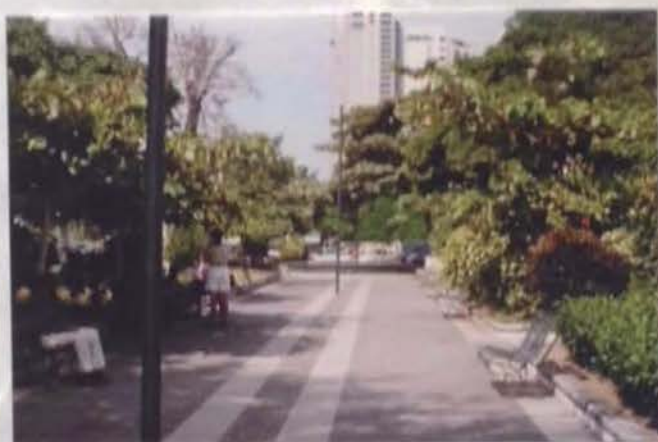
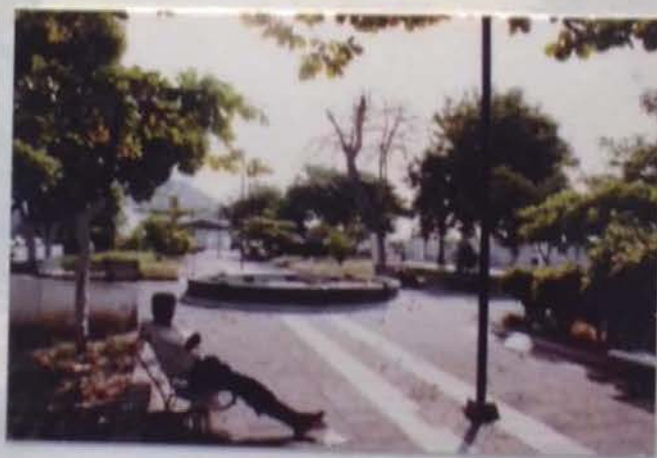
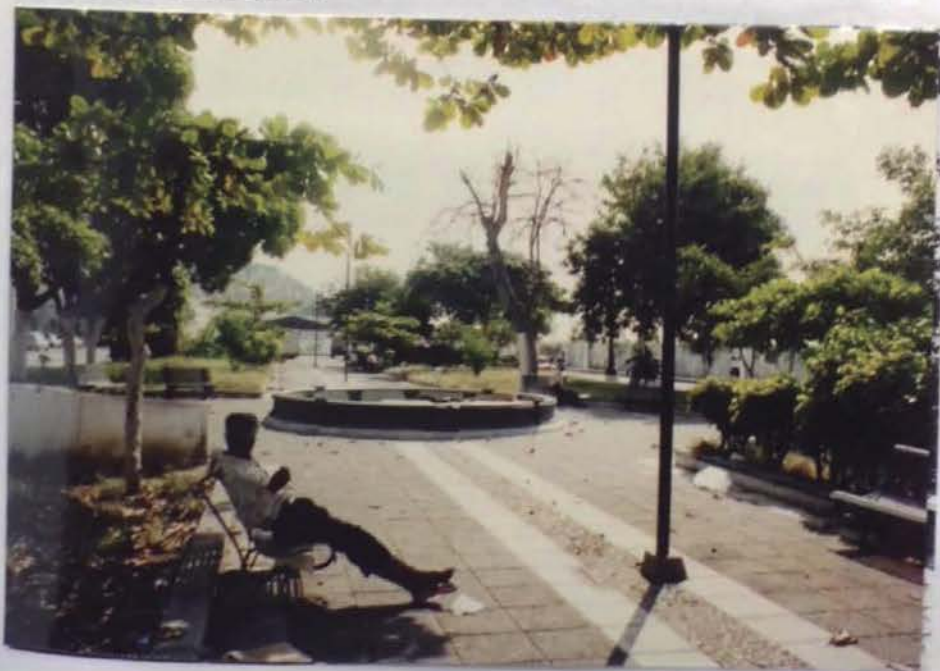
Las fotos permiten apreciar el colorido y la sombra reconfortante que brinda.

También se aprecia el nivel de descuido en el engramado, algunos árboles descuidados así como la pila central. En fin, algunas mejoras hay que realizar con un criterio más estético y funcional.

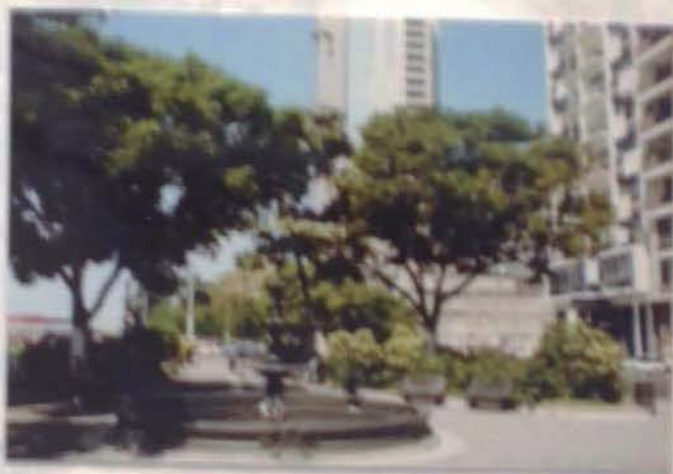
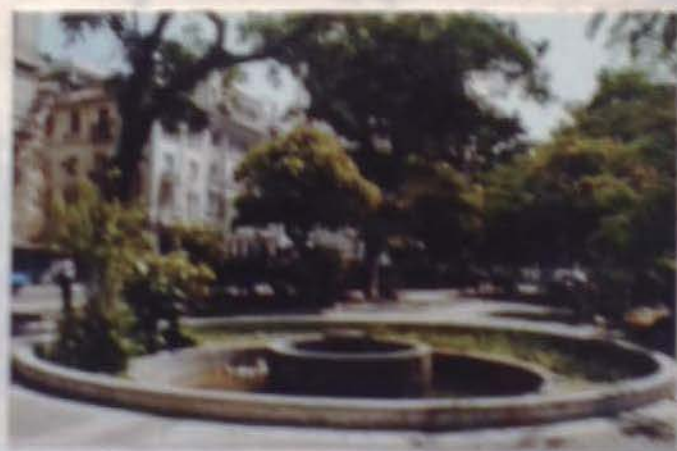
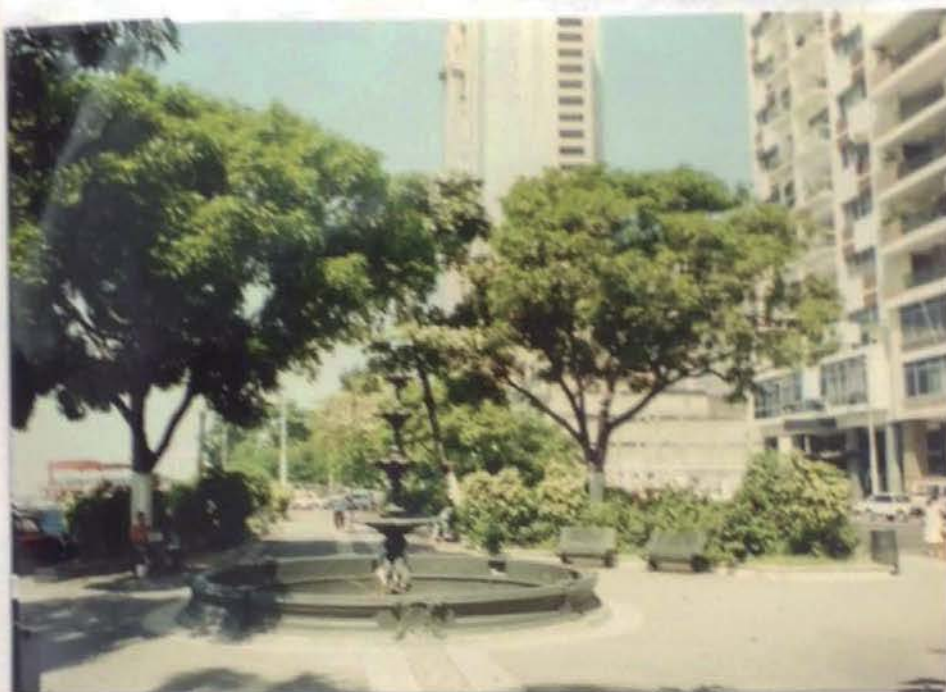
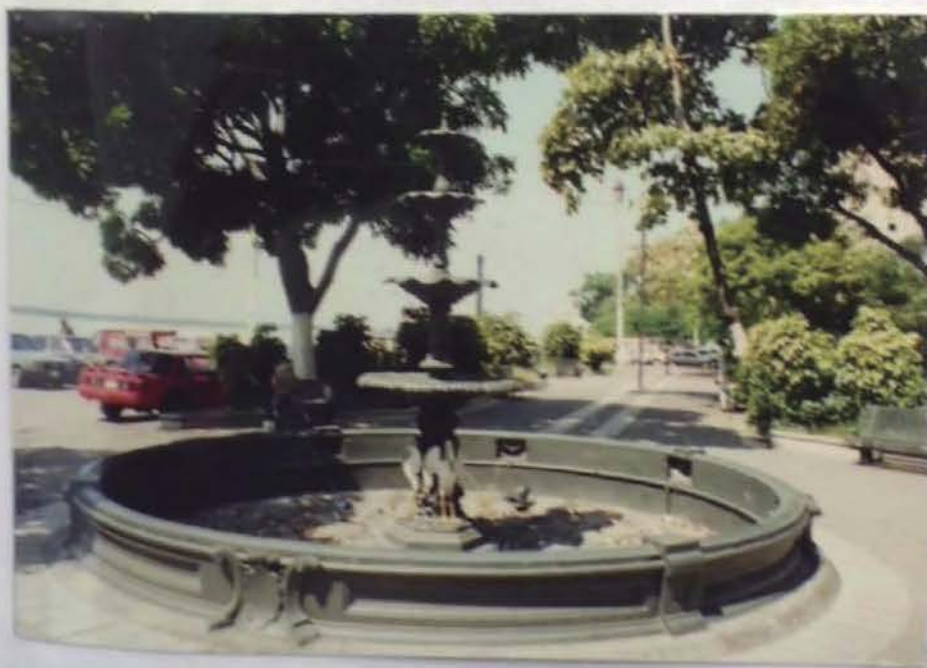
Hermosa fuente muy decorada que no presta el servicio para el que fue construido.

Un rediseño del espacio, alejará a parqueaderos y otros elementos que se contraponen a la tranquilidad que debe reinar en el parque.

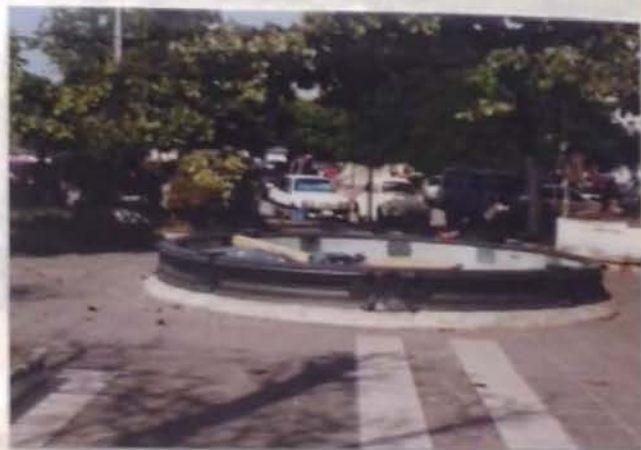
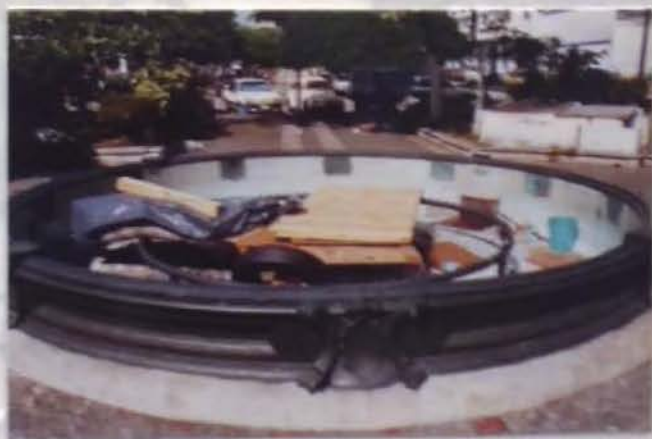
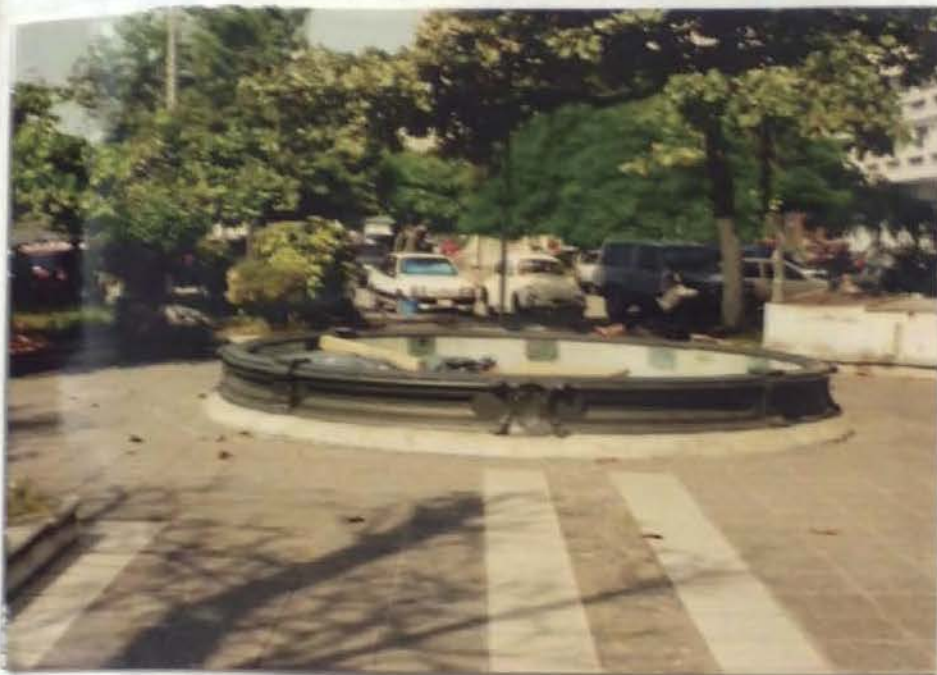
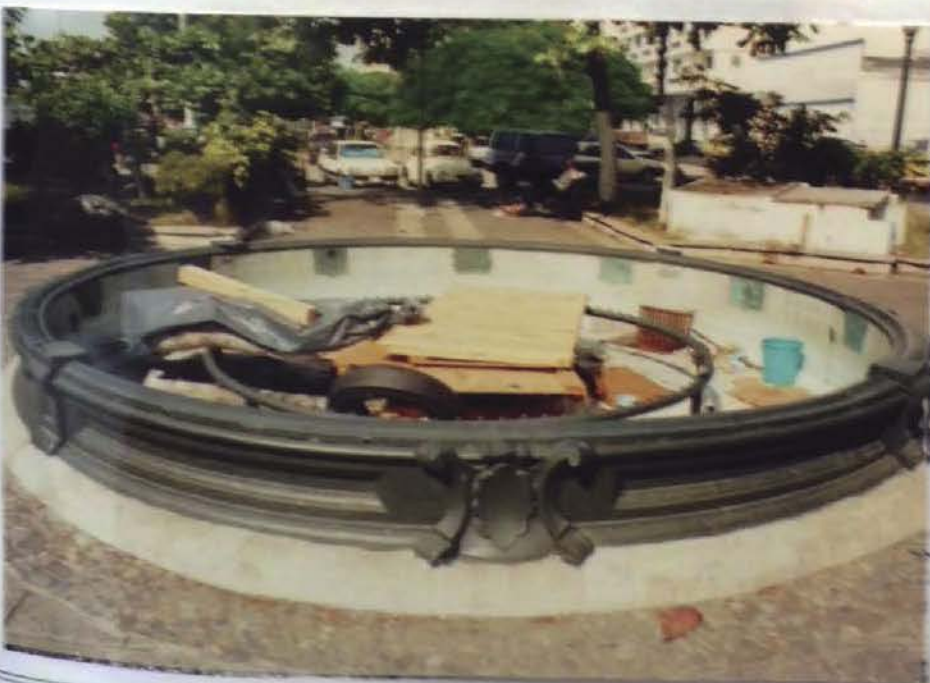
La ciudadanía espera que estas fuentes y su refrescante servicio pronto estén funcionando y que no vuelvan a caer en el descuido.

Los casetones a la dercha, deben ser reubicados, tal vez bajo tierra, con el objeto de tener limpieza en el panorama del parque.

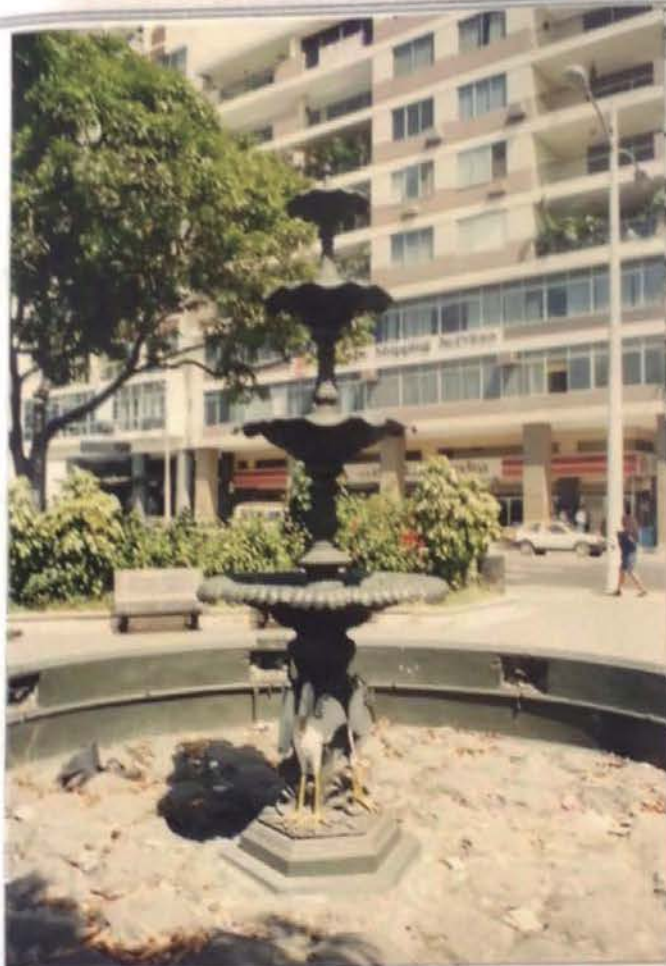
Detalle de la pileta que permite apreciar el estado de abandono en que se encuentra. Siendo necesaria su recuperación.

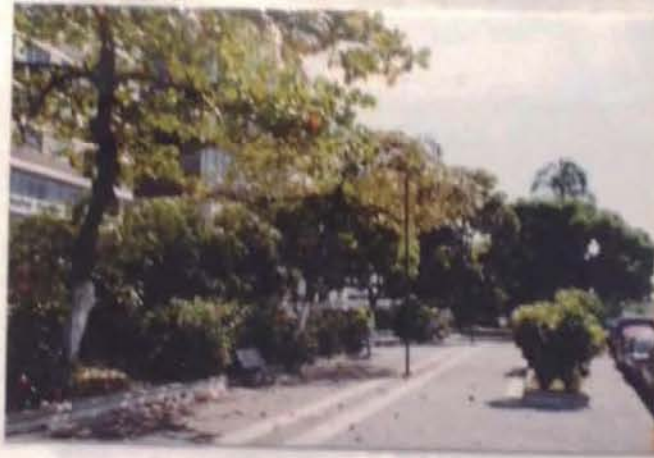
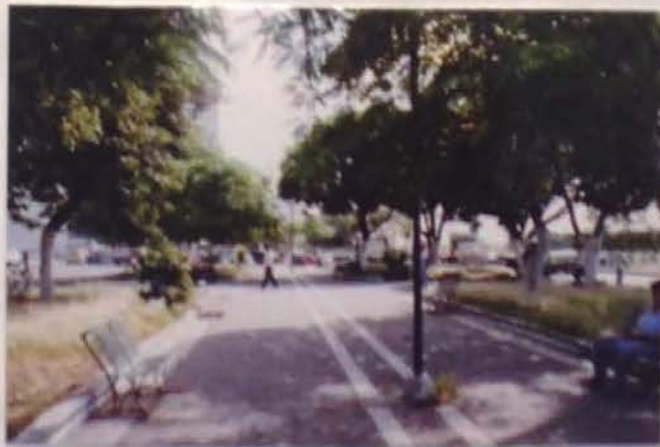
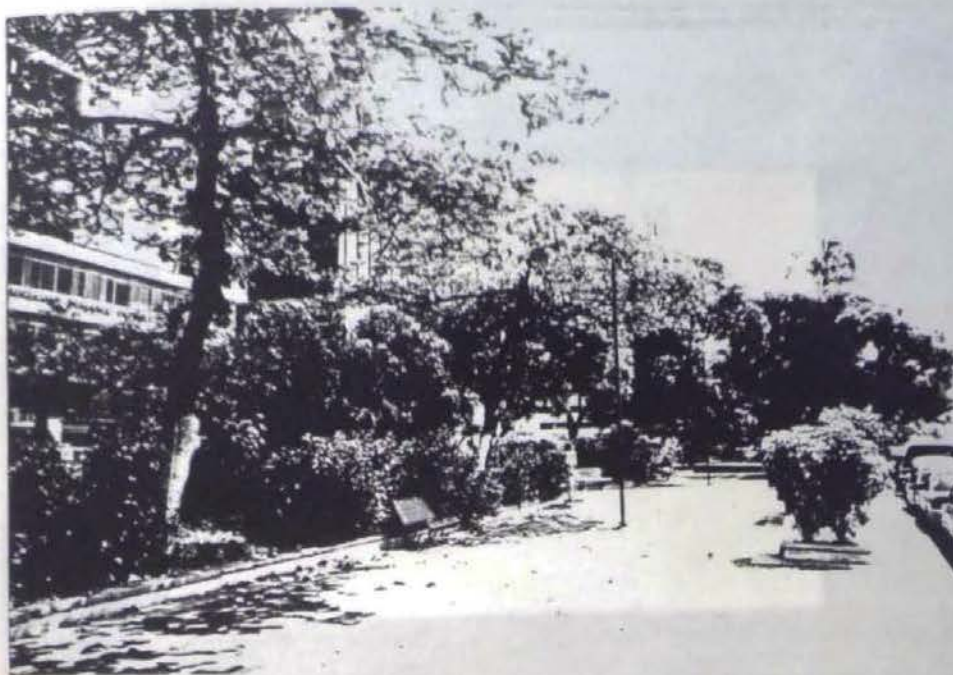
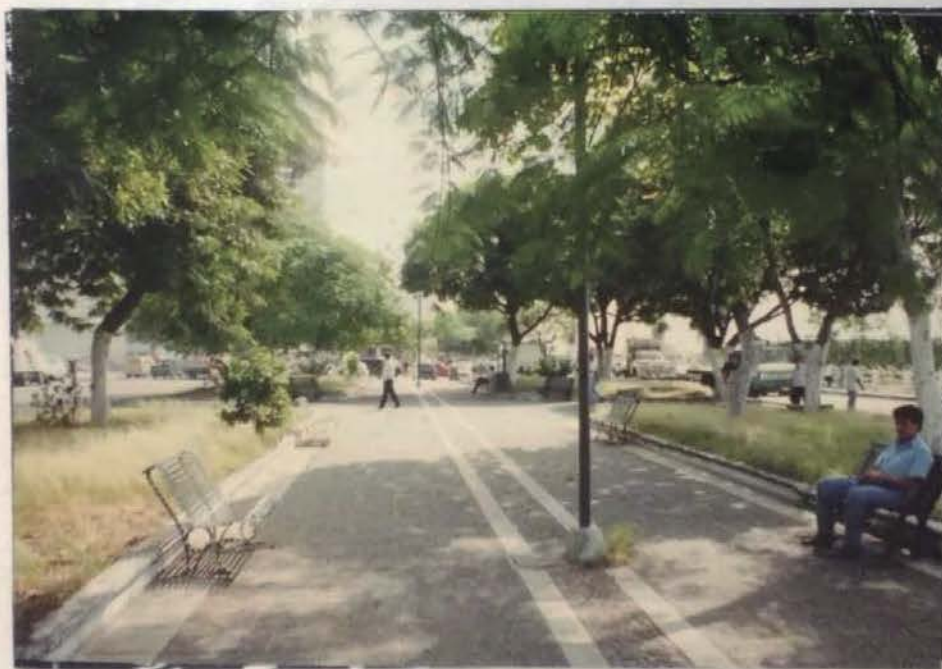
Sobre imágenes similares ya se comentó. Pero observese bancas muy aisladas, luminarias muy oscuras, etc. pero son elementos a los cuales se los puede reubicar.

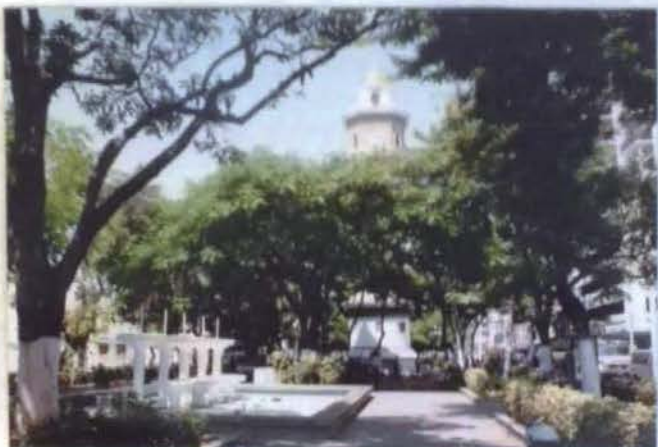
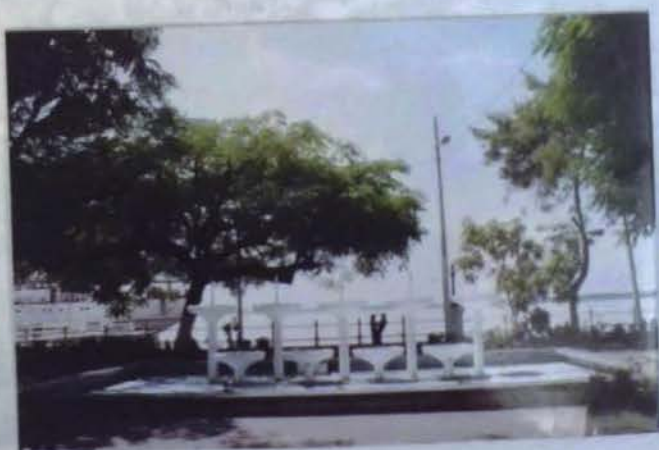
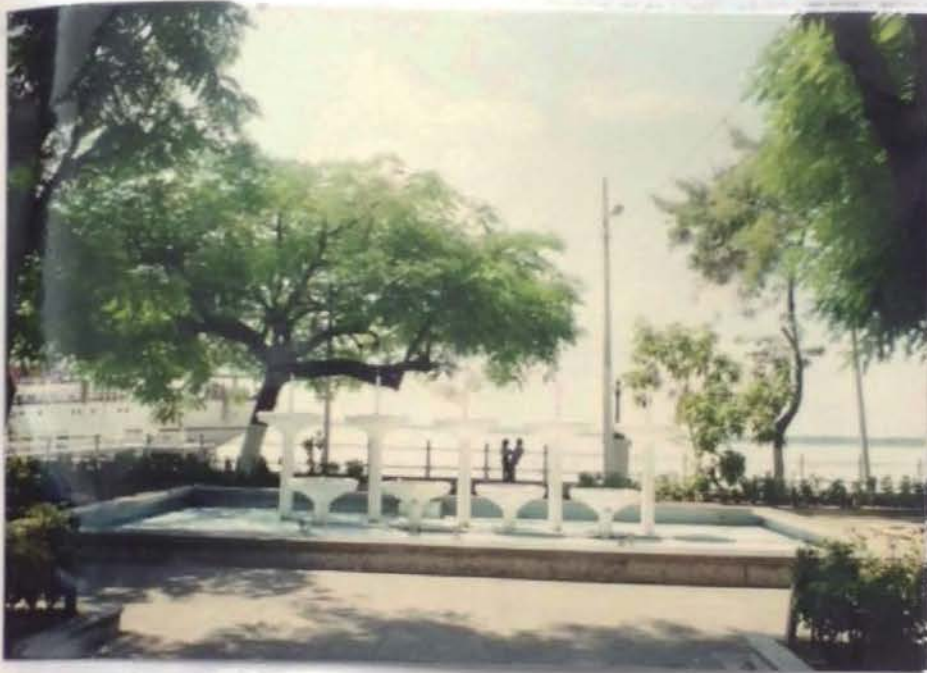
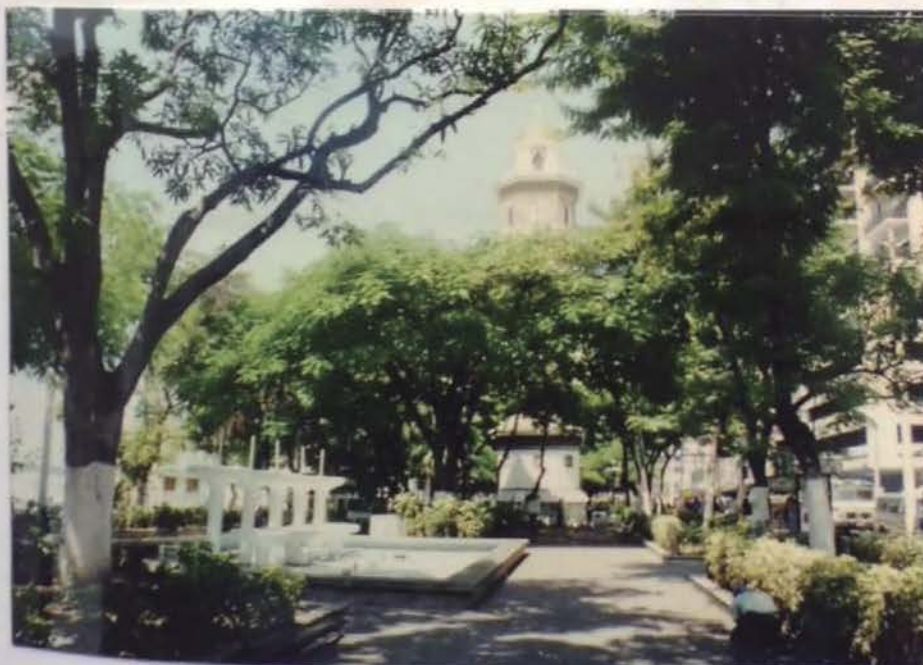
Lo dicho anteriormente, muchos elementos no prestan su servicio, otros como postes de luz no tienen una ubicación estética.

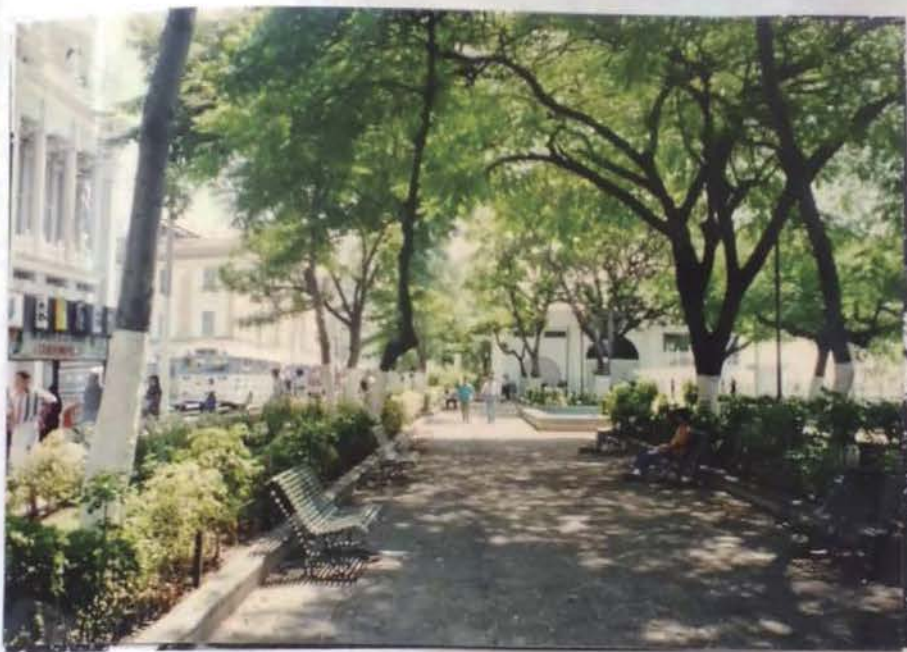
Vista del Malecón Simón Bolívar, con su riqueza vegetativa al fondo se puede apreciar una pileta que no está en funcionamiento, que debe ser rescatada.

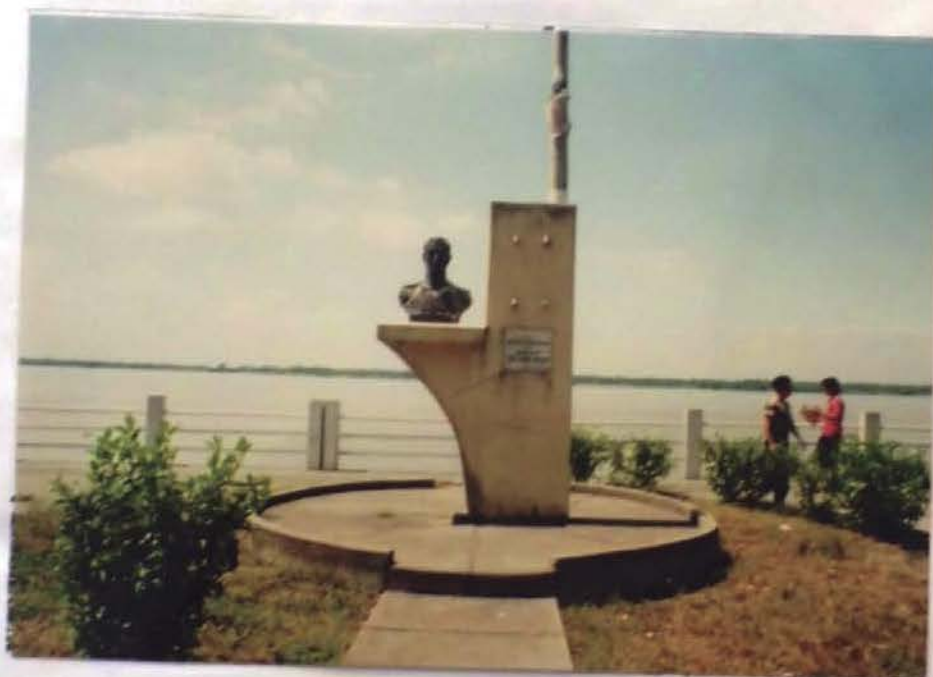
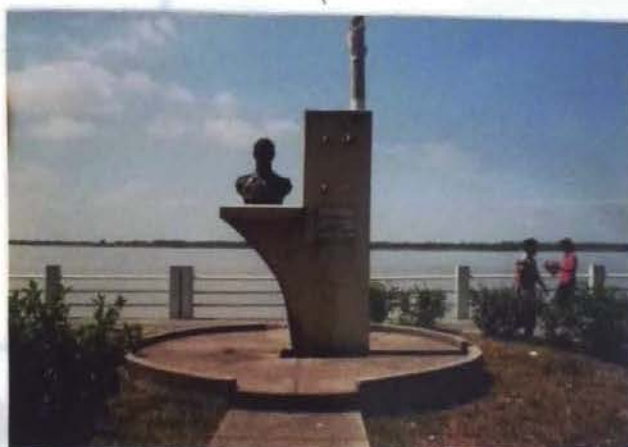
MATERIALES: Base y pedestal en hormigón armado  
Busto en bronce

BUENO [x]

Una base circular y un pedestal rectangular sobre el cual está el busto del Almirante Brown y una asta.

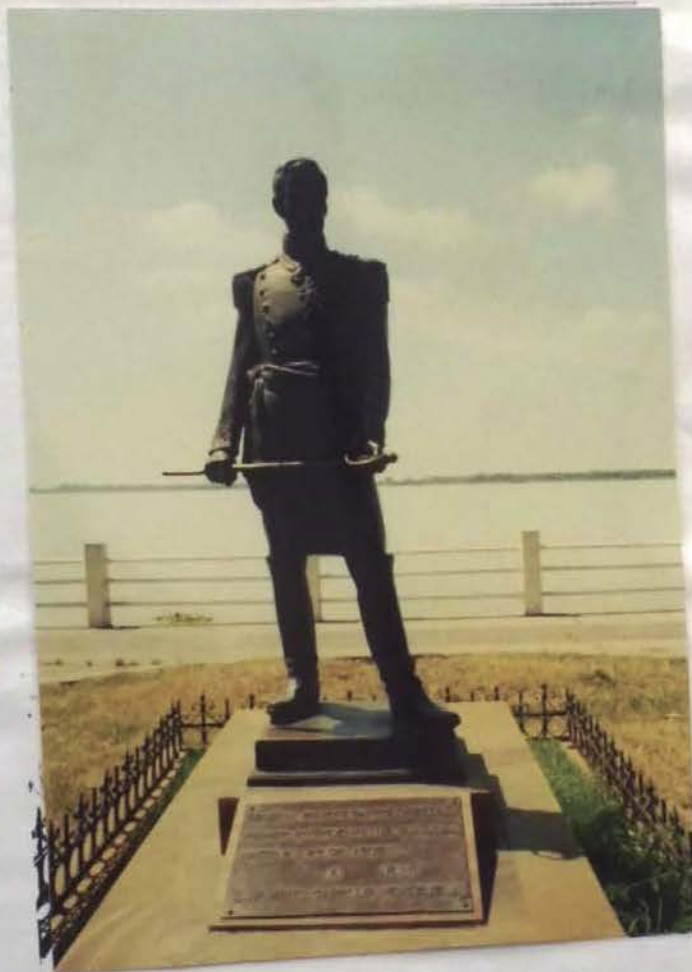
NOMBRE: Monumento a Bartolome Saloom

MATERIALES: Base en mármol y bronce  
Escultura en bronce

BUENO [x]

DESCRIPCION GENERAL: Escultura de cuerpo entero representa al general en Jefe Bartolome Saloom con su uniforme militar y sable en sus manos.  
La base rectangular se encuentra enmarcada por un pequeño jardín.

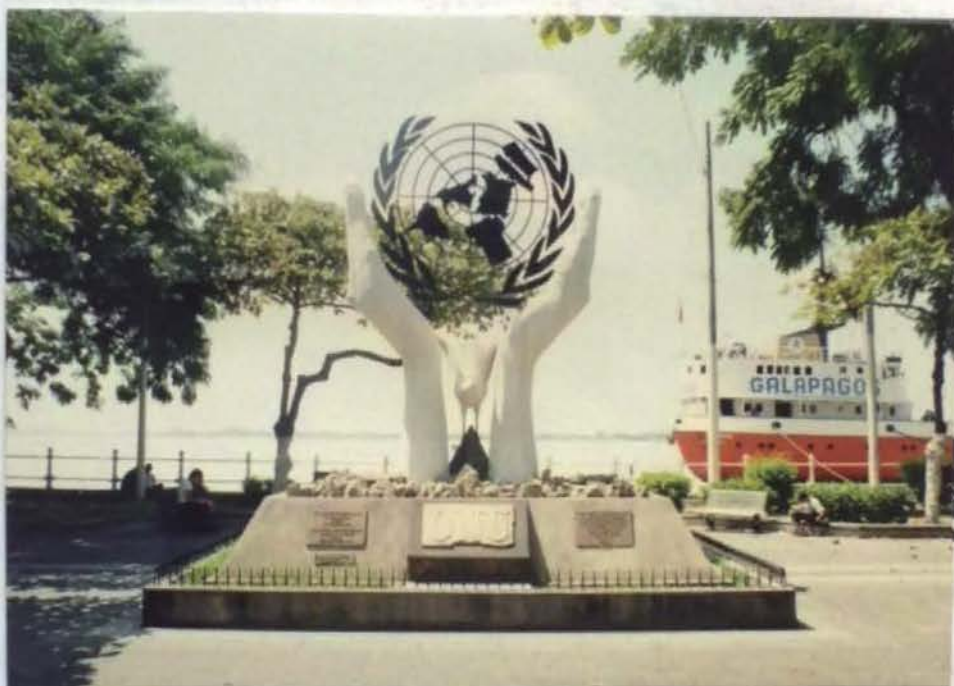
46.EU.94.47

MATERIALES: Base y pedestal en hormigón armado recubierto de granito  
Escultura en hormigón y bronce  
Placa de bronce

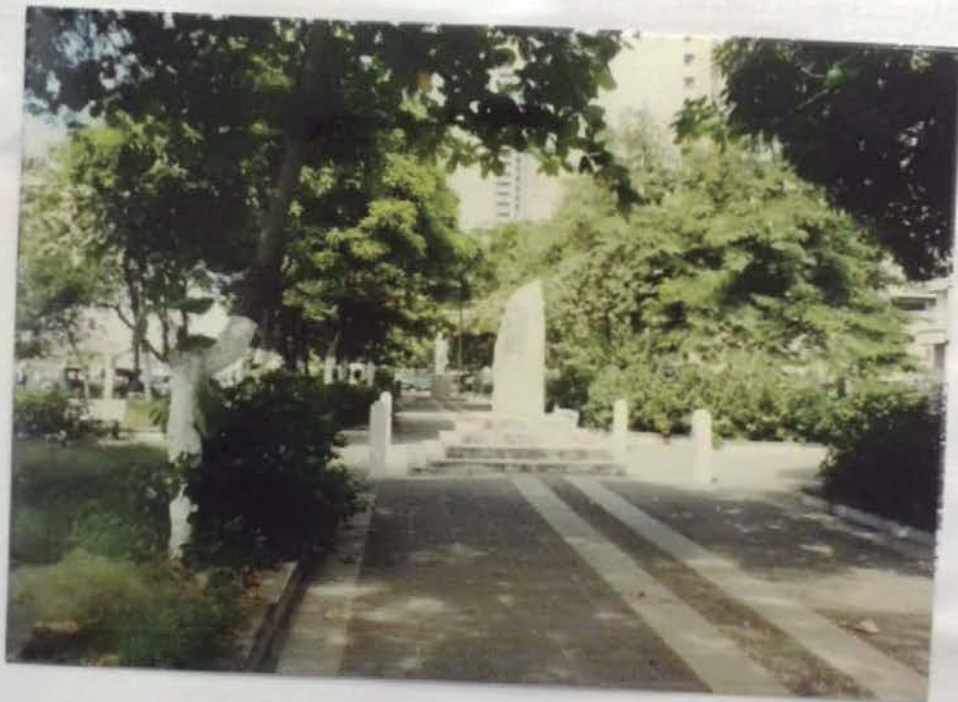
4G.EU.94.50

MATERIALES Base escalonada en piedra y granito.  
Monolito en piedra.  
Placas en bronce.

BUENO ☒

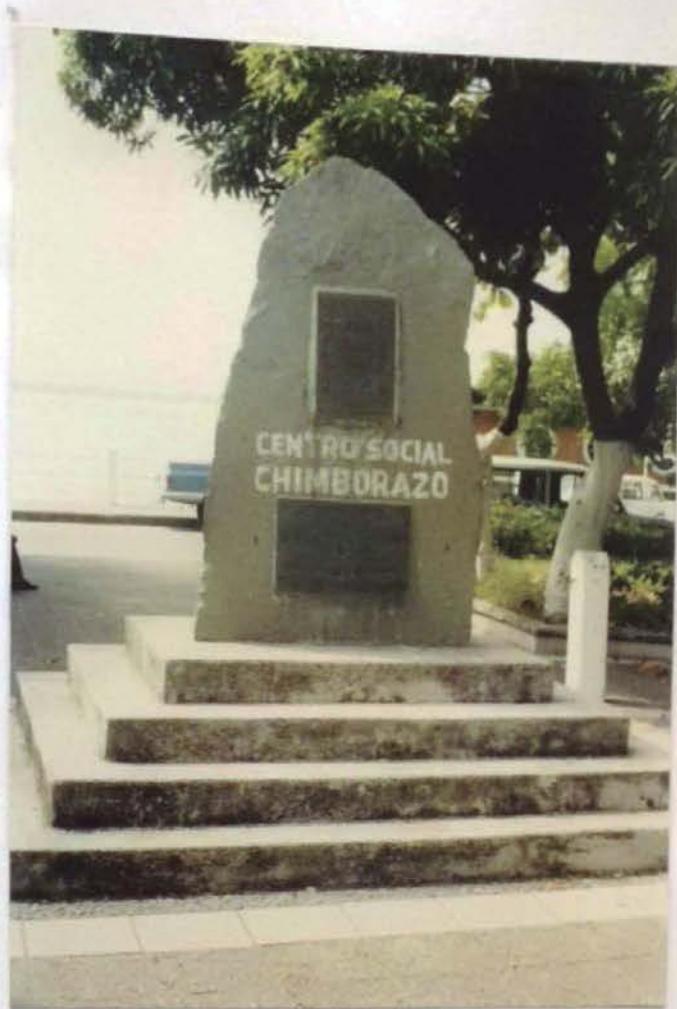
A lo largo de la historia de la humanidad, los monolitos siempre fueron utilizados como elementos simbólicos y conmemorativos, la forma y natural expresión del material vincula al hombre con su raíz original.

Aquí un basamento escalonado lo soporta. Quizás un tratamiento del mismo, lo haría lucir de mejor manera.
