INSTITUTO NACIONAL DE PATRIMONIO CULTURAL

DEPARTAMENTO NACIONAL DE INVENTARIO BB. CC.

INVENTARIO DE PARQUES Y MONUMENTOS

1994

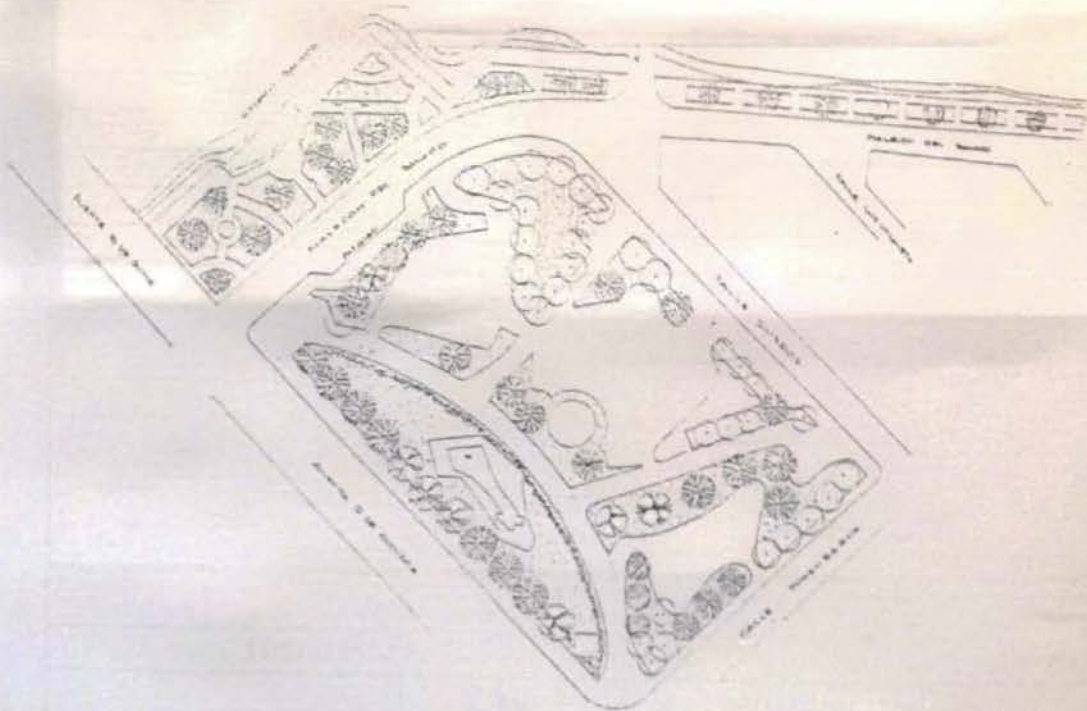
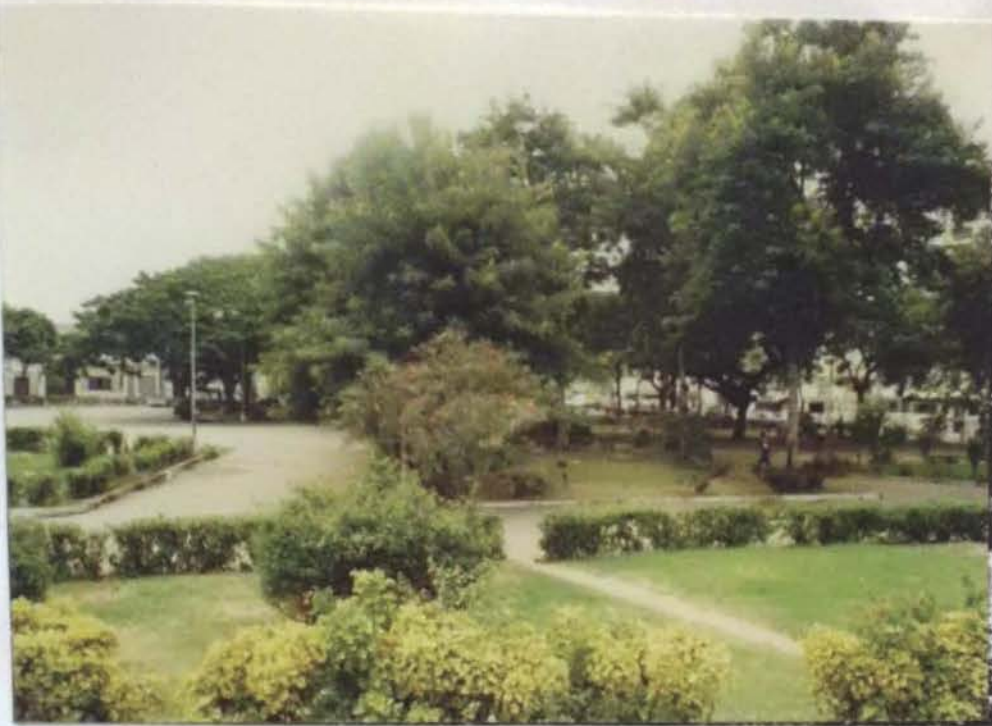
Vistas Generales del Parque Guayaquil

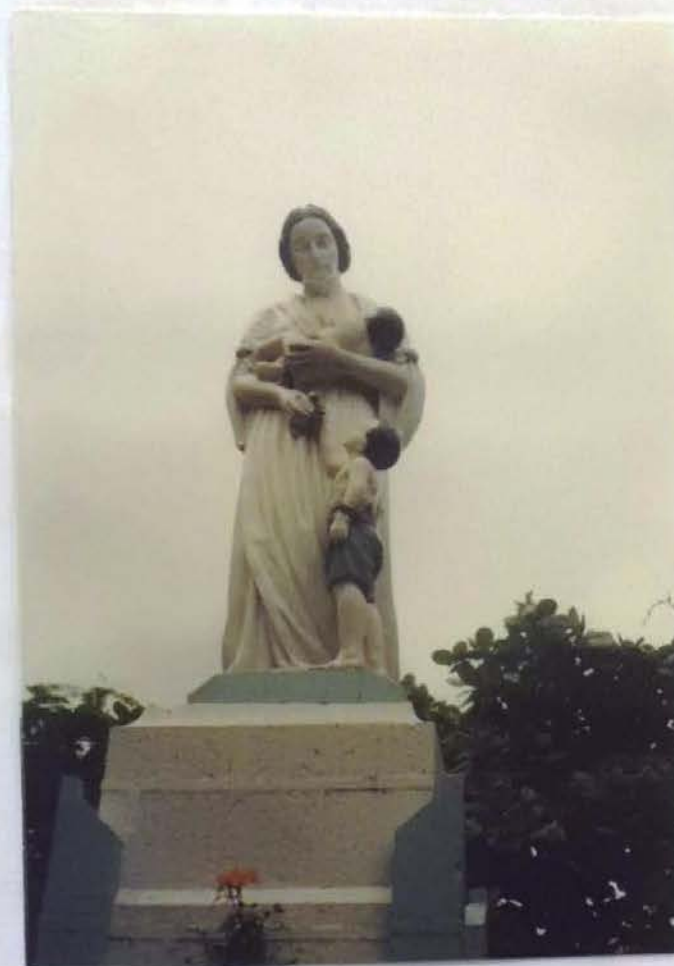
54

Base y pedestal en hormigón armado que semeja a piedra.  
Estatua y escultura de yeso.

REGULAR ☒

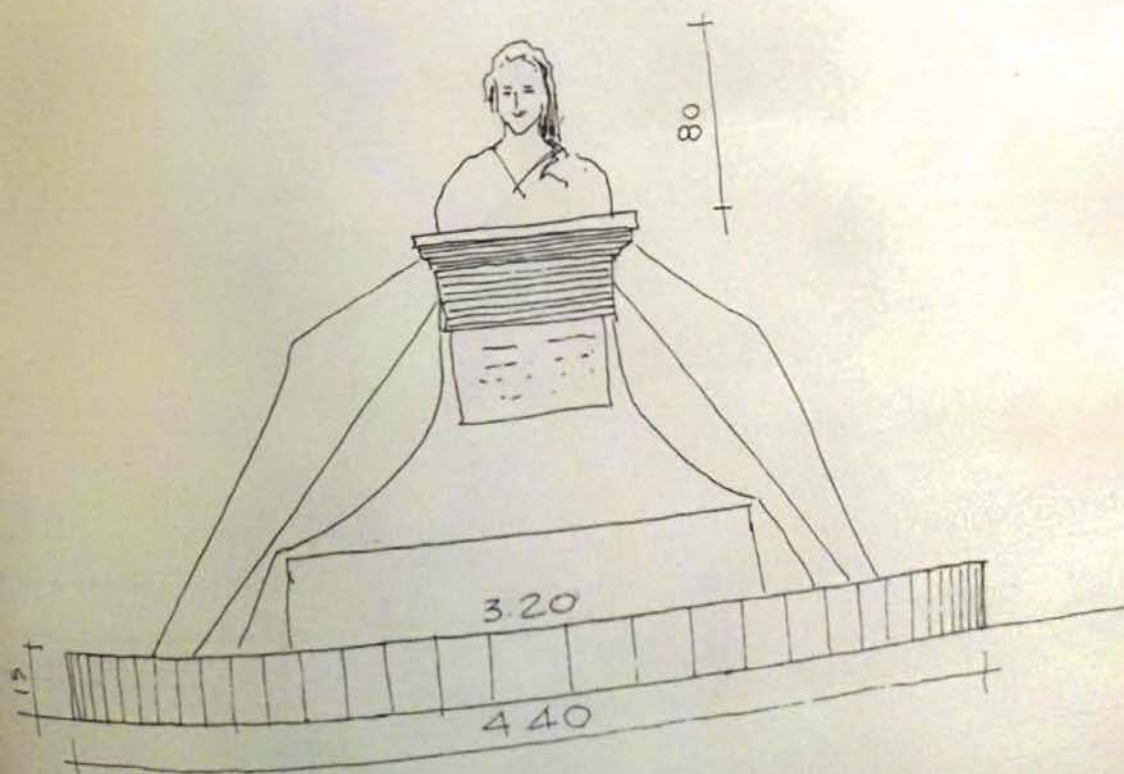
Ubicado dentro del área del parque, se erige este monumento cuyo pedestal de forma trapezoidal que nace de una base circular ajardinada, sostiene el bronce de Manuel Sáenz, en torno a este se desarrolla los jardines y vegetación del parque.

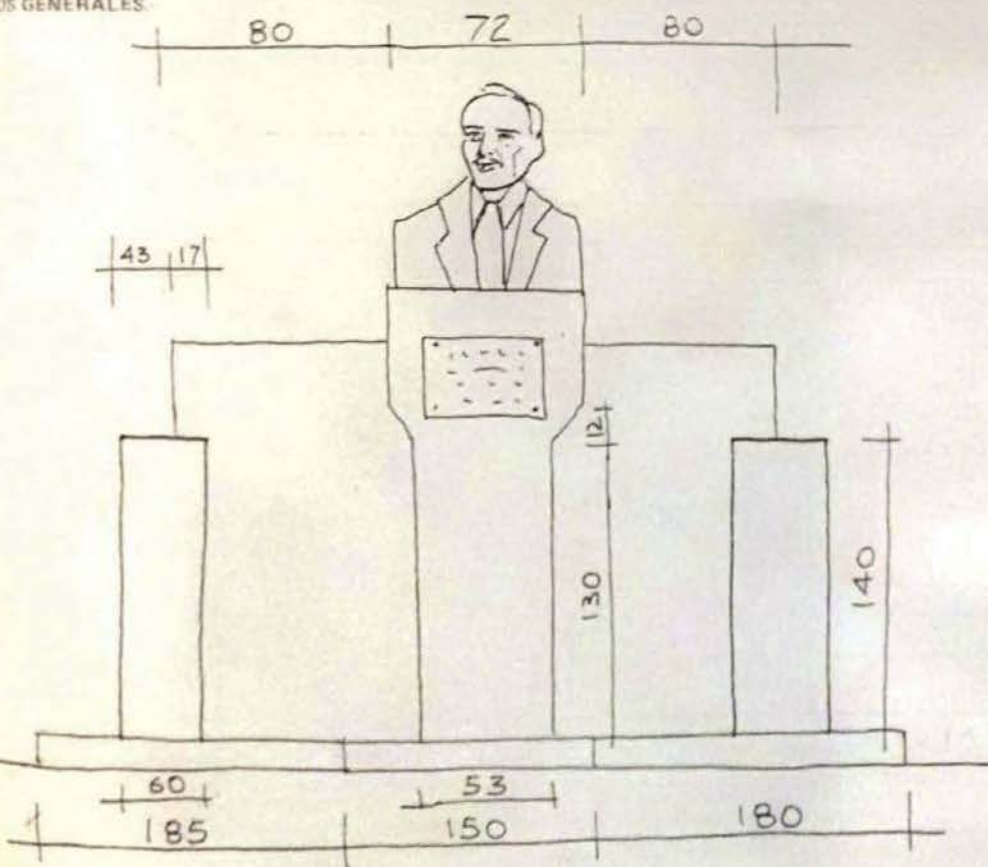
Monumento disperso en el área verde junto a la avenida San Jorge  
presenta una área de jardines , dentro de la cual se erige la  
base yel pedestal junto al busto del homenajeado

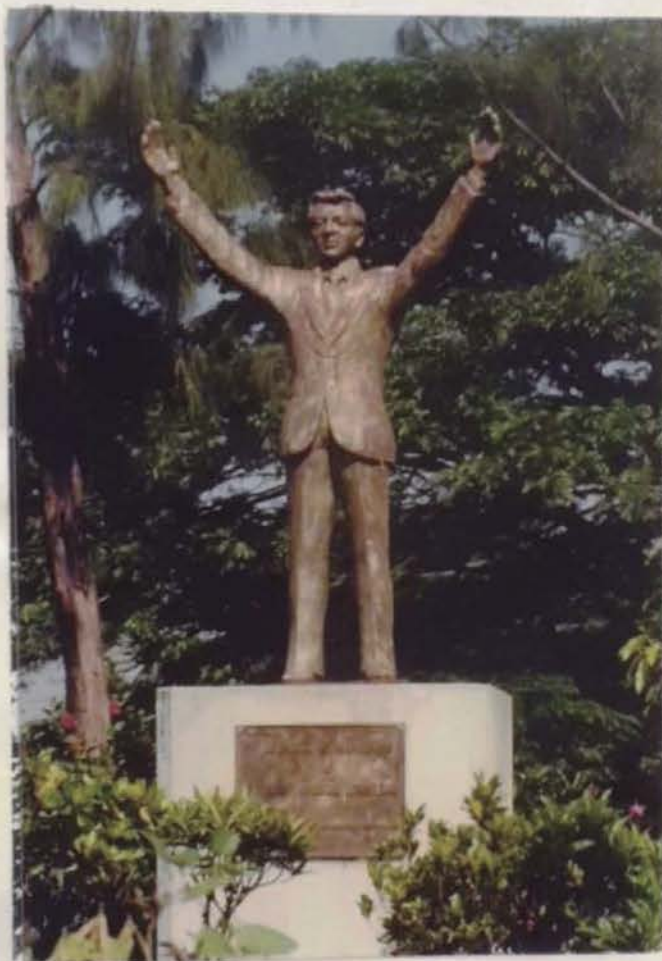
58

Base y pedestal de hormigón armado

Estatua en hormigón armado, pintado con pintura color gris con apariencia de bronce.

ESTADO DE CONSERVACION E INTEGRIDAD: Aunque es de creación reciente, lastimosamente la falta de mantenimiento y mala ejecución, malos materiales, a más de la acción del clima ha ocasionado el deterioro del monumento.

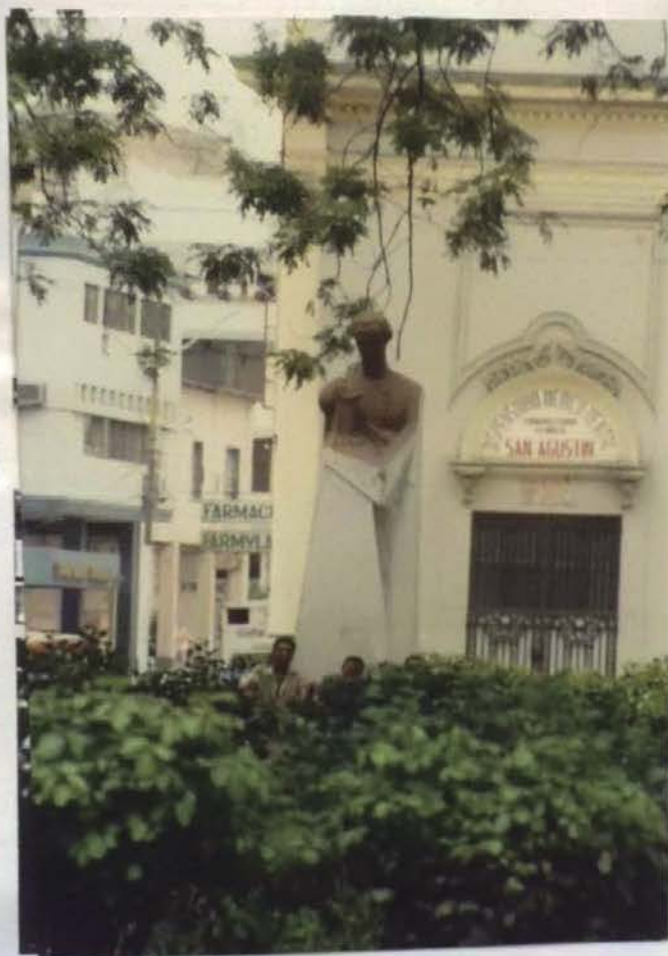
59

Base y pedestal de hormigón armado  
Busto de hormigón armado y yeso

El monumento con su pedestal de diseño geométrico con líneas rectas y figuras triangulares, el busto que hace homenaje al poeta Medardo Angel Silva presenta su figura a más de la pluma y condecoraciones que el poeta poseía.

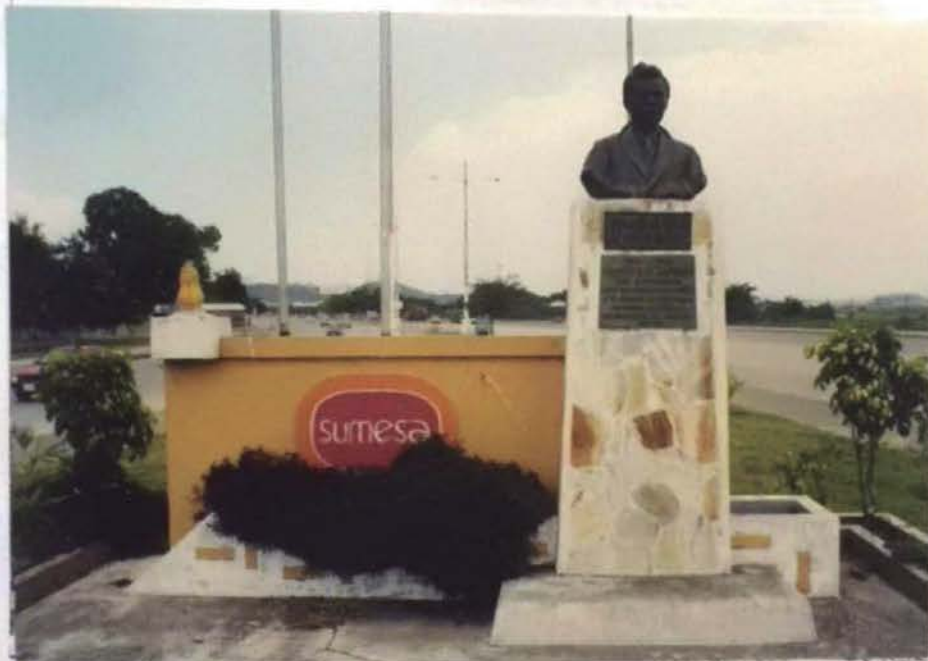
60

MATERIALES Base de hormigón.  
Pedestal de hormigón armado recubierto de mármol  
Pebetero y pedestal de astas en hormigón armado.  
Busto y placas en bronce

Este monumento al Dr. Hydeyo Noguchi se levanta sobre una plataforma rectangular con jardines bajos, sobre esta plataforma se implantan tres elementos, uno el pebetero y porta astas de forma rectangular sobre el cual se ubica una tea y tres astas y junto a éste además unas jardineras, y algo más separado de estas la base rectangular y el pedestal en pirámide truncada con el busto de NOguchi.

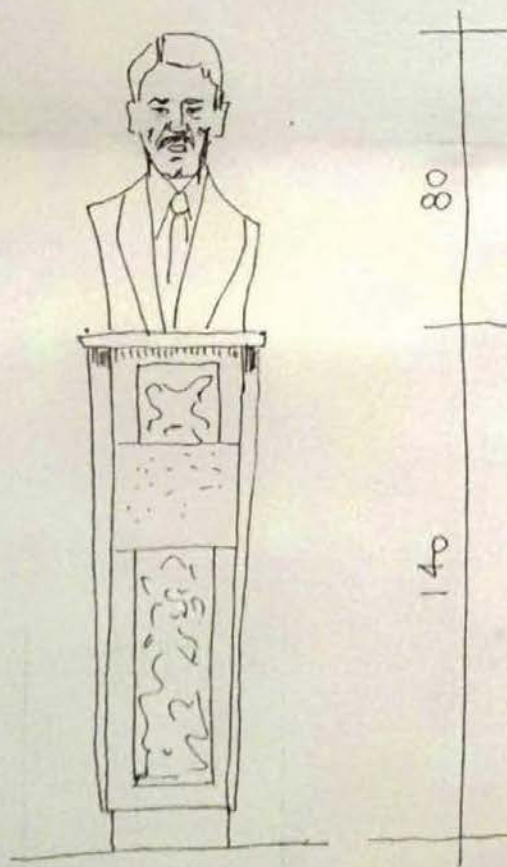
GRAFICOS GENERALES.

DESCRIPCION GENERAL: Este monumento cuenta con un pedestal rectangular en uno de sus lados se encuentra grabado figuras antropomorfas y zoomorfas de la cultura Punã. Sobre éste el busto del homenajeado.

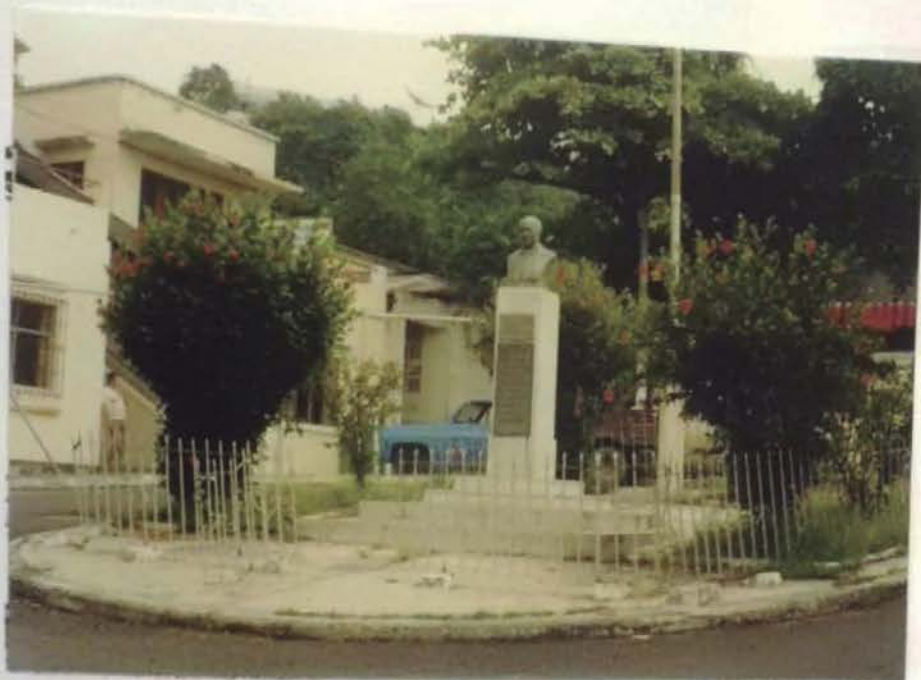
46 EU 94. 64

MATERIALES Base y pedestal de hormigón armado recubierto de mármol  
Busto de bronce  
Placas de bronce

BUENO ☒

DESCRIPCION GENERAL: Se ubica en la vía al Cerro del Carmen junto al Hospital de LEA, el monumento en homenaje al Dr. Alfredo Valenzuela, se compone de un área ornamental ajardinada y en su interior el pedestal en mármol sobre una base cuadrangular de 4 gradas, sobre estas el busto en mármol.
