## PROYECTO: TÉCNICAS CONSTRUCTIVAS TRADICIONALES

PROYECTO:  
**“INVESTIGACIÓN Y ESTUDIO DE  
MATERIALES Y TÉCNICAS  
CONSTRUCTIVAS  
TRADICIONALES APLICADAS A  
LA RESTAURACIÓN  
ARQUITECTÓNICA PARA EL  
RESCATE DEL PATRIMONIO  
ARQUITECTÓNICO DEL  
ECUADOR”**

**INSTITUTO NACIONAL DE  
PATRIMONIO CULTURAL Z5**

**Arq. Johnny Ugalde V  
Agosto 2.009 – Marzo 2010**

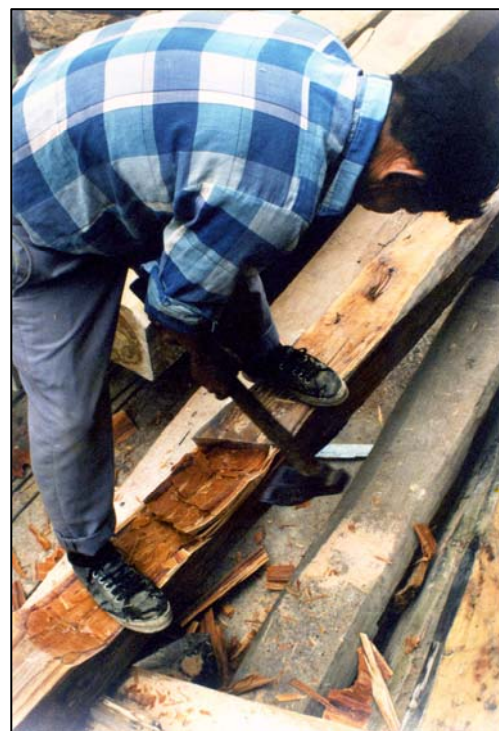
Maestro carpintero labrando un ensamble rayo de Júpiter en la obra “Casa Pintado” del Barrio la Peñas (Foto JUV 2000).

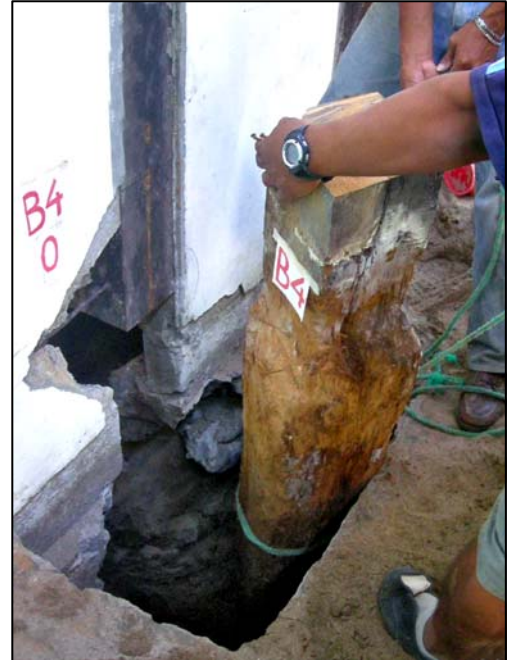
Extracción de un calce para realizar el cambio de tipo de cimentación. Casa de Hacienda La Tropical, Salango, provincia de Manabí (Foto E. Díaz 2009)

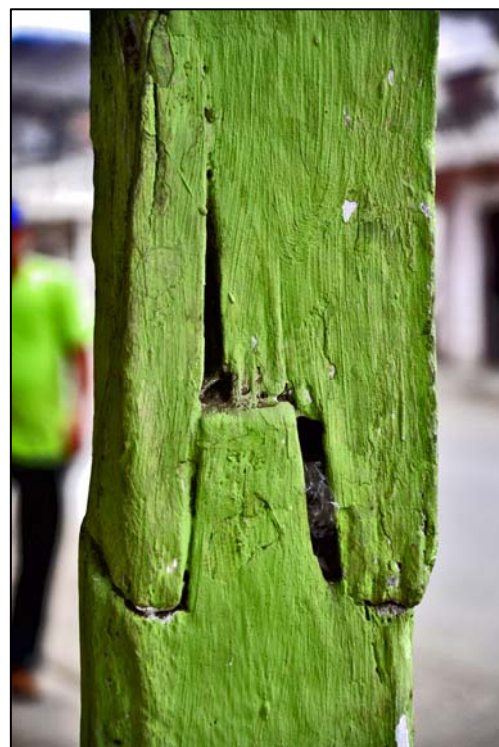
Espera en Boca de Lobo en una columna de fachada, mostrando deterioro, Puerto López, Manabí (Foto JUV 2009)

Otra falla menos frecuentemente observada, es el deterioro de la espera que se presenta en el plano vertical, sea en paralelo o perpendicular al ensamble, a manera de rajadura, con lo cual puede perder su capacidad de absorber esfuerzos laterales o su capacidad de carga vertical, según la localización de la falla.

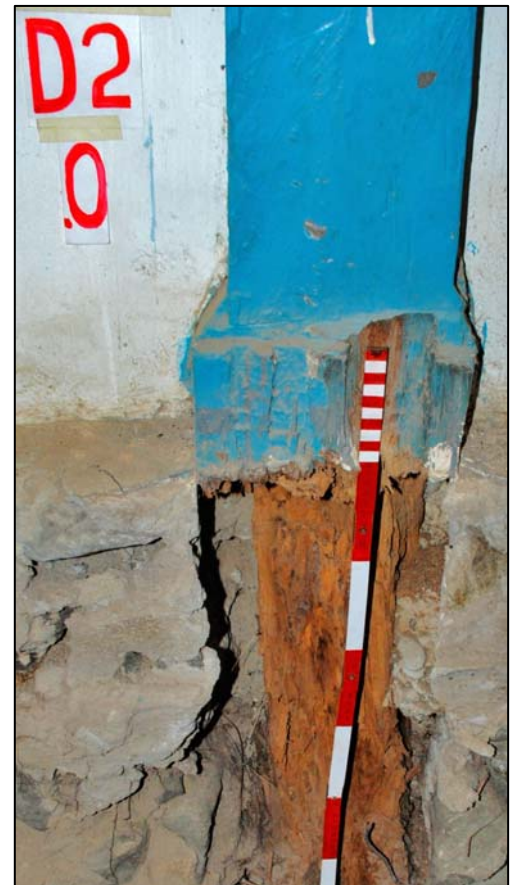
Pérdida de sección en la parte enterrada de un calce. Casa de Hacienda La Tropical (Foto JUV 2009).

Los calces suelen deteriorarse más por las variaciones de las condiciones de humedad que por su contacto con el suelo; así en la Casa de hacienda La Tropical, el patrón de deterioro de los calces más frecuente fue a la altura del piso, segmento comúnmente sometido a procesos de humedecimiento y secado.

De los 15 originales aún no intervenidos, 2 habían sufrido deterioro superficial únicamente (B), aunque presentaban un alto grado de humedad y el resto (13 de 15) casi habían desaparecido en la porción correspondiente a la altura del piso y en la porción enterrada (M).

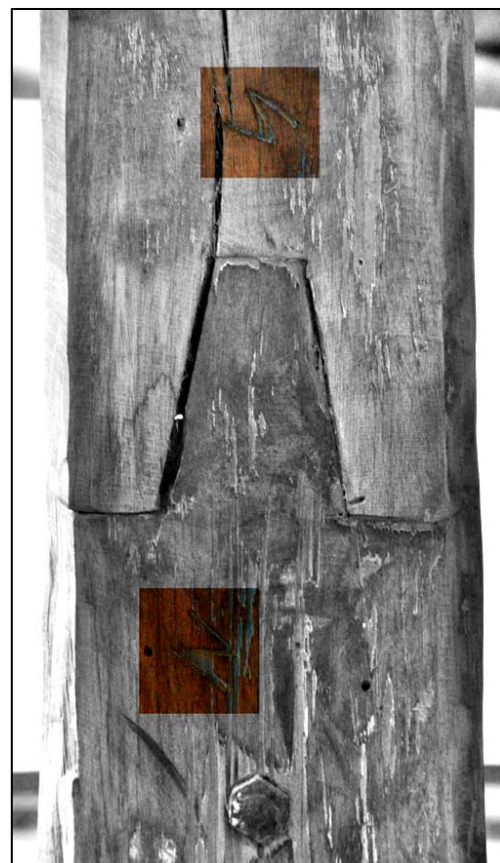
Marcas de cifrado de piezas estructurales, Casa de hacienda La Tropical, Salango, provincia de Manabí (Foto JUV 2009)

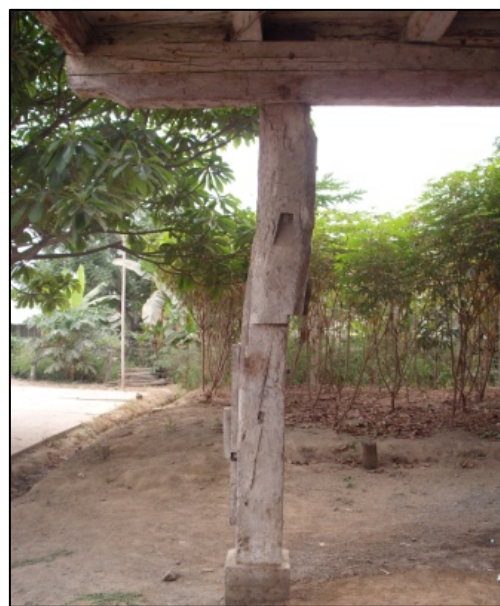
Calado sobre cada cara de las columnas para apuntalamiento (Foto A Santana 2009).

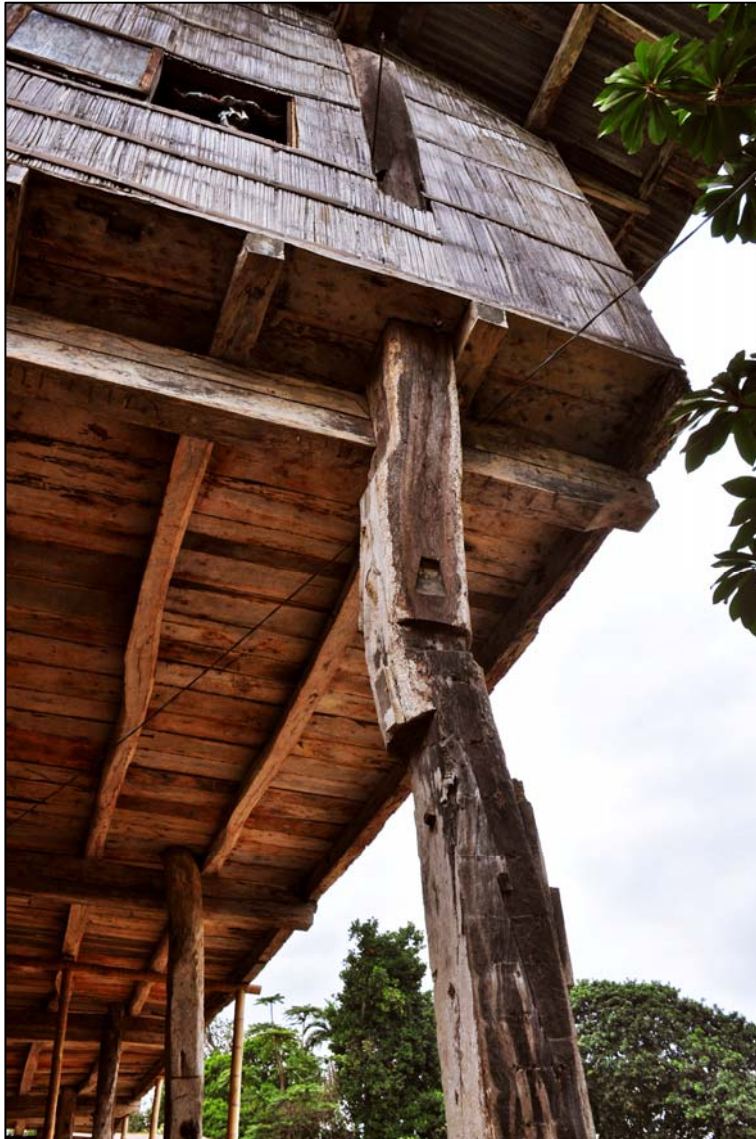
Vista inferior del armado de la estructura principal de piso. Casa de hacienda San Sebastián. (Foto JUV 2009).

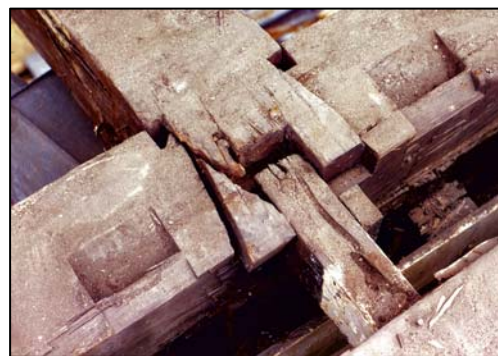
Falla de un ensamble en "cola de milano" por la disminución de la sección resistente, debido a la superposición de cortes (casa Botica del Comercio Foto JUV 1995).

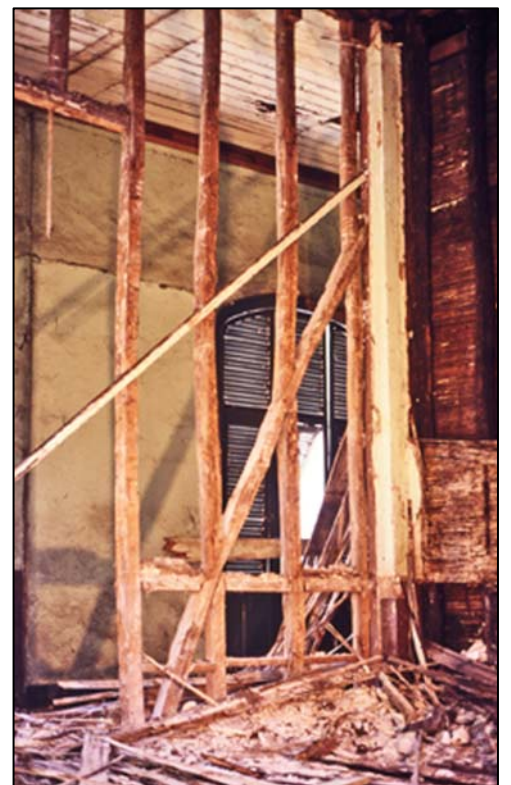
Estructura secundaria de paredes interiores fabricadas con enquinchado de yeso sobre rollizos de mangle, casa Botica del Comercio. (Foto JUV 1995).

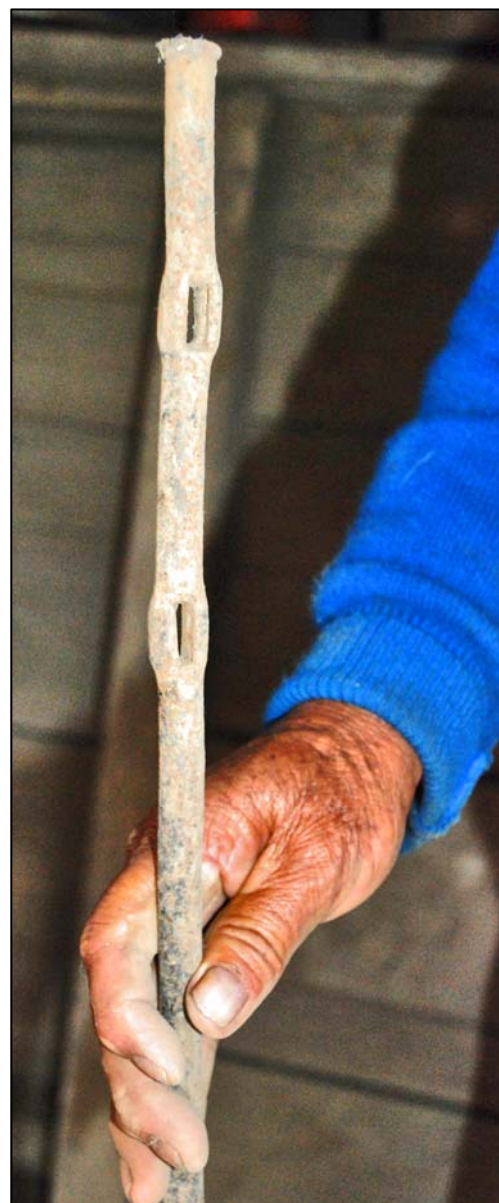
Varilla lisa de ½" pulgada de diámetro con ranuras para el armado de la tapialera (Foto JUV 2010)

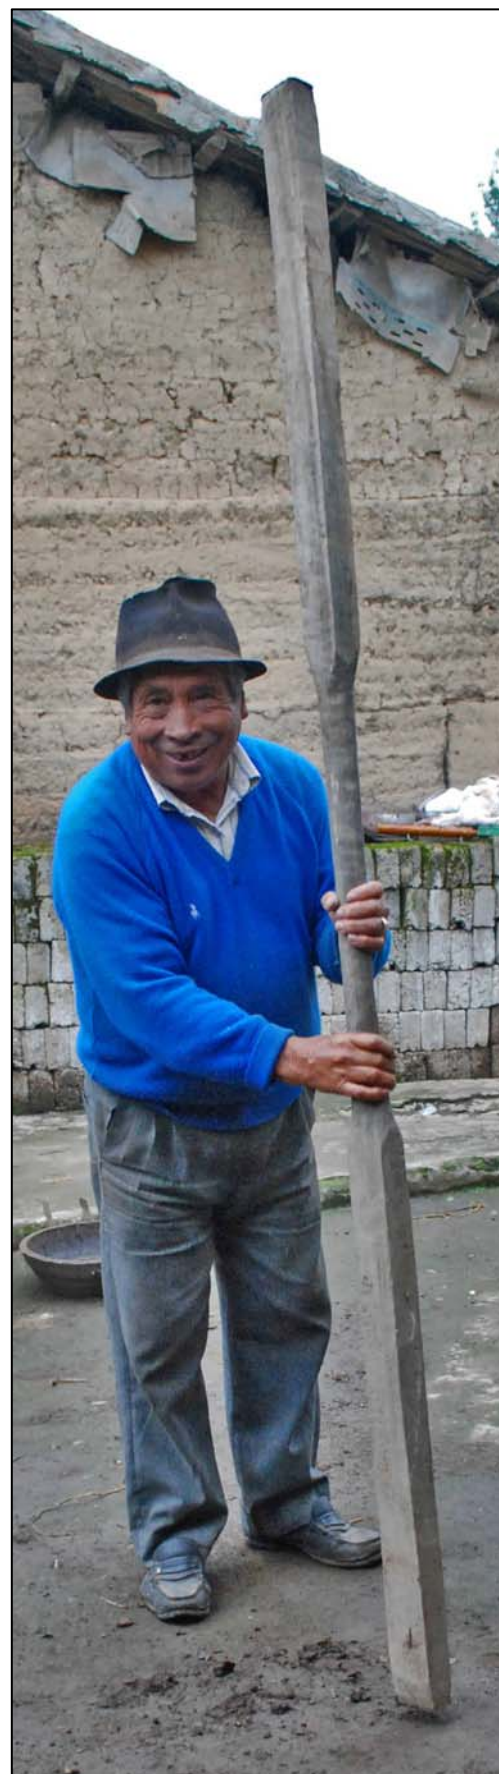
El maestro Aroca sosteniendo el tolete, instrumento de madera para la primera compactación del material (Foto JUV 2010)
